RELATÓRIO SITUACIONAL DOS TERMINAIS RODOVIÁRIOS				
RESPONSÁVEL TÉCNICO	MATRICULA	DATA	TERMINAL	
Ângela Solano da Silva	264176-3	18/06/2021	Terminal Veredas	
SERVIÇOS HIDRÁULICOS	SITUAÇÃO	QNT. EXISTENTE	QNT. COM DEFEITO	OBSERVAÇÕES
Vaso sanitário	Sem Problema	7		
Vaso sanitário (Válvula de Descarga)	Com Problema	7	6	
Lavatório	Com Problema	7	1	Lavatório quebrado
Lavatório (Sifão)	Com Problema	10	2	
Lavatório (Válvula)		0		
Mictório	Sem Problema	2		
Mictório (Válvula)	Sem Problema	2		
Caixa d'água	Sem Problema	2		
Caixa d'água (Tampa)	Sem Problema	2		
Caixa d'água (Bóia)	Sem Problema	2		
Bomba d'água		0		
Esgoto (Fossa/Sumidouro)		0		
Esgoto (Caixas)	Sem Problema	2		
Águas pluviais (Limpeza/Desobstrução)	Sem Problema	0		
Águas pluviais (Substituição)	Sem Problema	0		
Águas pluviais (Vazamento)		0		
Águas pluviais (Outros)		0		
Medidor Geral	Sem Problema	1		
Medidores Individuais		0		
Torneiras Banheiro	Com Problema	9	2

TERMINAL VEREDAS - BRAZLÂNDIA

RELATÓRIO FOTOGRÁFICO

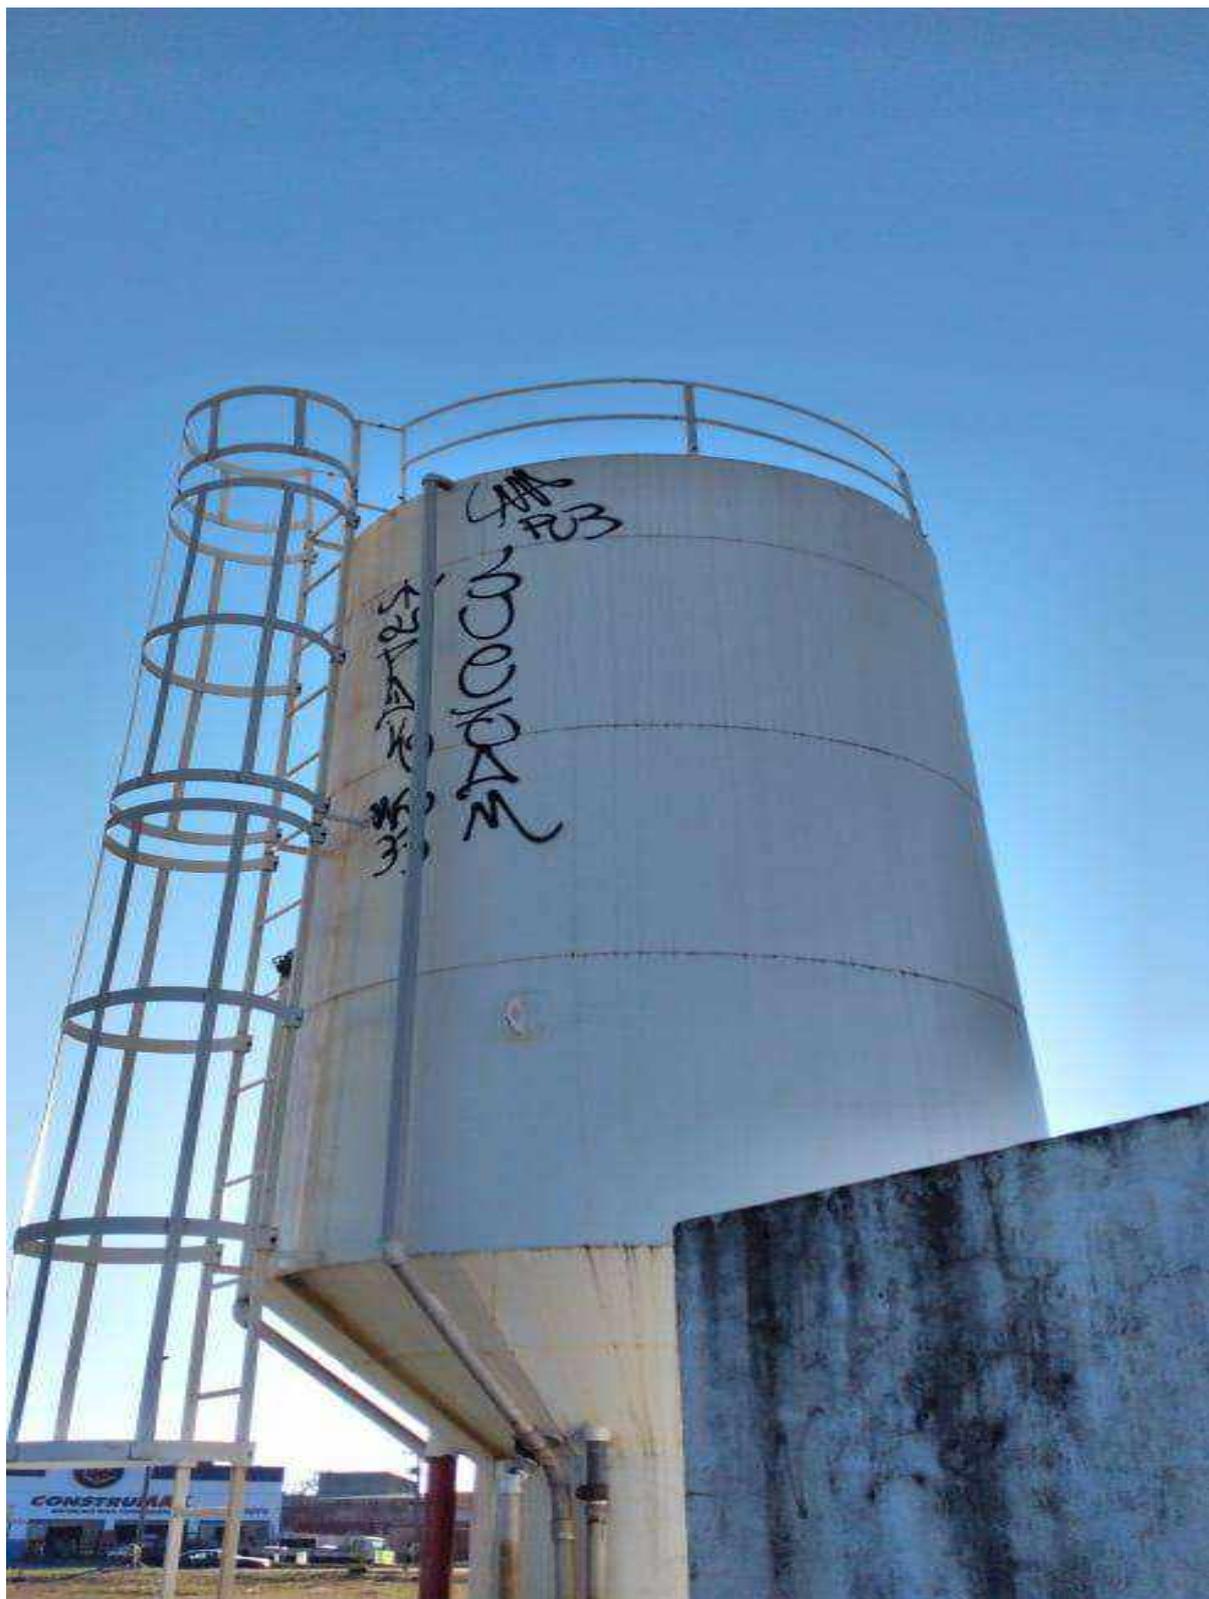
VANDALISMO NA CAIXA D'ÁGUA, PIXAÇÃO.

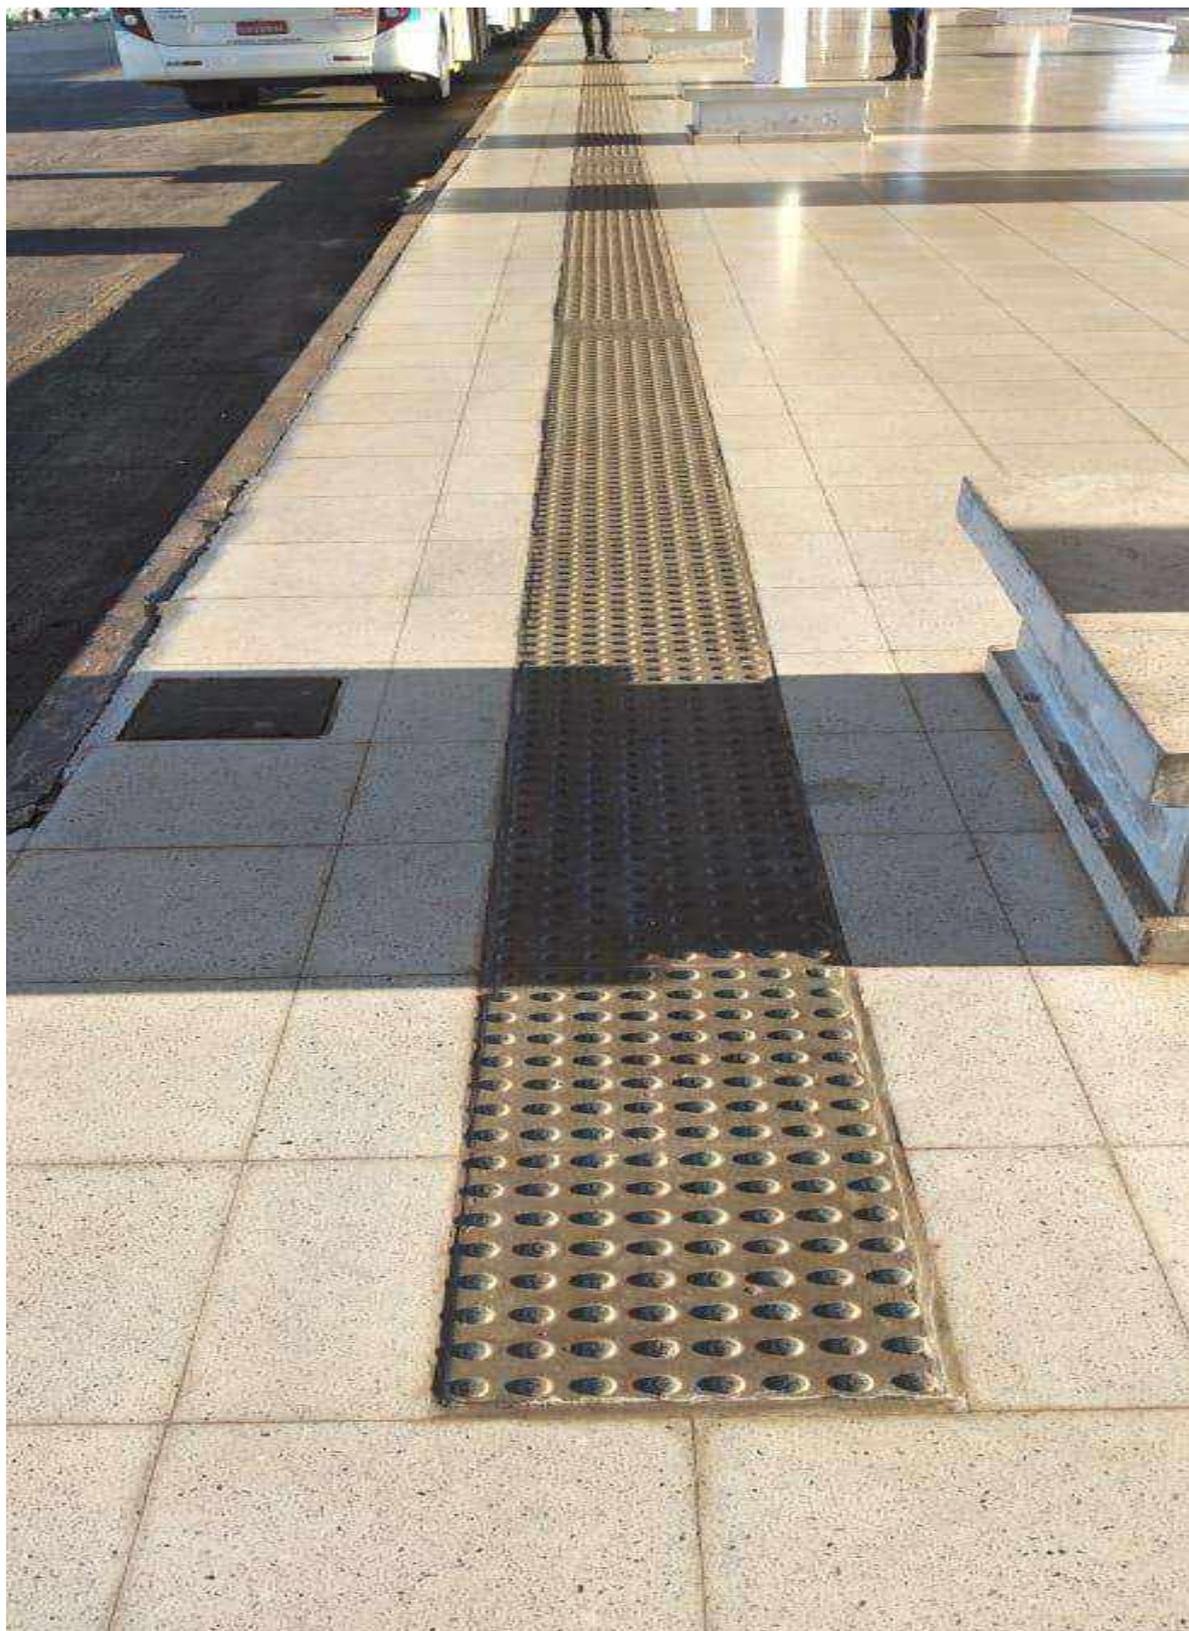
PISO TÁTIL COM DEFEITO.

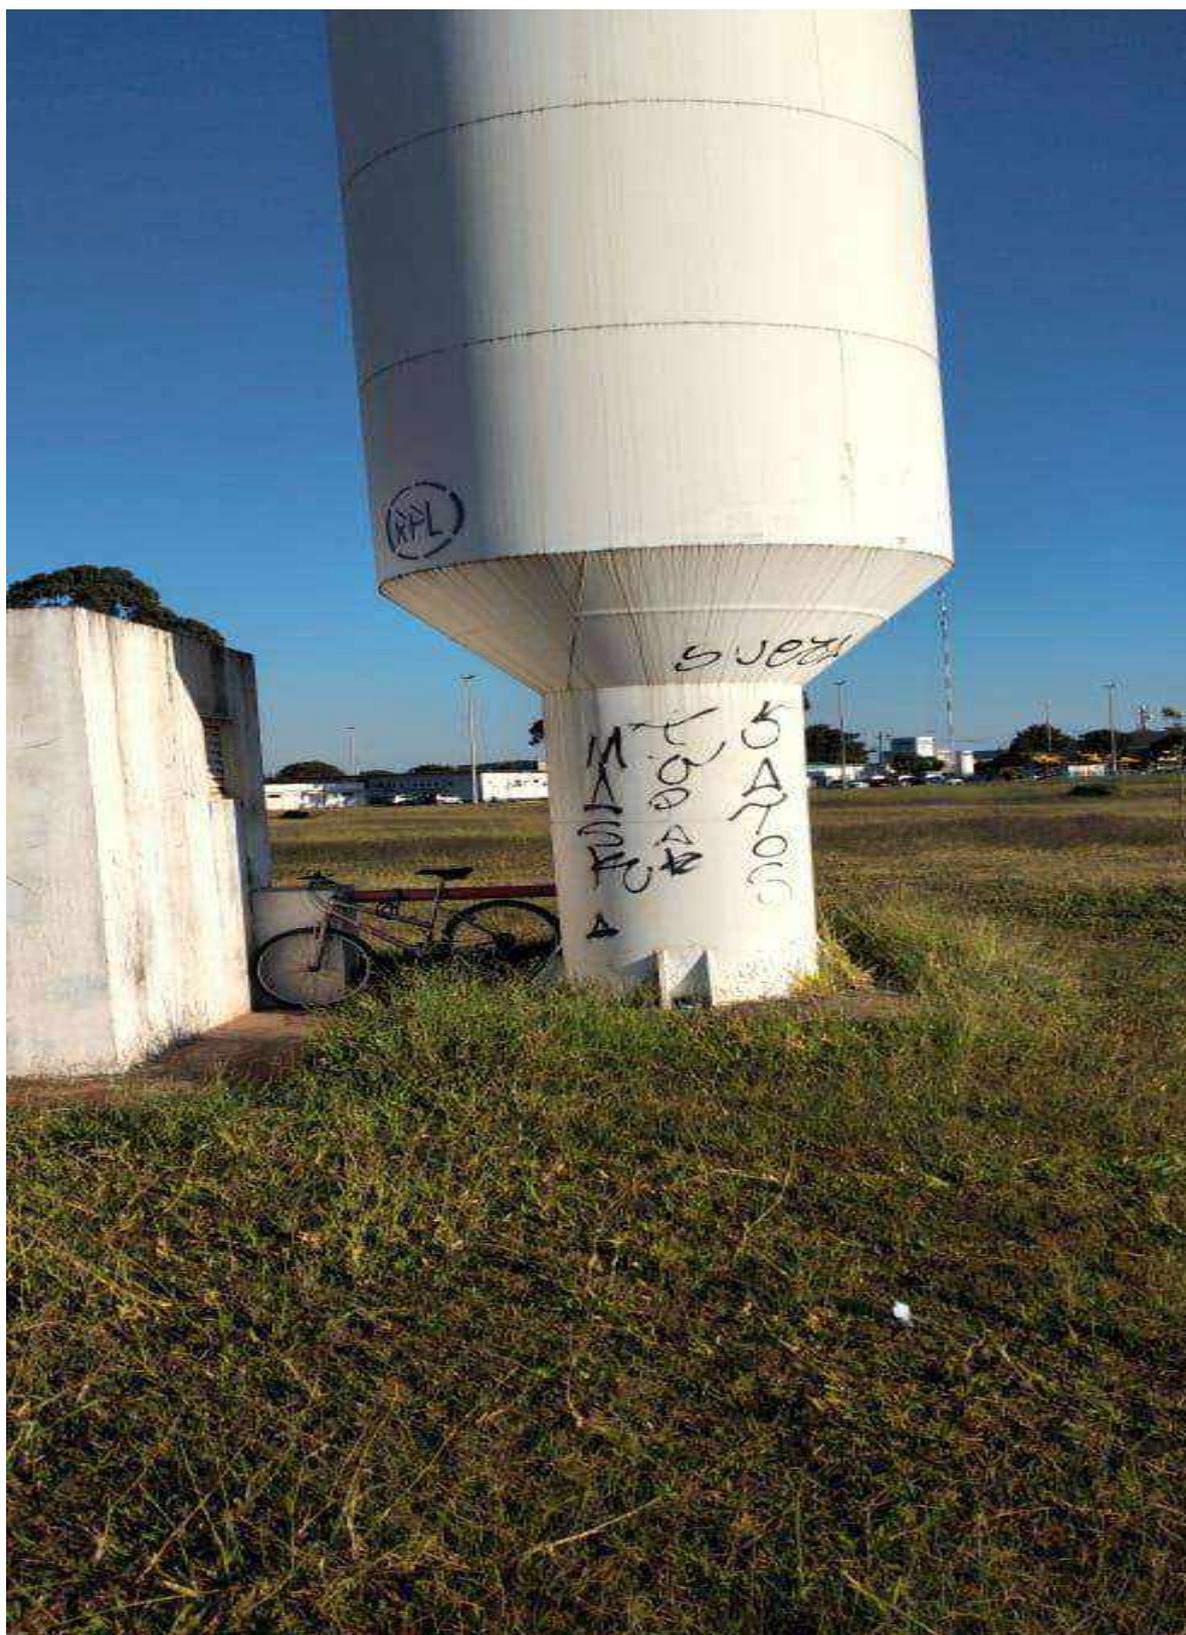
VANDALISMO NA CAIXA D'ÁGUA, COM PIXAÇÃO.

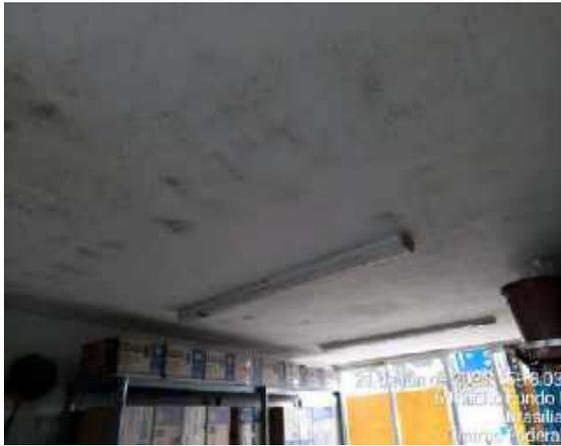
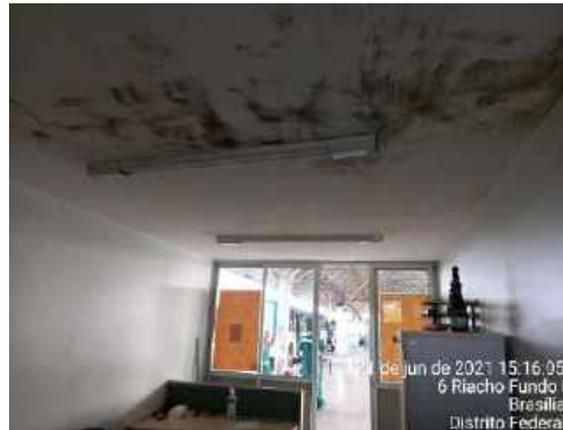
- Anexo 10 – PINTURA INTERNA

No teto da sala e banheiro da administração do terminal e no teto do depósito e banheiro que os colaboradores da limpeza se trocam, é necessário a realização de limpeza com material específico para retirada de mofo e pintura.

O estado insalubre que os ambientes se encontram causou-se por um entupimento nas calhas do telhado de metal do terminal ocasionando o vazamento para a estrutura de concreto onde encontram-se as salas em questão.

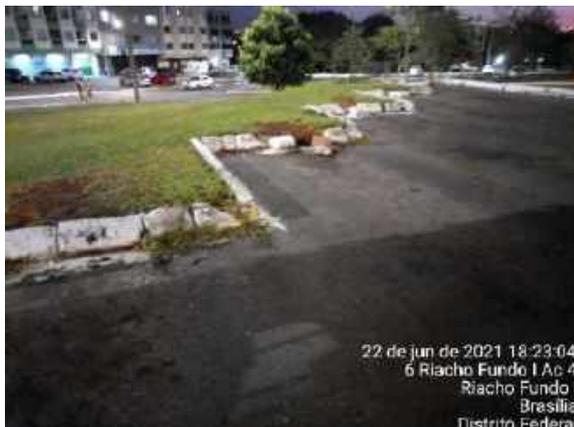
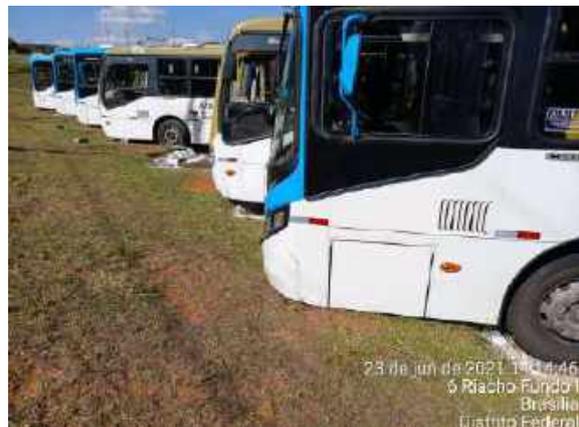
- Anexo 13 – PAVIMENTAÇÃO - MEIO FIO

Grande parte do meio fio dos estacionamentos dos ônibus que ficam em torno de toda a estrutura do terminal encontram-se desgastados.

É necessária realização do rebaixamento do gramado que fica na frente do estacionamento dos ônibus em um dos lados do terminal pois a atual elevação do solo tem causado danos aos veículos que lá estacionam.

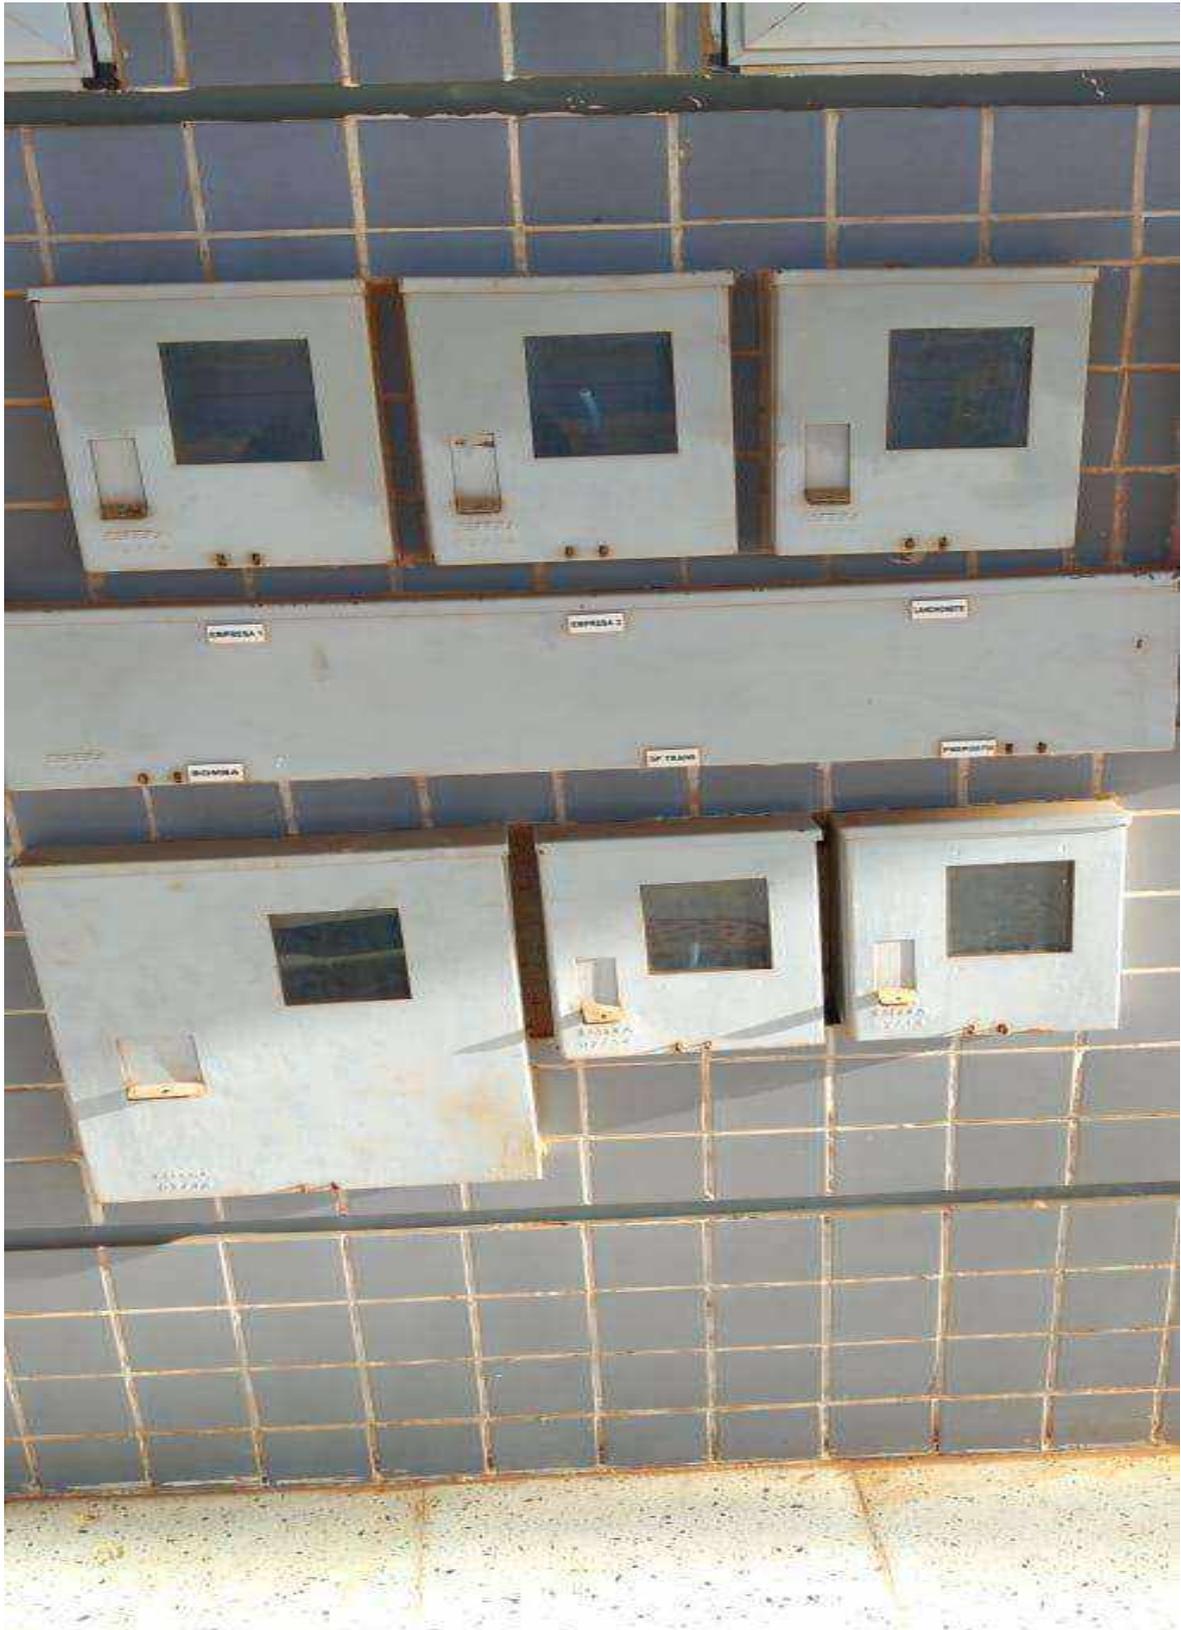
TRÊS SALAS E A LANCHONETE NÃO TÊM RELÓGIO.

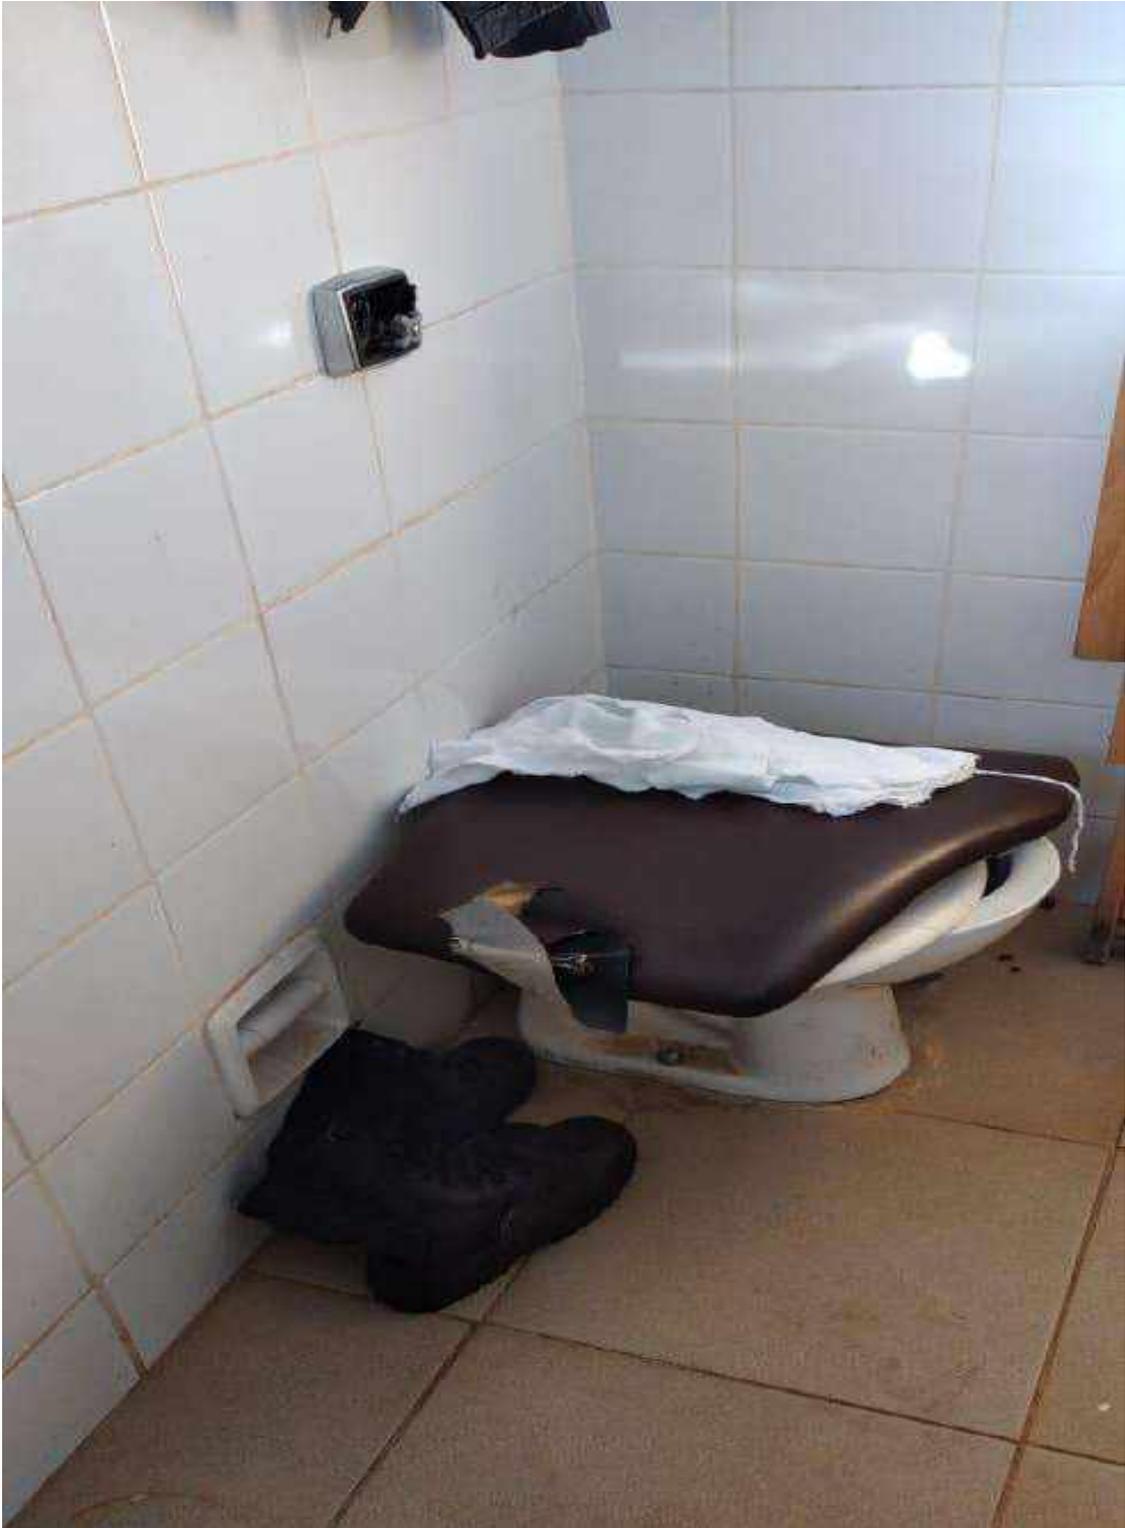
VASO QUEBRADO DO BANHEIRO PREPOSTO.

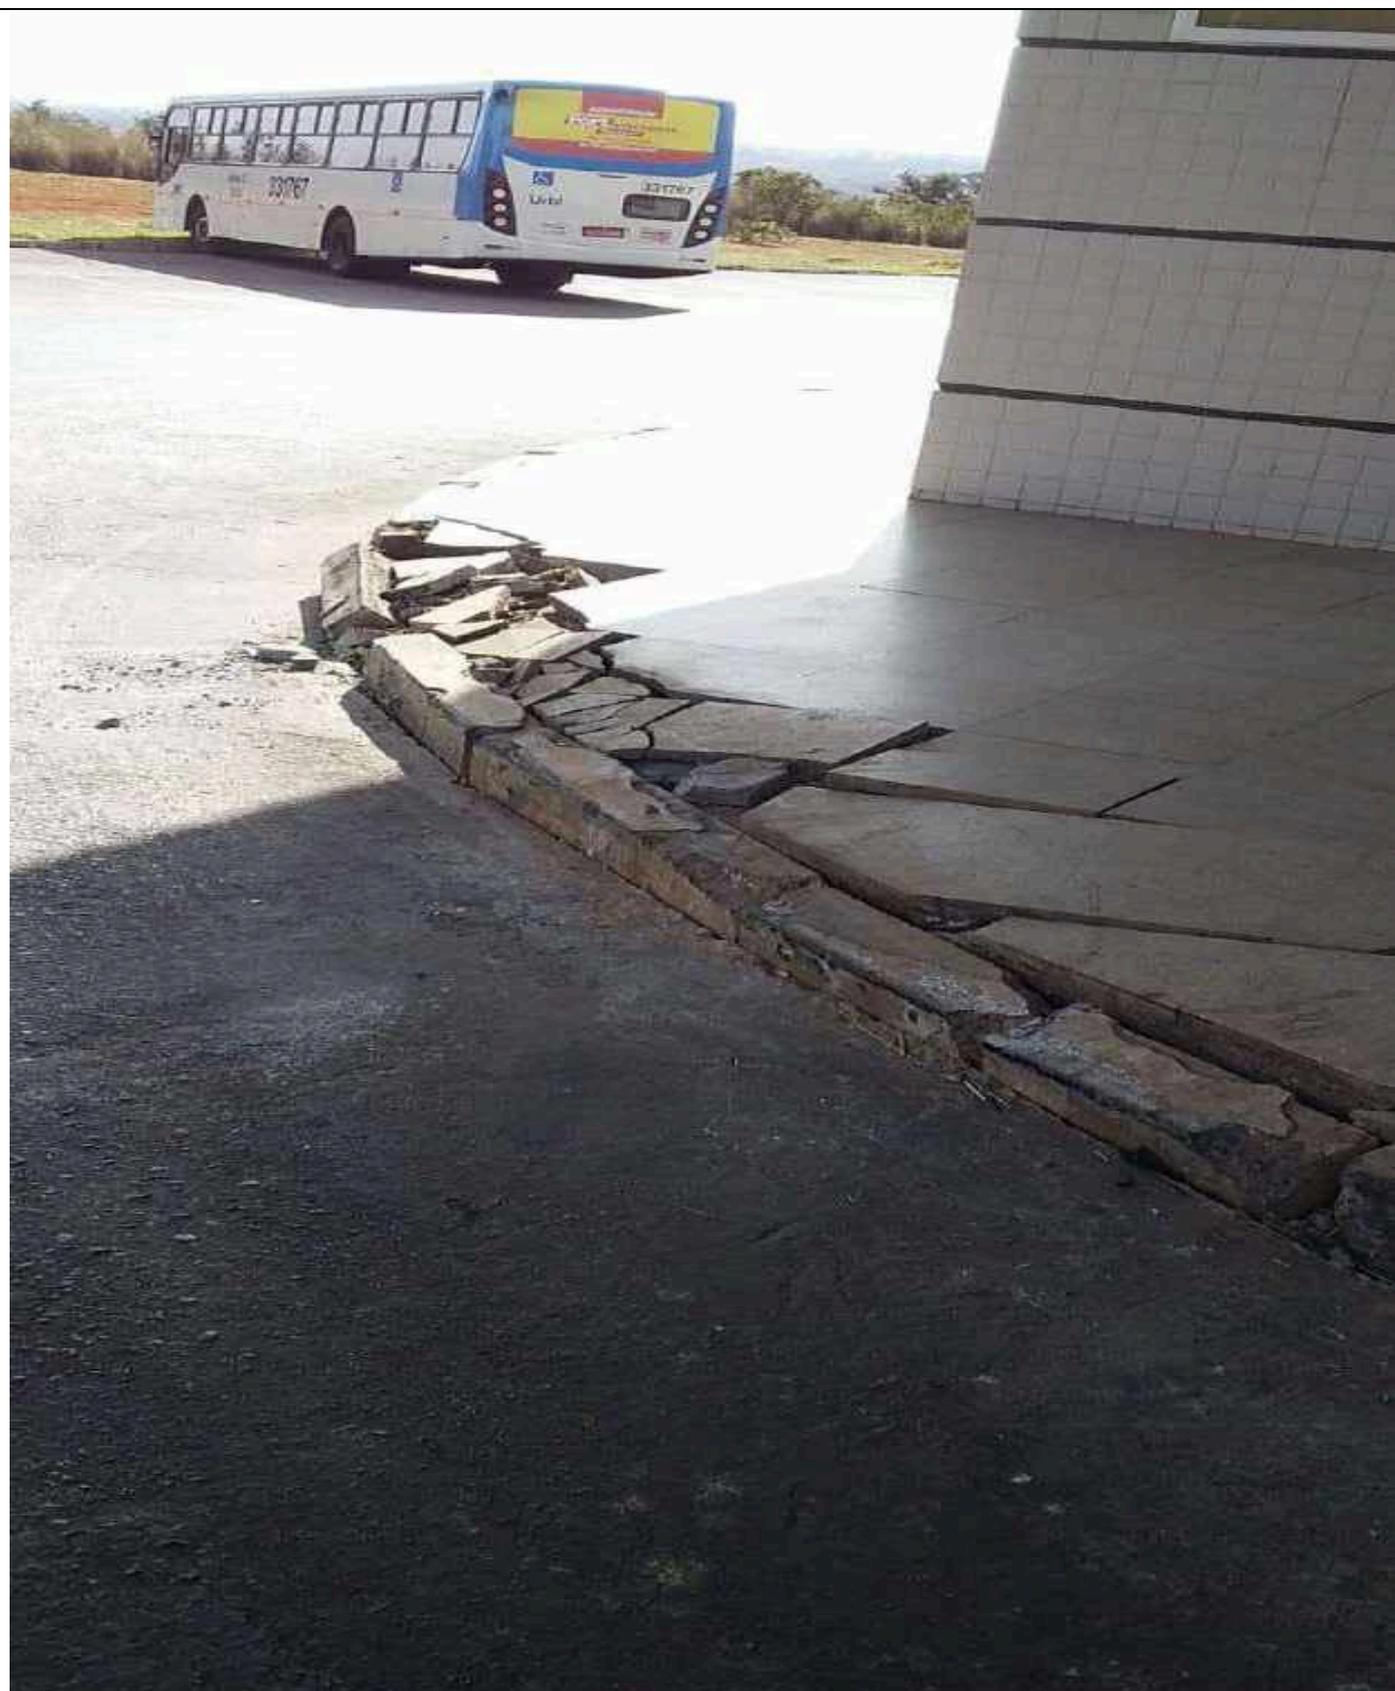
Piso e meio fio quebrados por conta da passagem dos ônibus.

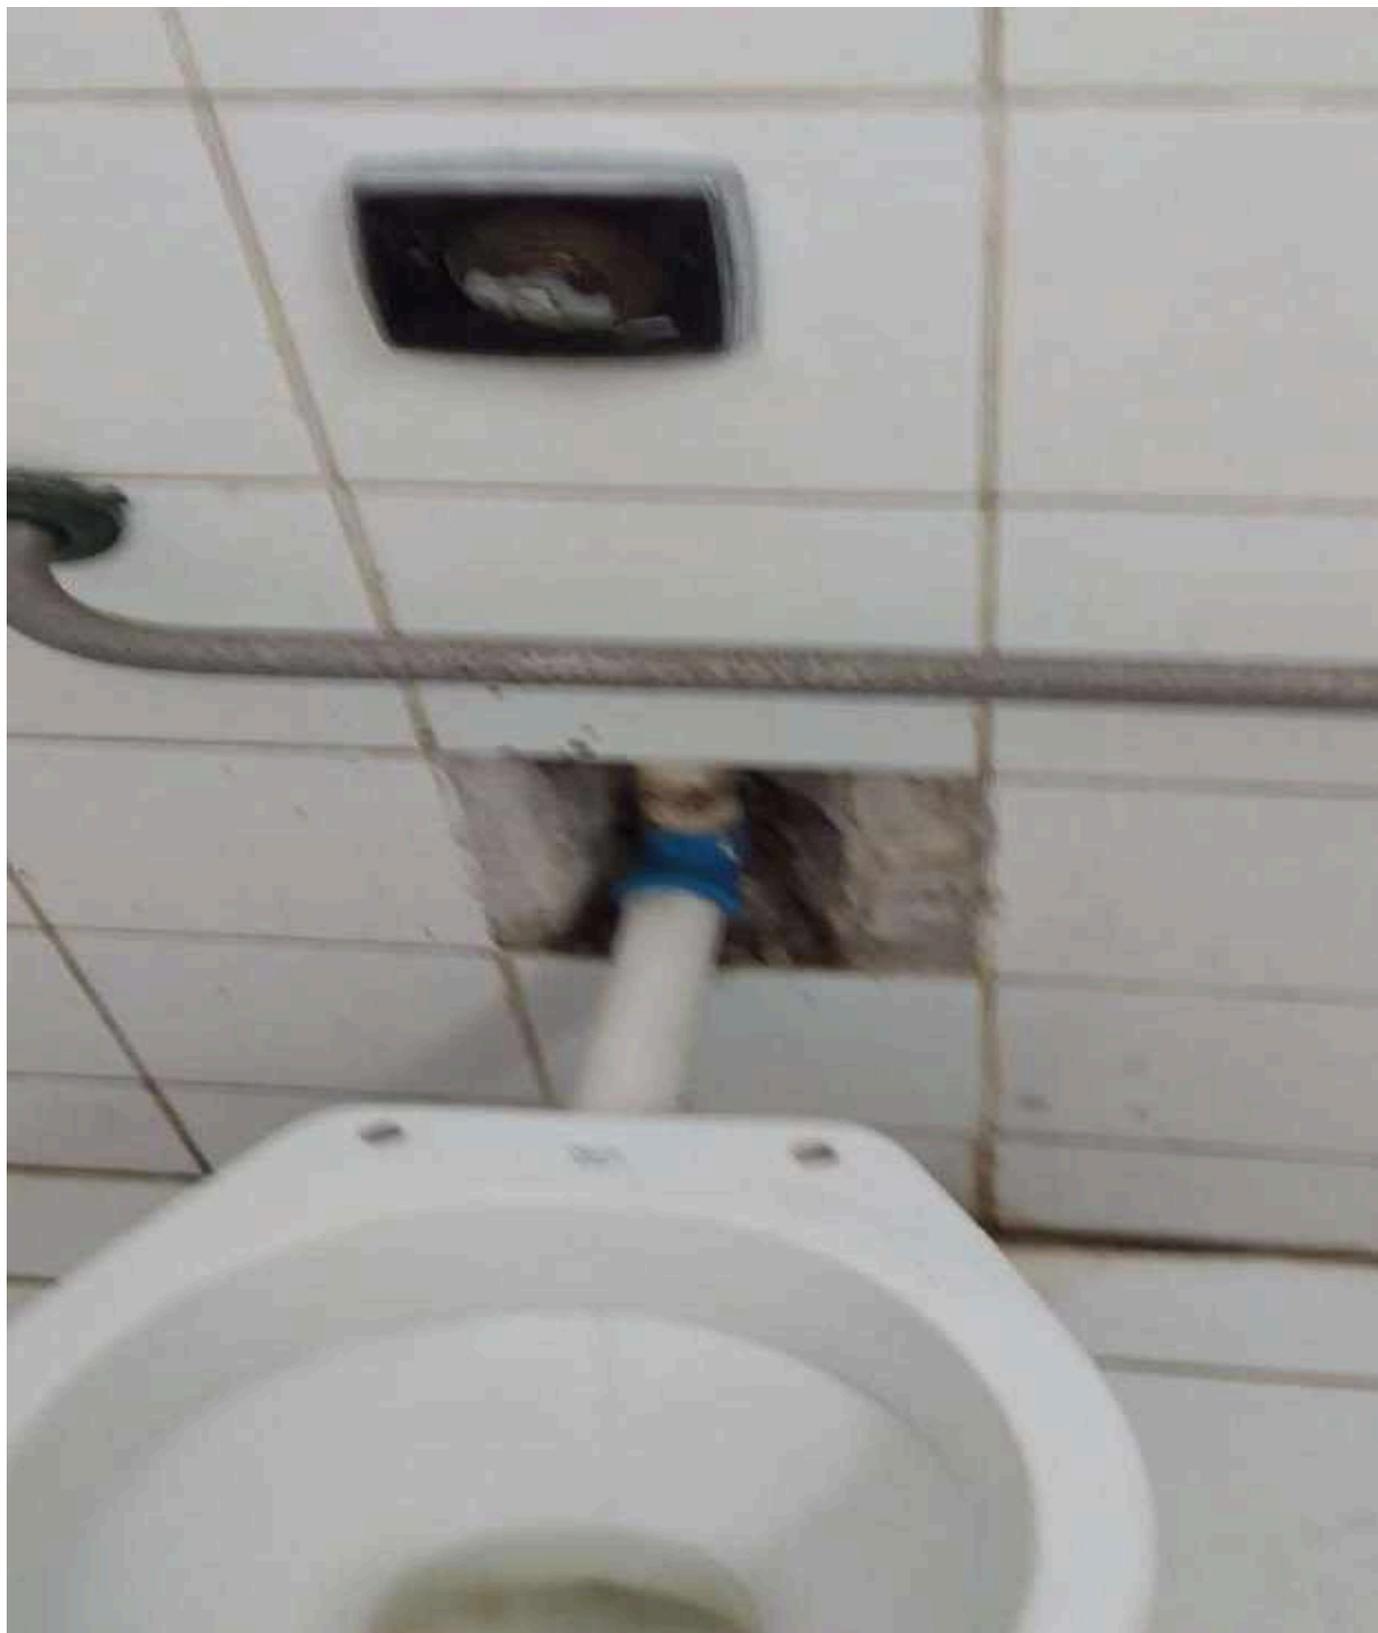
Acabamento no cano de descarga no vaso sanitário do banheiro masculino.

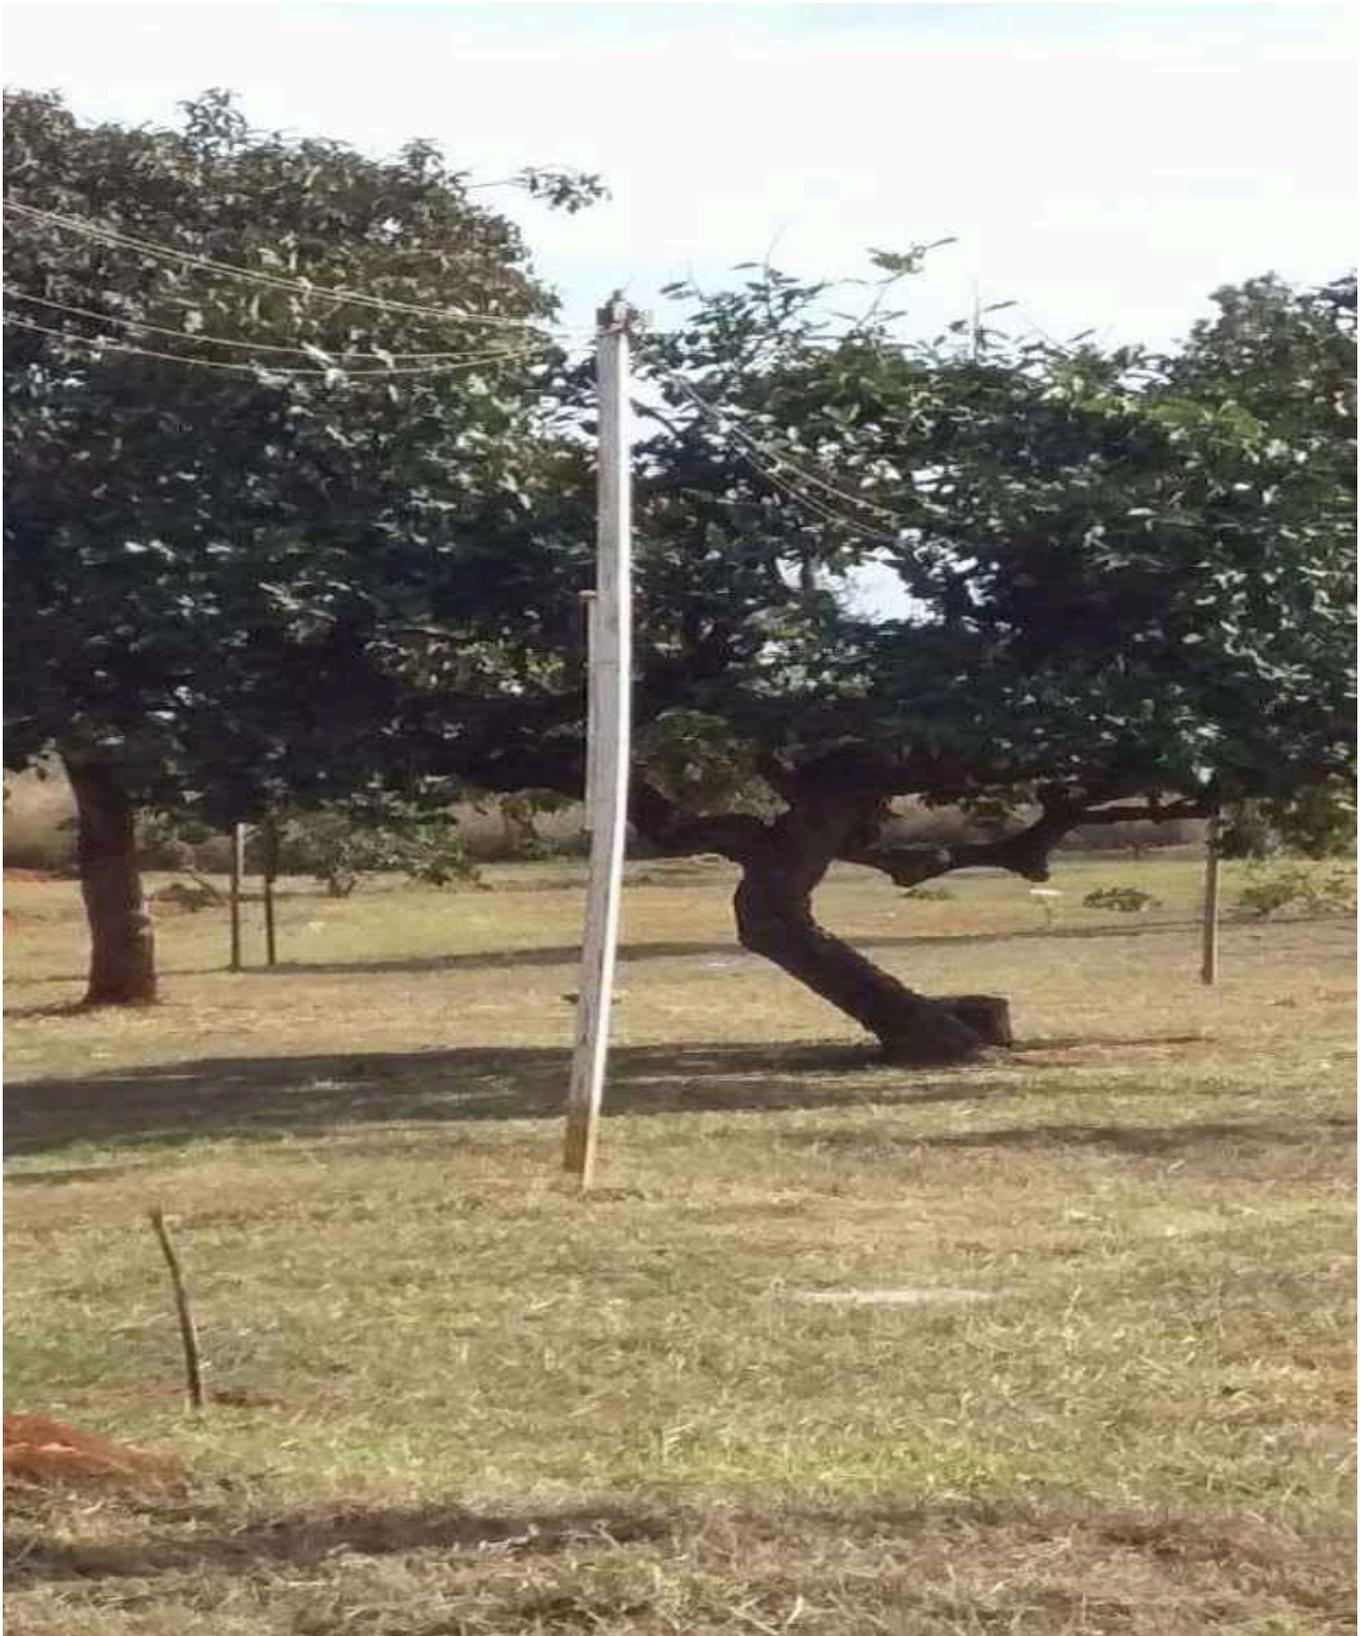
Rede de energia provisória que alimenta o terminal.

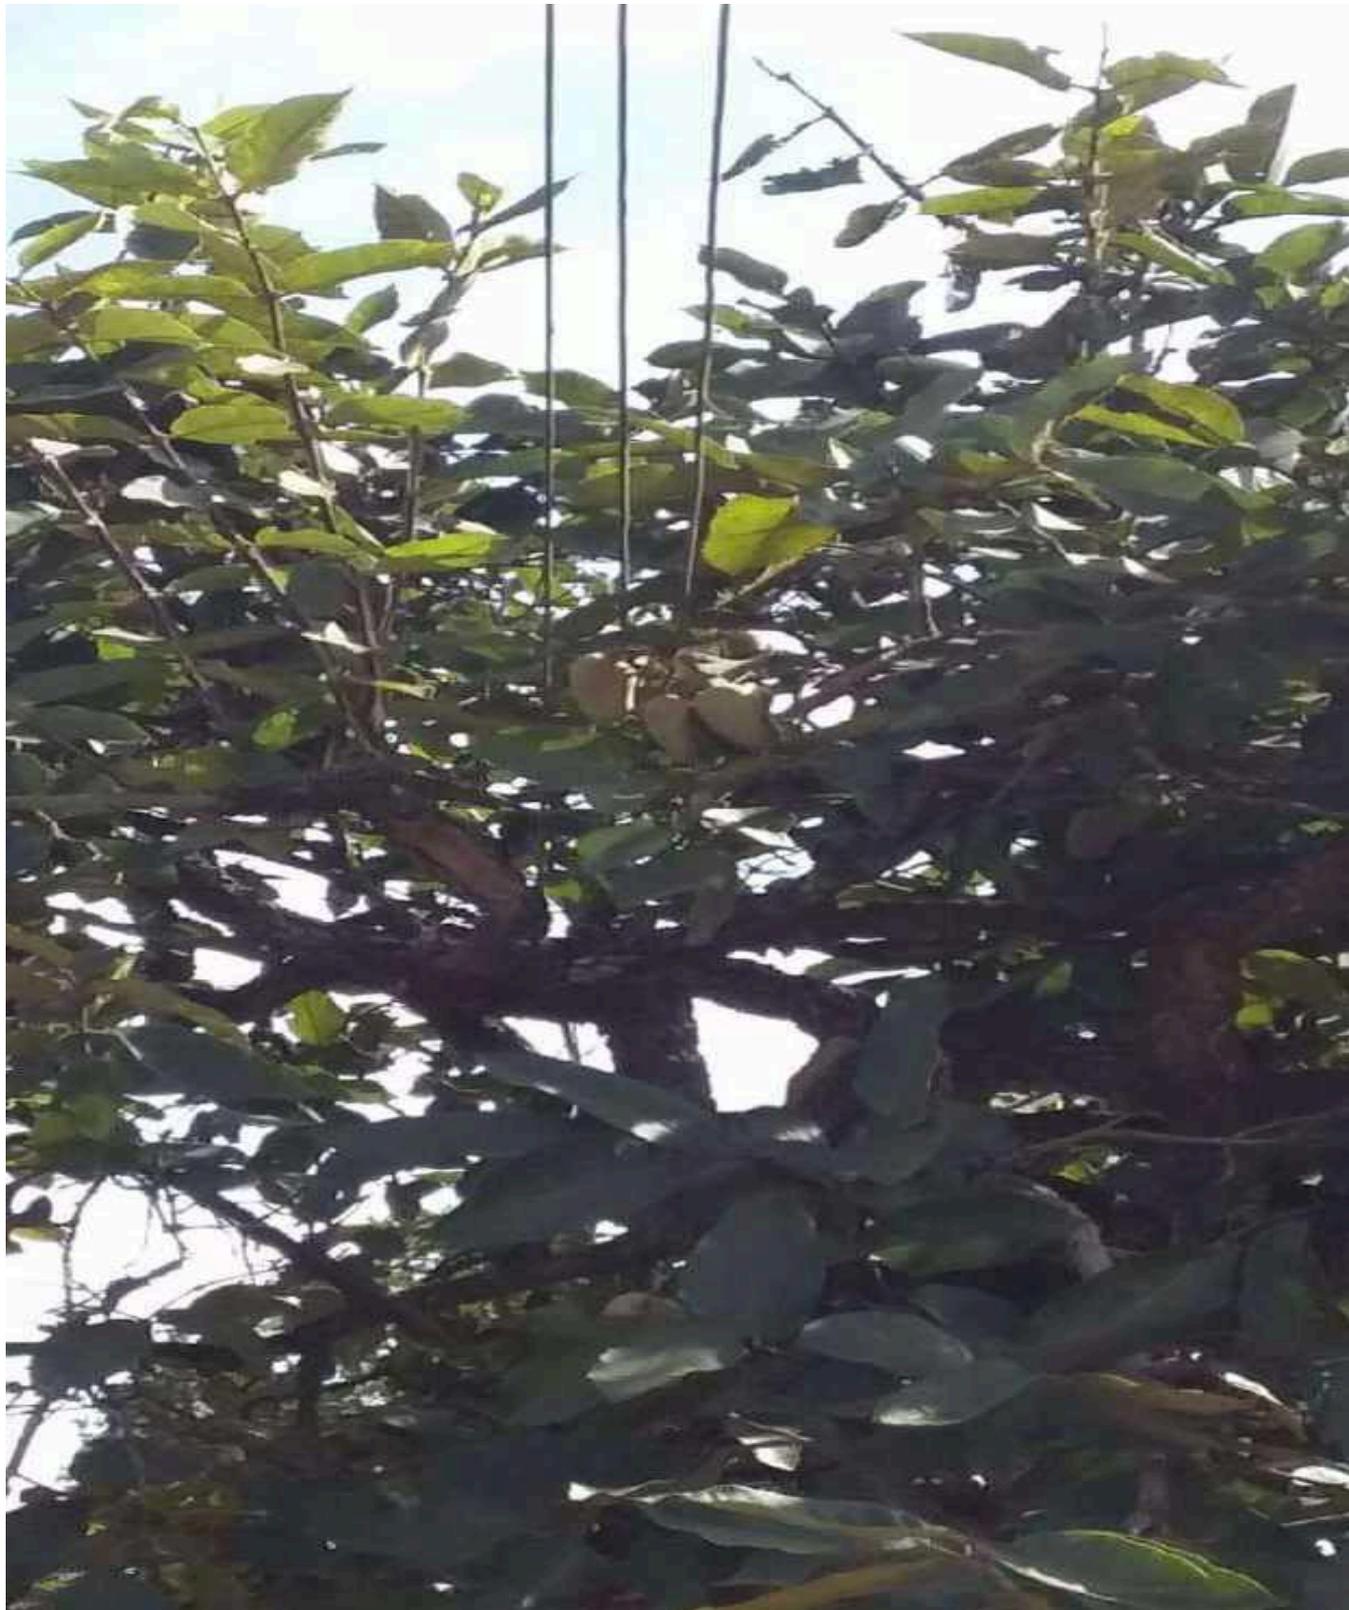
Rede de energia provisória em contato com as árvores (grande risco de acidente).

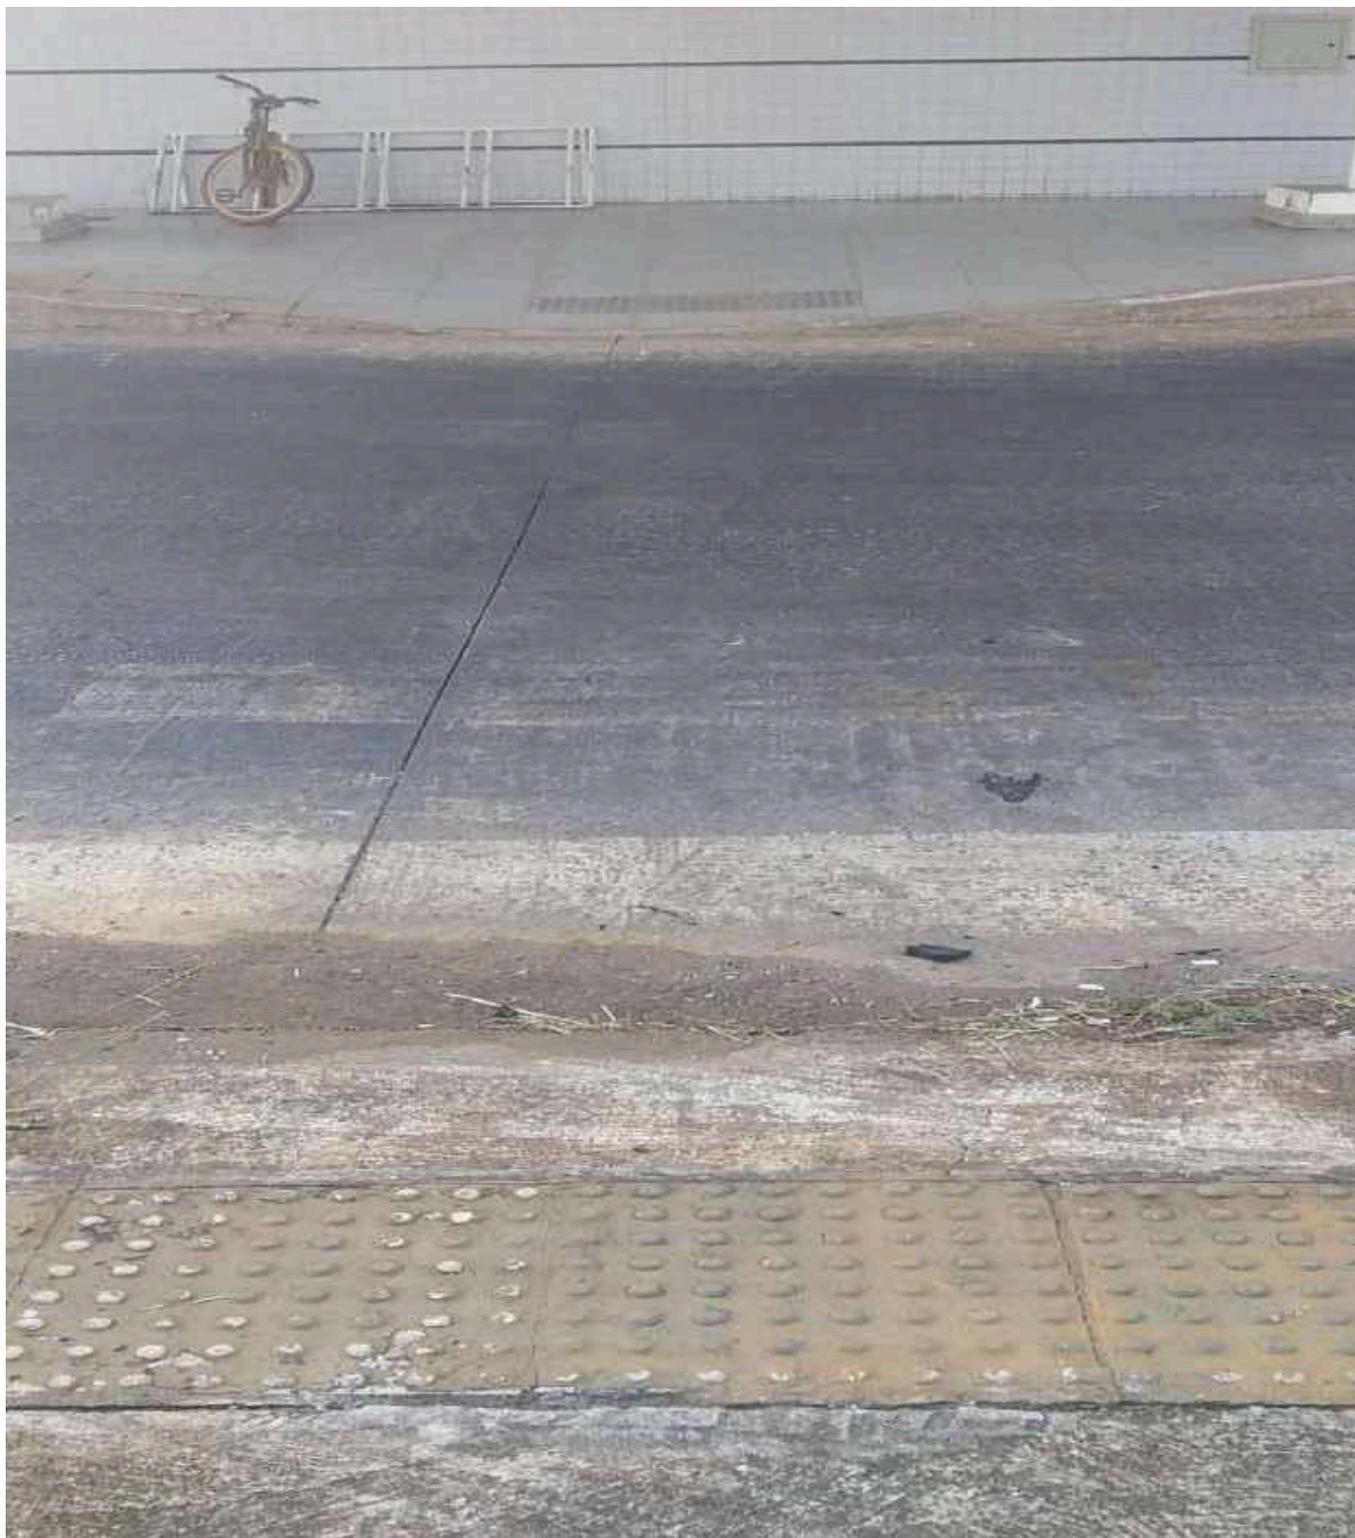
Faixa de pedestres sem pintura (total de 5 faixas).
