RELATÓRIO SITUACIONAL DOS TERMINAIS RODOVIÁRIOS				
RESPONSÁVEL TÉCNICO	MATRICULA	DATA	TERMINAL	
Ângela Solano da Silva	264176-3	18/06/2021	Terminal Veredas	
SERVIÇOS HIDRÁULICOS	SITUAÇÃO	QNT. EXISTENTE	QNT. COM DEFEITO	OBSERVAÇÕES
Vaso sanitário	Sem Problema	7		
Vaso sanitário (Válvula de Descarga)	Com Problema	7	6	
Lavatório	Com Problema	7	1	Lavatório quebrado
Lavatório (Sifão)	Com Problema	10	2	
Lavatório (Válvula)		0		
Mictório	Sem Problema	2		
Mictório (Válvula)	Sem Problema	2		
Caixa d'água	Sem Problema	2		
Caixa d'água (Tampa)	Sem Problema	2		
Caixa d'água (Bóia)	Sem Problema	2		
Bomba d'água		0		
Esgoto (Fossa/Sumidouro)		0		
Esgoto (Caixas)	Sem Problema	2		
Águas pluviais (Limpeza/Desobstrução)	Sem Problema	0		
Águas pluviais (Substituição)	Sem Problema	0		
Águas pluviais (Vazamento)		0		
Águas pluviais (Outros)		0		
Medidor Geral	Sem Problema	1		
Medidores Individuais		0		
Torneiras Banheiro	Com Problema	9	2

TERMINAL VEREDAS - BRAZLÂNDIA

RELATÓRIO FOTOGRÁFICO

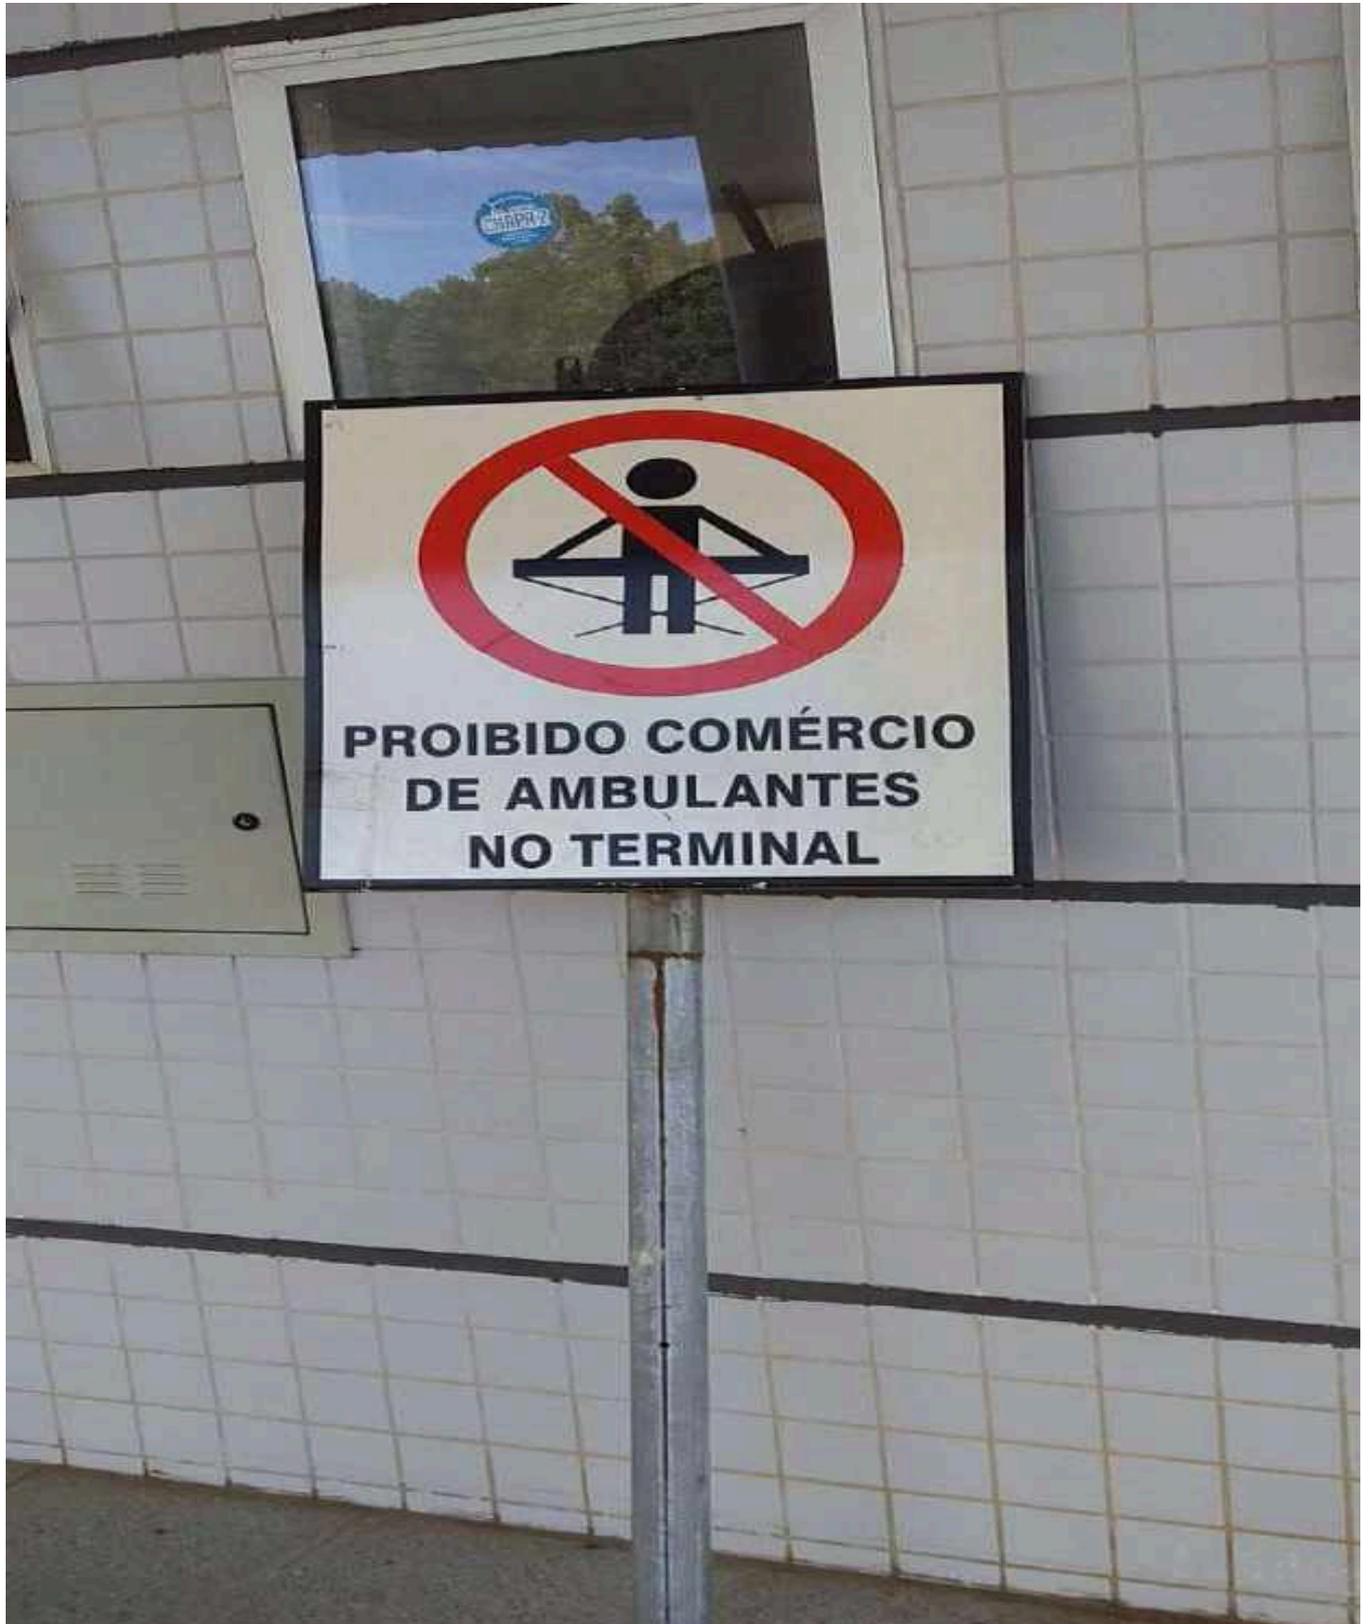
Placa de proibição de cambiantes arrancada por vândalos.

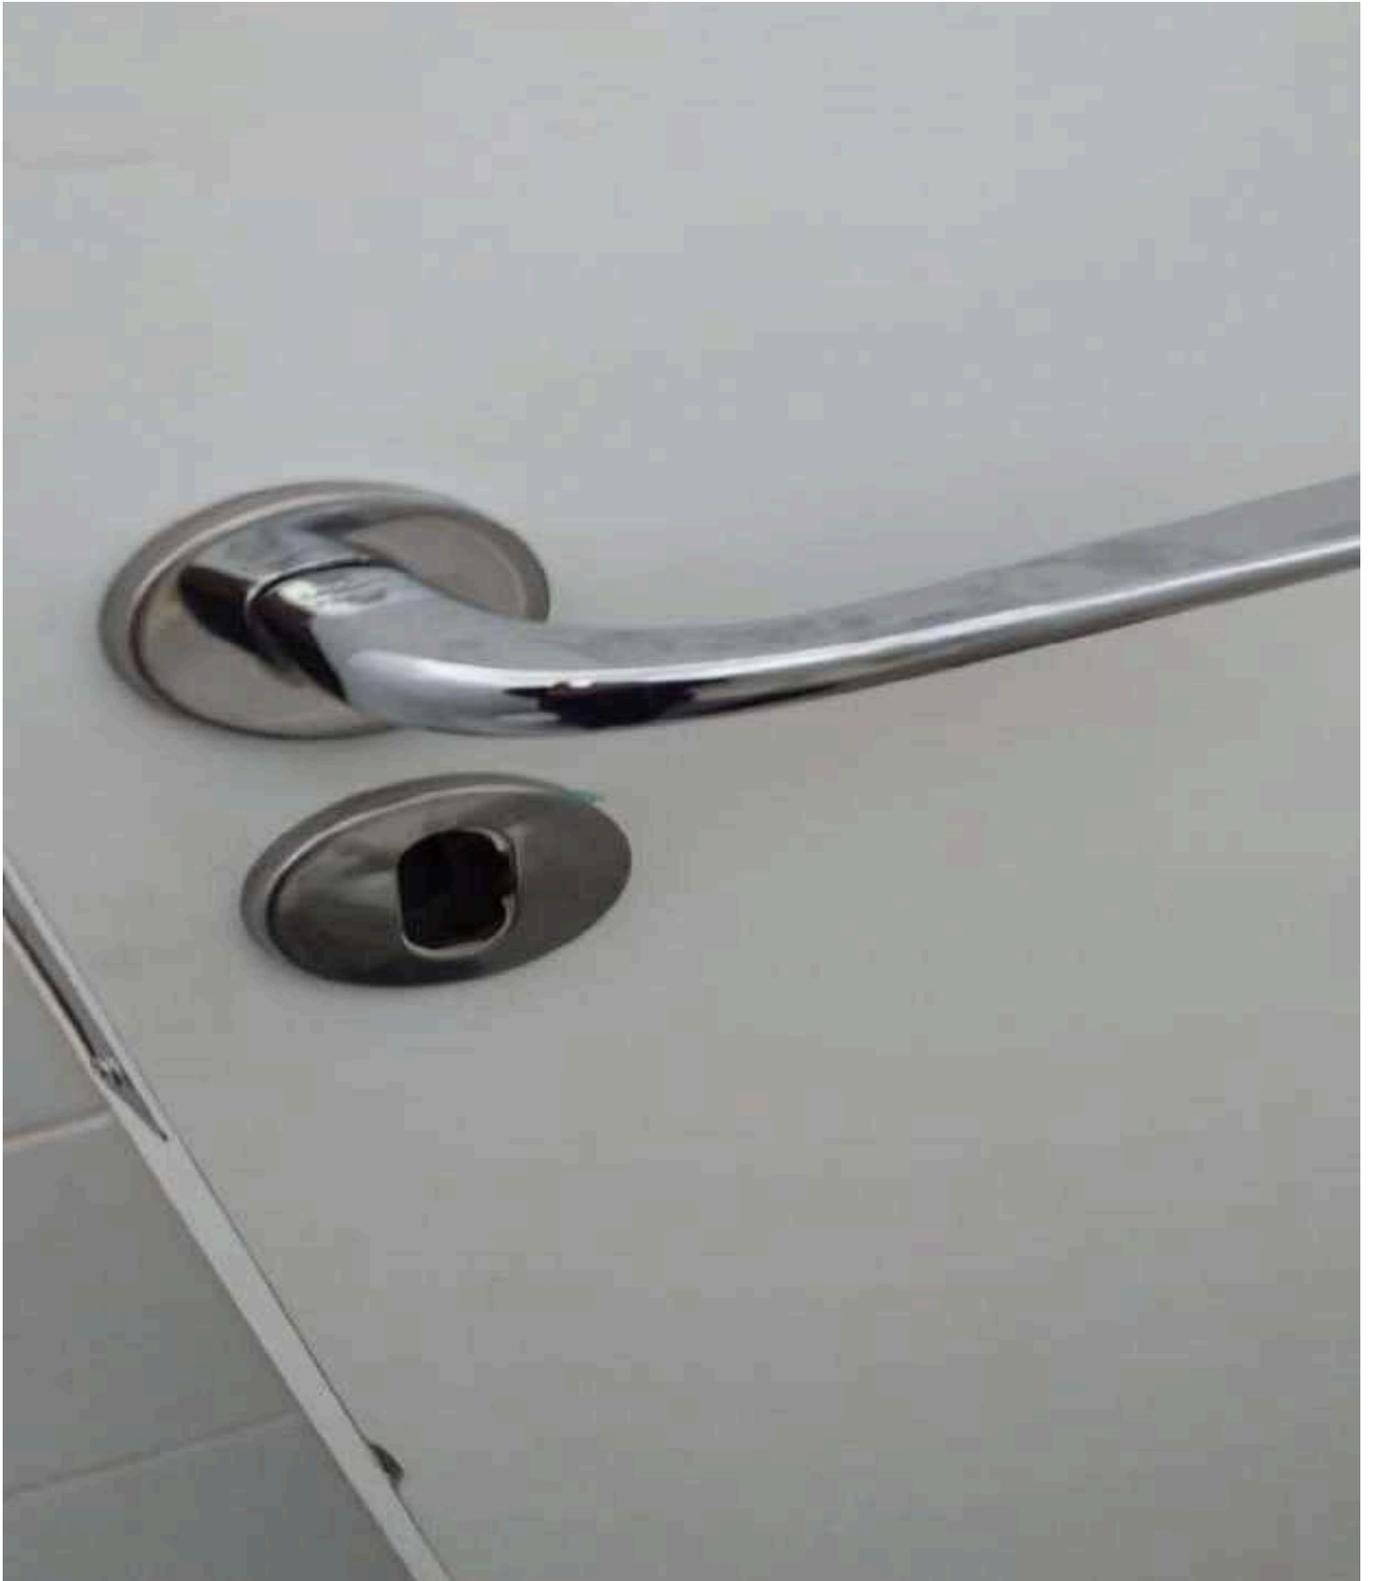
Miolo da fechadura da porta do banheiro da administração quebrado.

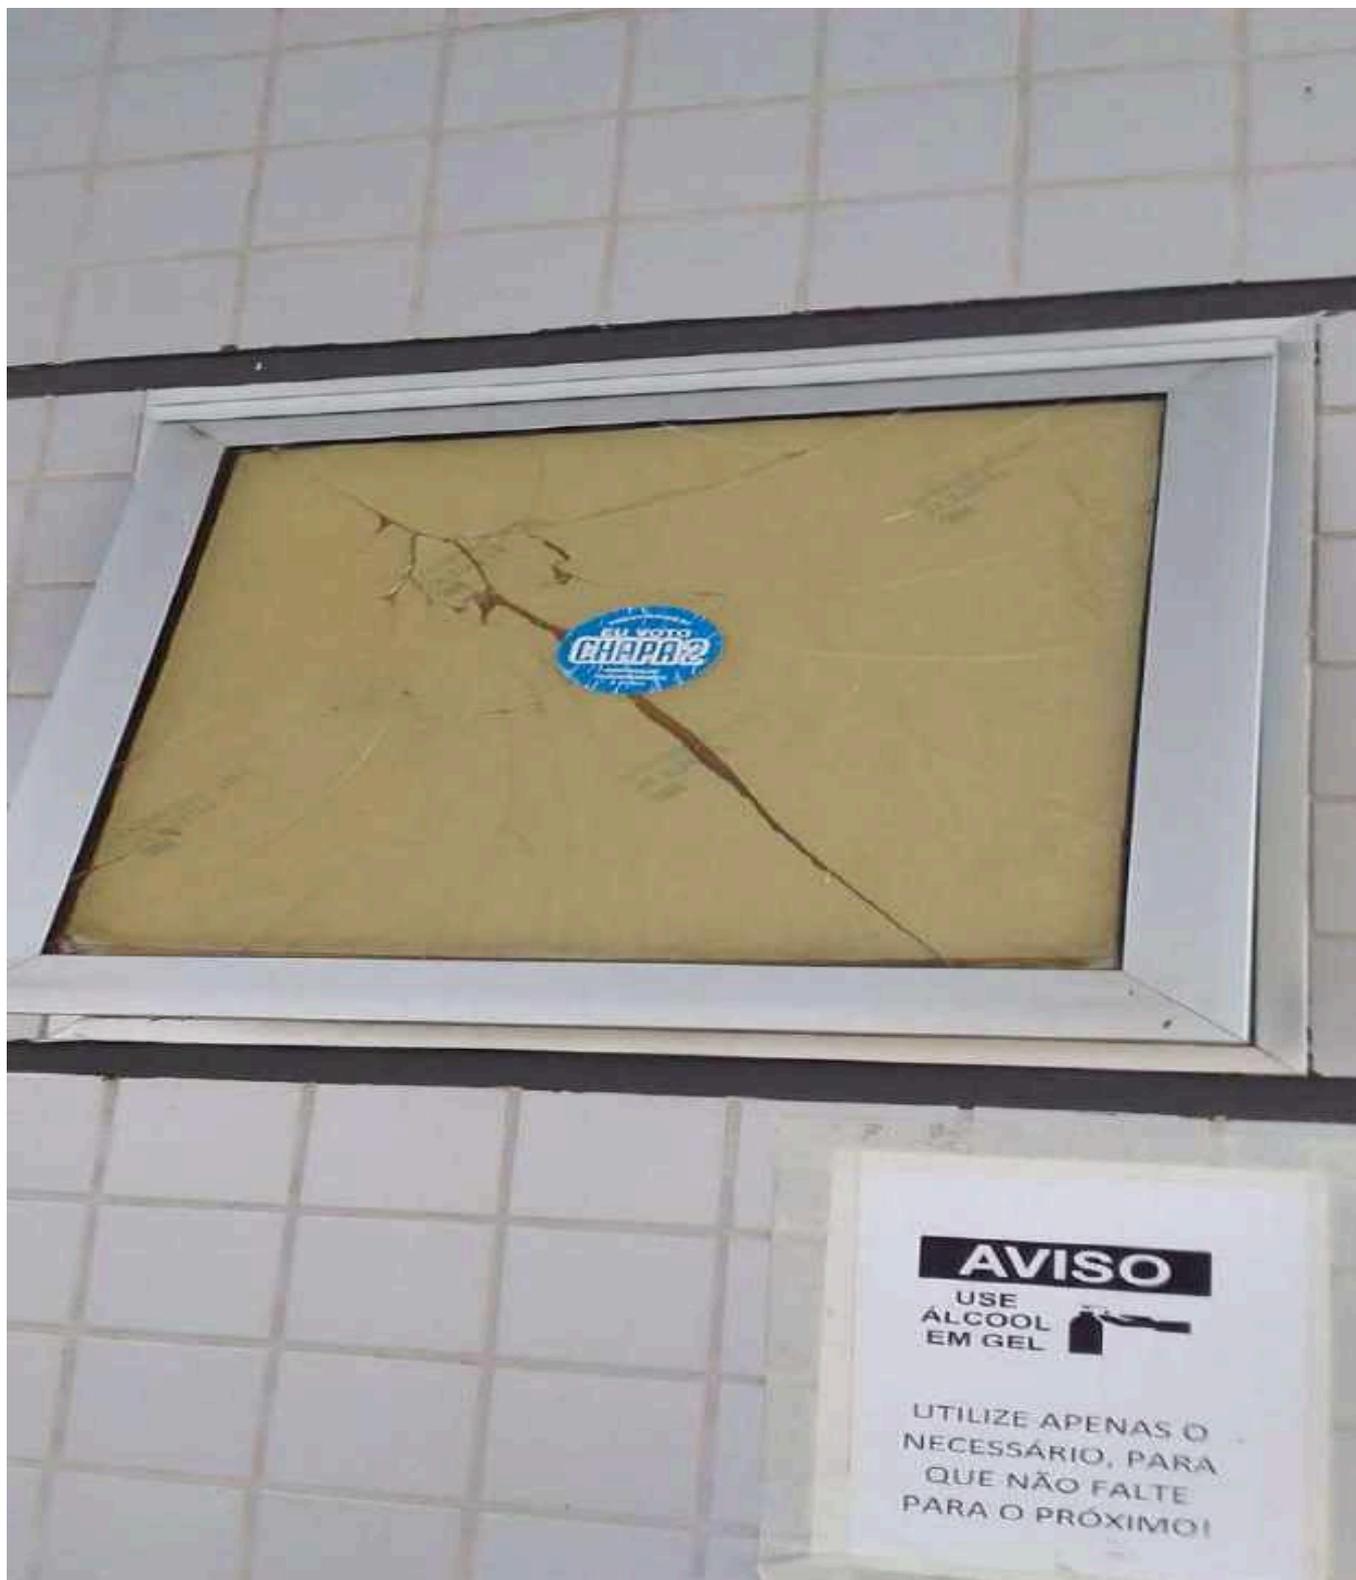
Vidro da janela do banheiro feminino quebrado.

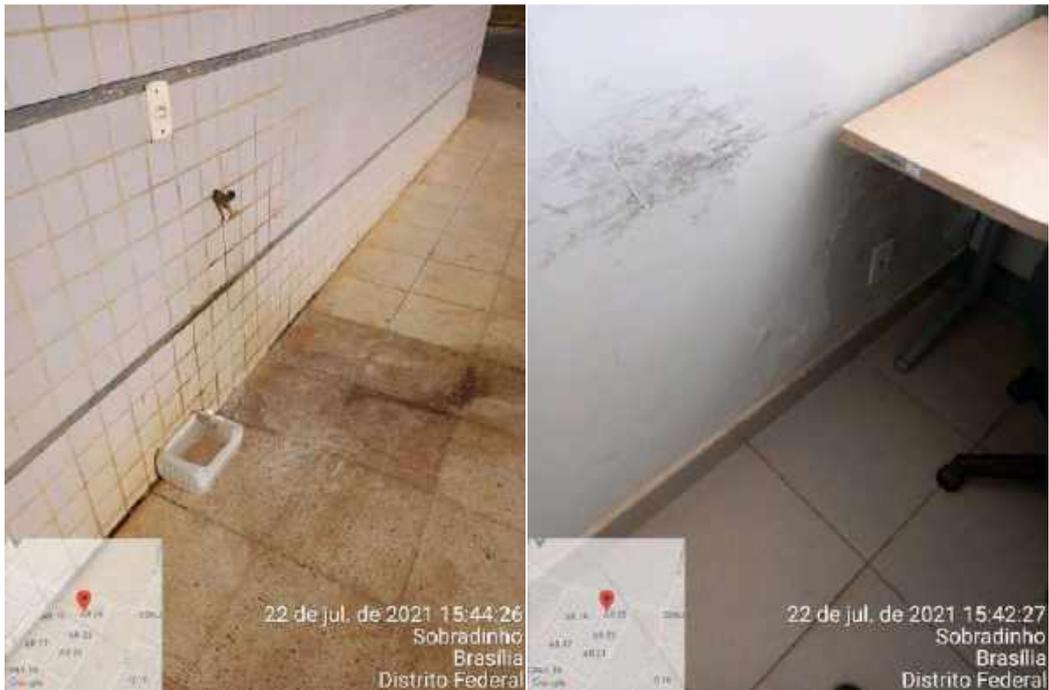
- **Anexo 03 – tomadas**

Há um vazamento na tubulação de uma torneira que fica do lado externo afetando a parede no lado interno onde possui uma tomada causando um grande risco de ocorrer um curto-circuito.

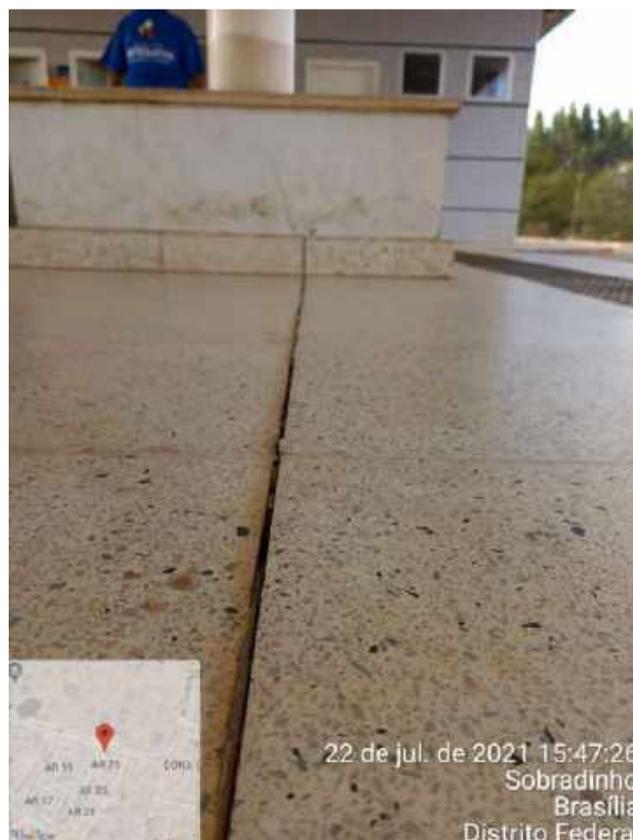
- **Anexo 04 – piso plataforma**

Há fissuras no piso da plataforma que seguem para as paredes causando rachaduras.

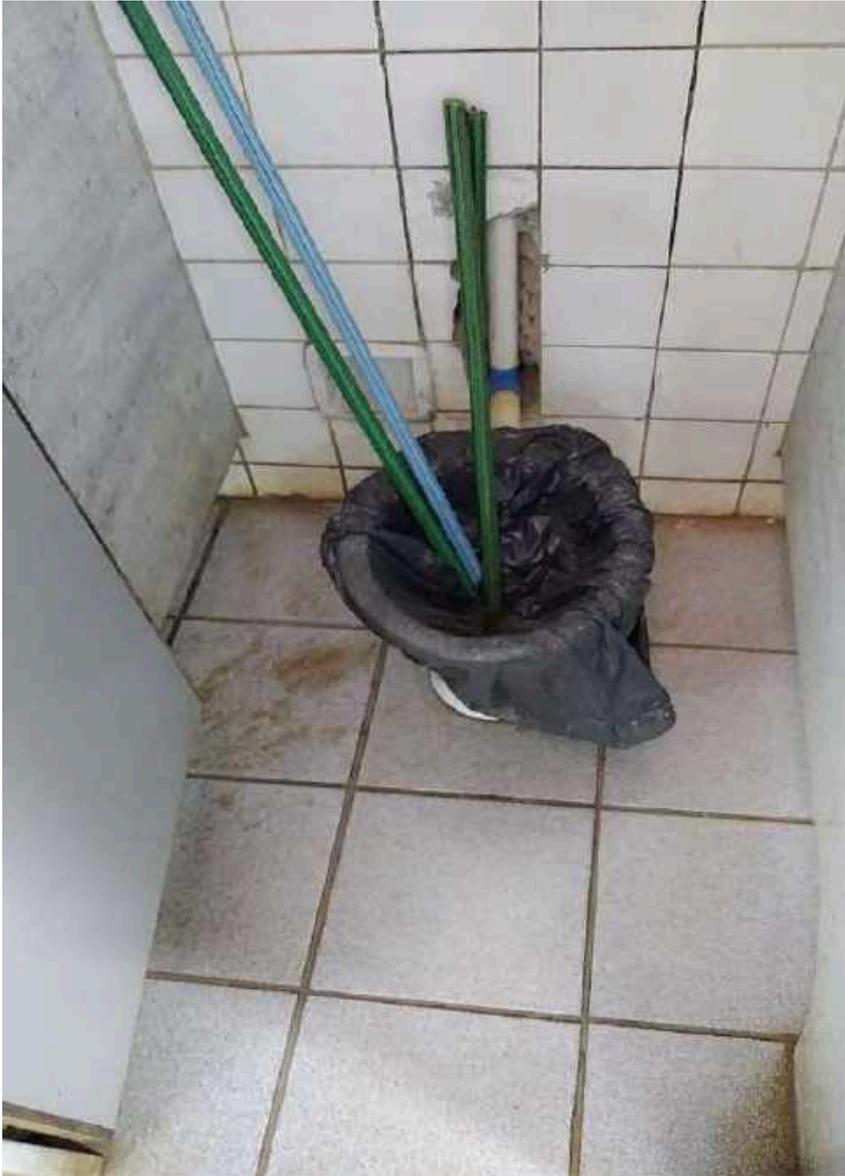
Vaso sanitário com vazamento

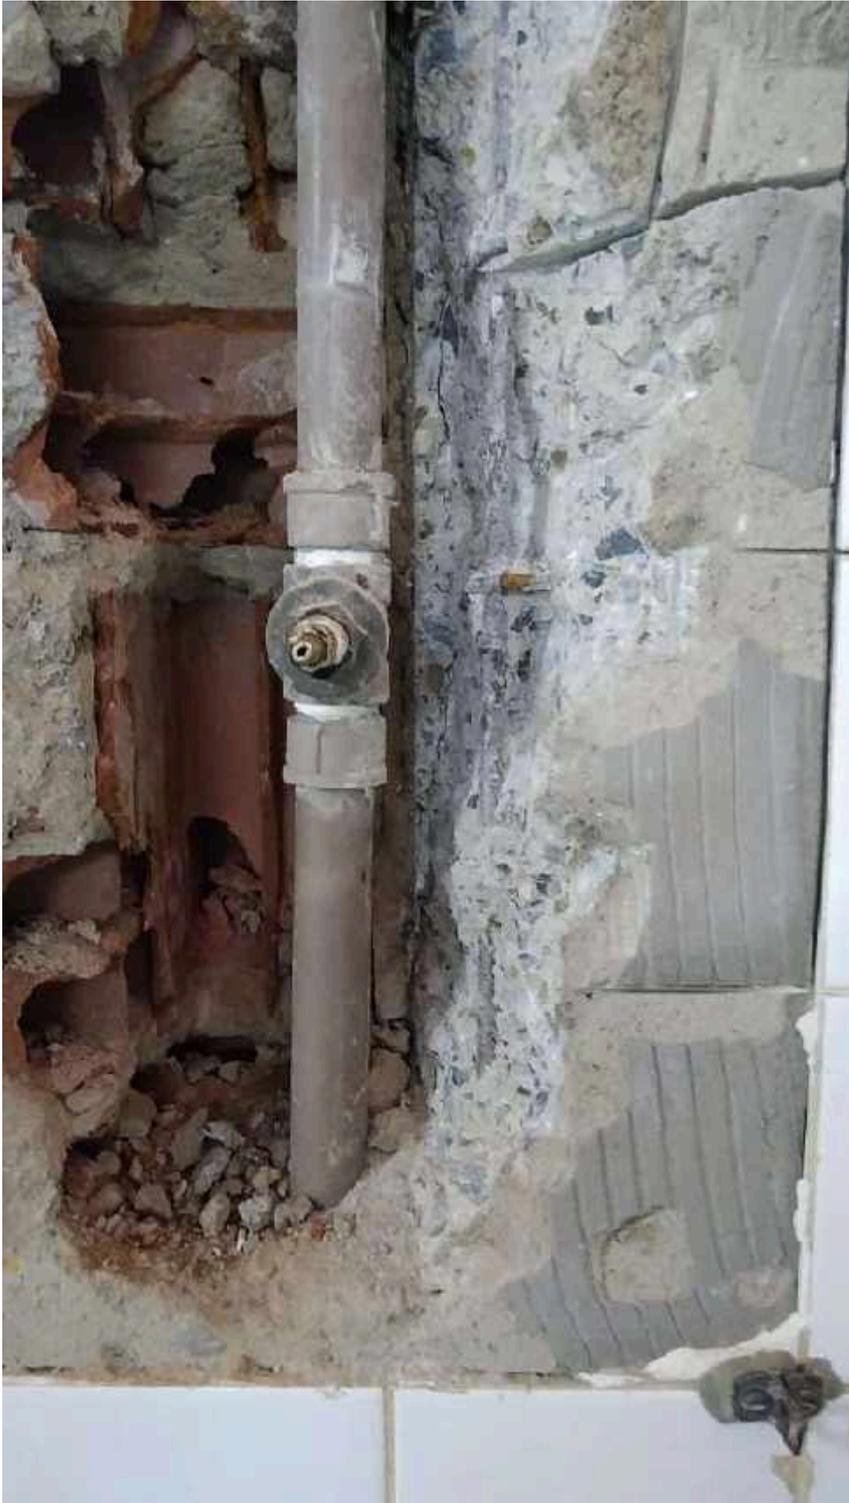
Registro de 32 mm com vazamento.

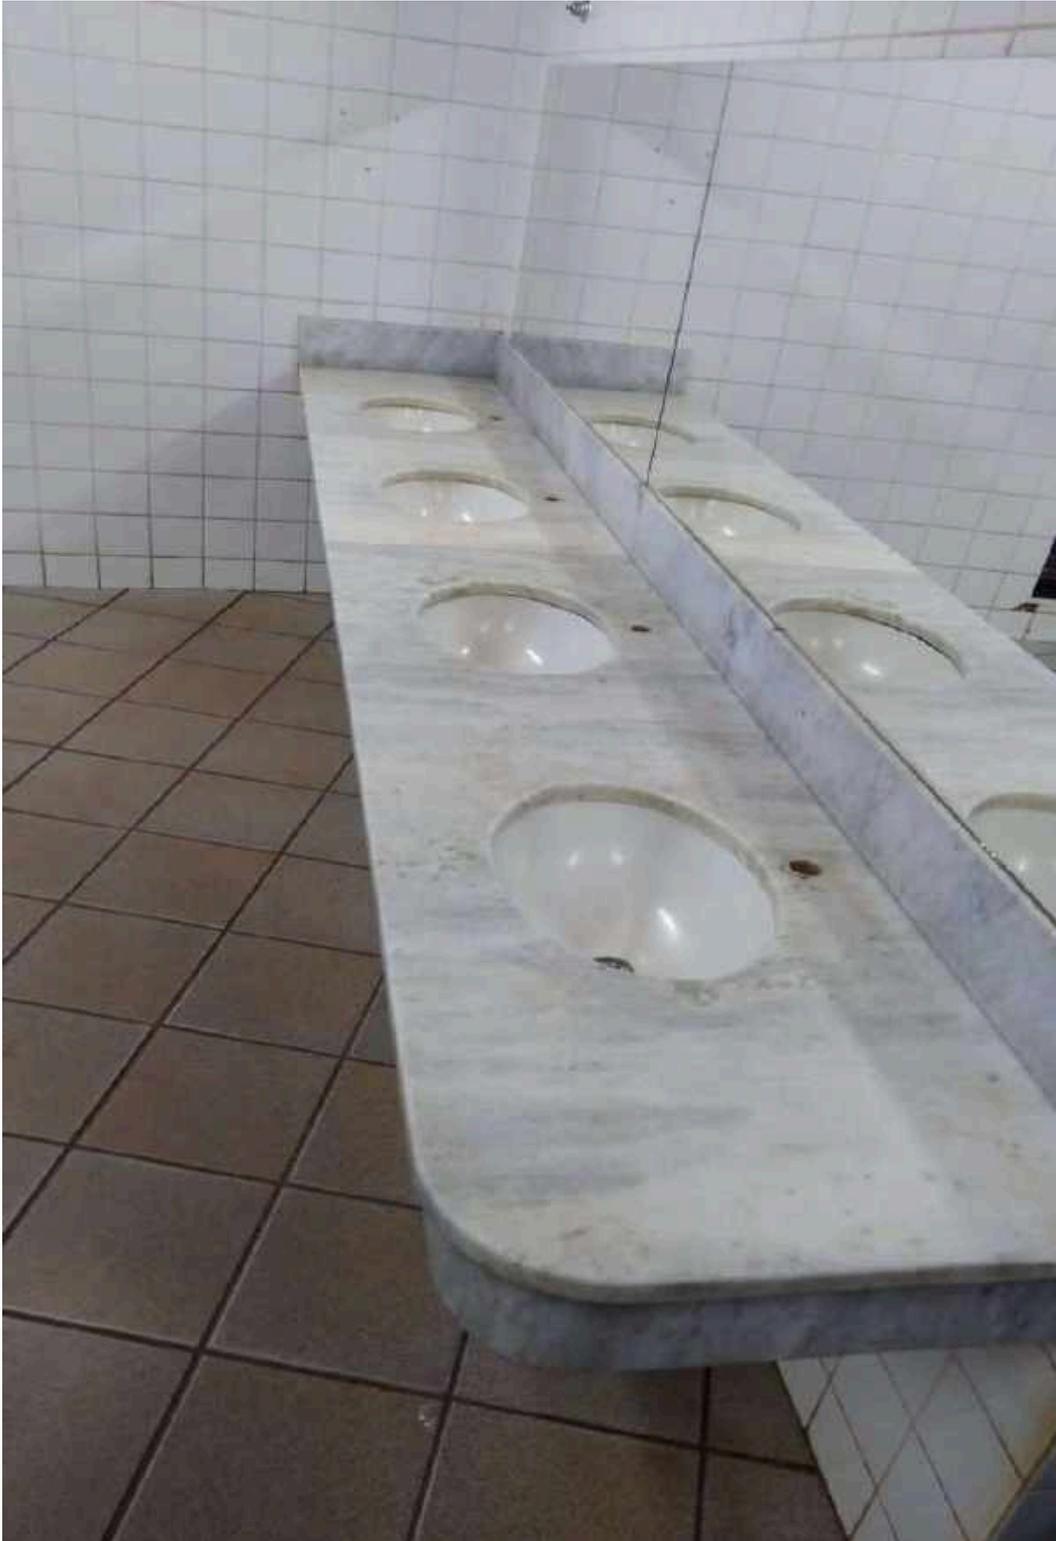
Lavatórios sem torneiras
