Estudo de Concessão da Gestão da

# **RODOVIÁRIA** **do PLANO PILOTO**

*Recuperação  
Estrutural*

### **1. Relatório e laudo de Inspeção Estrutural**

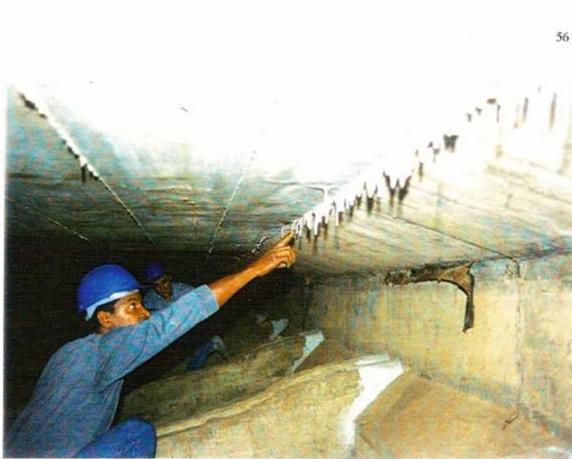
Figura 7. Processo de lixiviação da laje superior constatado em 1997. Fonte: Arquivo Público do DF

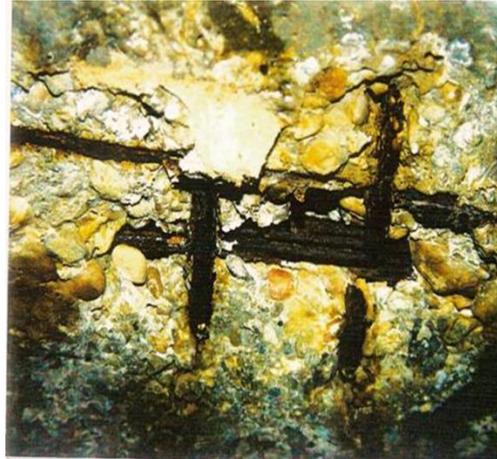
Figura 8. Corrosão dos cabos de protensão constatado em 1997. Fonte: Arquivo Público do DF

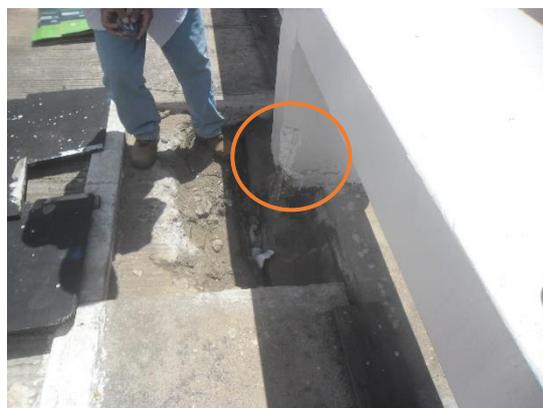
O guarda-corpo do pavimento superior apresenta diversos pontos de corrosão das armaduras dos pilares e algumas peças já deslocaram em relação à posição original.

Figura 19. Guarda-corpo do viaduto: guarda-corpo com armadura oxidada. Fonte: Arquivo Consórcio.

Diante do exposto, deve-se prever toda a recuperação estrutural do guarda-corpo, bem como da calçada adjacente a ele, de modo a prevenir as infiltrações, proteger as ancoragens de protensão e conferir estabilidade estrutural ao mesmo, hoje em elevado grau de deterioração. Além disso, a futura concessionária deverá prever sua manutenção ao longo de todo o período de concessão, uma vez que o guarda-corpo se encontra dentro da poligonal de operação prevista e representa parte da estrutura de cobertura da plataforma inferior.

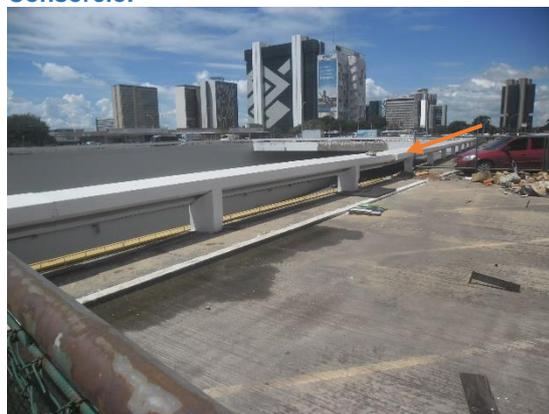
Figura 20. Guarda-corpo do viaduto: guarda-corpo deslocado. Fonte: Arquivo Consórcio.

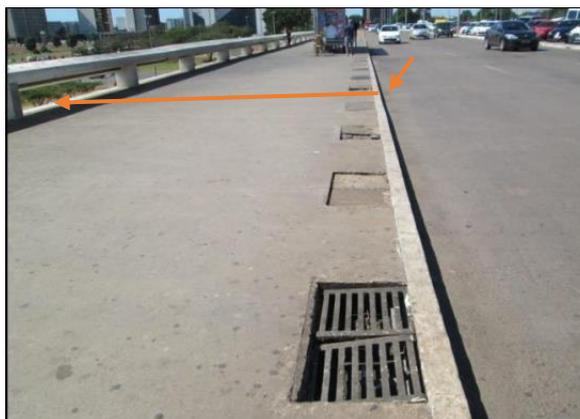
Além disso, há infiltrações nas calçadas dos viadutos, o que faz com que a água escorra pelas vigas de sustentação, provocando danos severos a sua estrutura. Como é sabido, o problema estrutural causado pelas infiltrações é grave, provoca corrosão das armaduras e danos que devem ser tratados com urgência.

Figura 21. Calçadas do viaduto: infiltração sob a calçada. Fonte: Arquivo Consórcio.

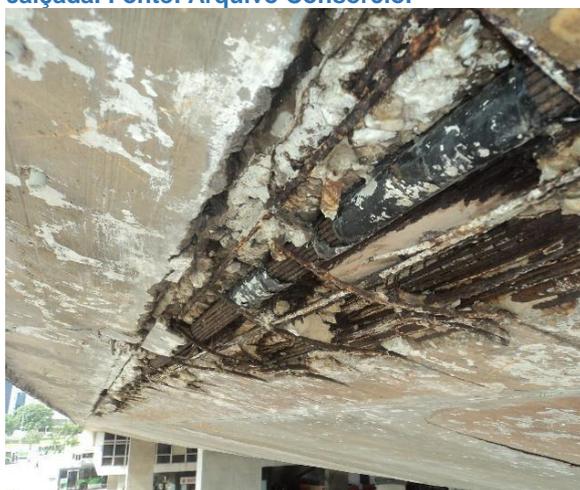
As figuras abaixo mostram que essa patologia causou a oxidação das cordoalhas e a ruptura dos cabos de protensão. Houve no local, apenas uma intervenção de proteção mecânica, sem recomposição da armadura, nem resolução do problema causador, a infiltração.

Figura 23. Cordoalha de protensão oxidada e com cabos rompidos. Fonte: Arquivo Consórcio.

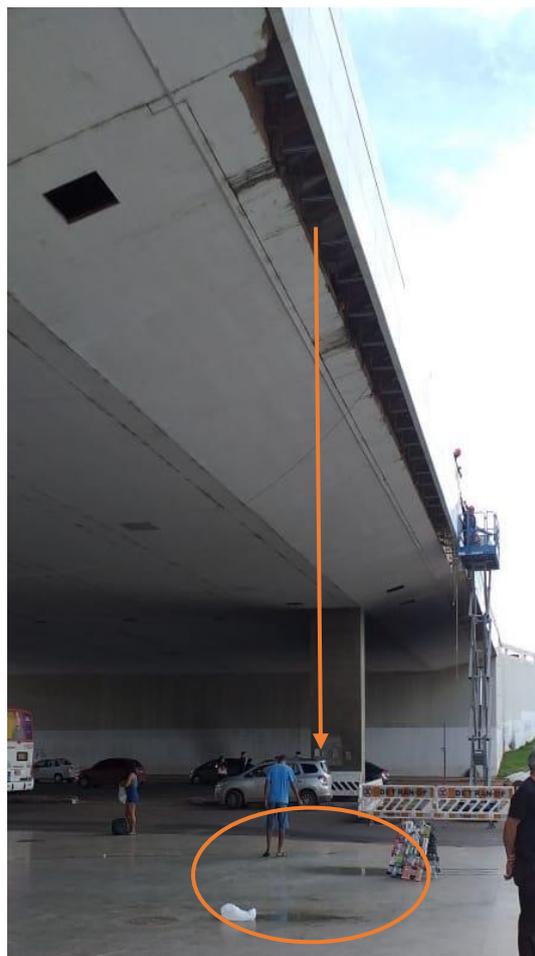
Figura 22. Água percorre a lateral da viga. Fonte: Arquivo Consórcio.

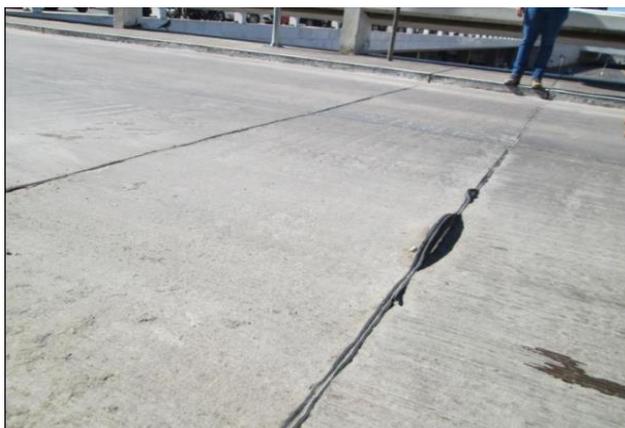
Adicionalmente, há um problema grave de infiltração que ocorre nas lajes do pavimento da plataforma superior. Nesse caso, a falta de manutenção e reparo nas juntas de dilatação (Juntas Jeene), favorece a percolação de água, corroendo a armadura da laje e das vigas que compõe os viadutos. Tais juntas de dilatação precisam ser recuperadas/substituídas, pois são pontos extremamente vulneráveis.

Figura 24. Juntas de dilatação na pista de rolamento. Fonte: Arquivo Consórcio.

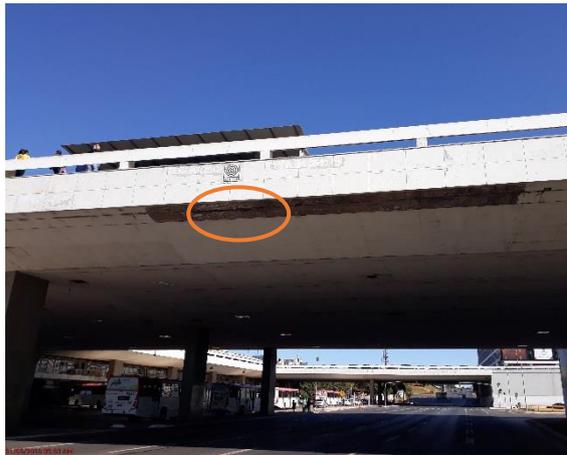
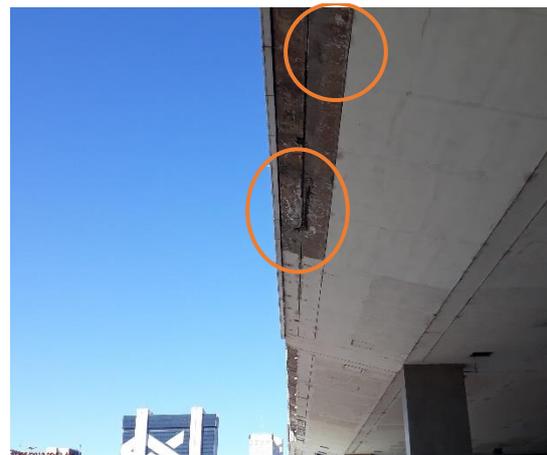
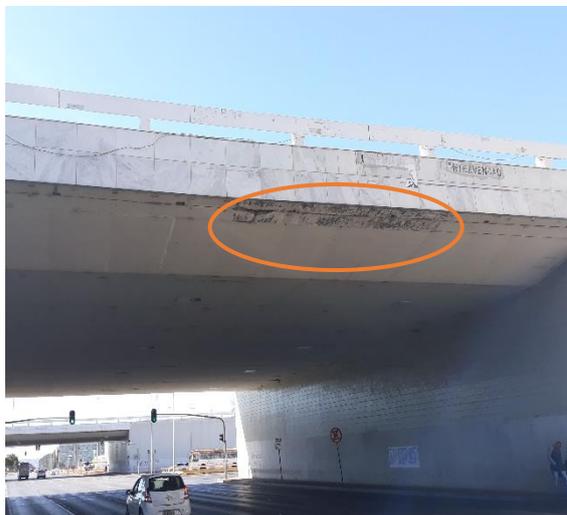
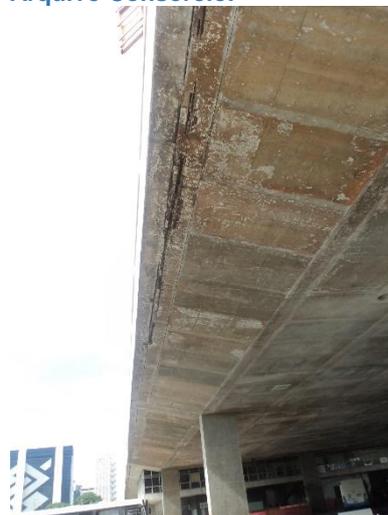
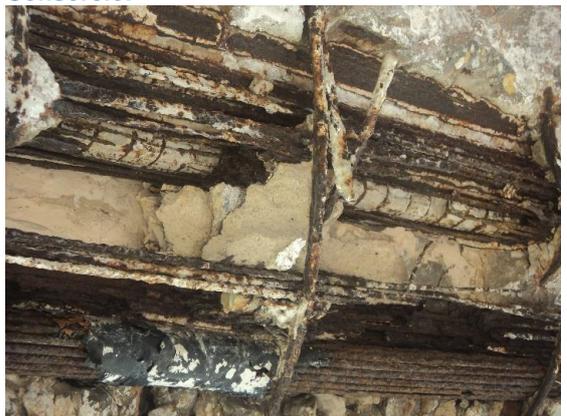
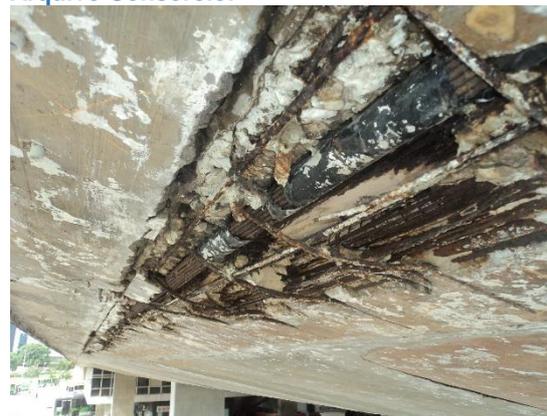
Algumas cordoalhas das vigas longitudinais (longarinas) que compõem a estrutura dos viadutos do Terminal Rodoviário estão sofrendo processo de corrosão proveniente dessas infiltrações, bem como outras advindas da rede de drenagem de águas pluviais e calçadas da plataforma superior da rodoviária.

Figura 27. Corrosão das cordoalhas de protensão das vigas longarinas. Fonte: Arquivo Consórcio.

Dessa forma, todo o sistema de drenagem pluvial que compõe o tabuleiro da plataforma superior deverá ser revisado e recuperado, uma vez que se apresenta comprometido, contribuindo significativamente para a deterioração adicional.

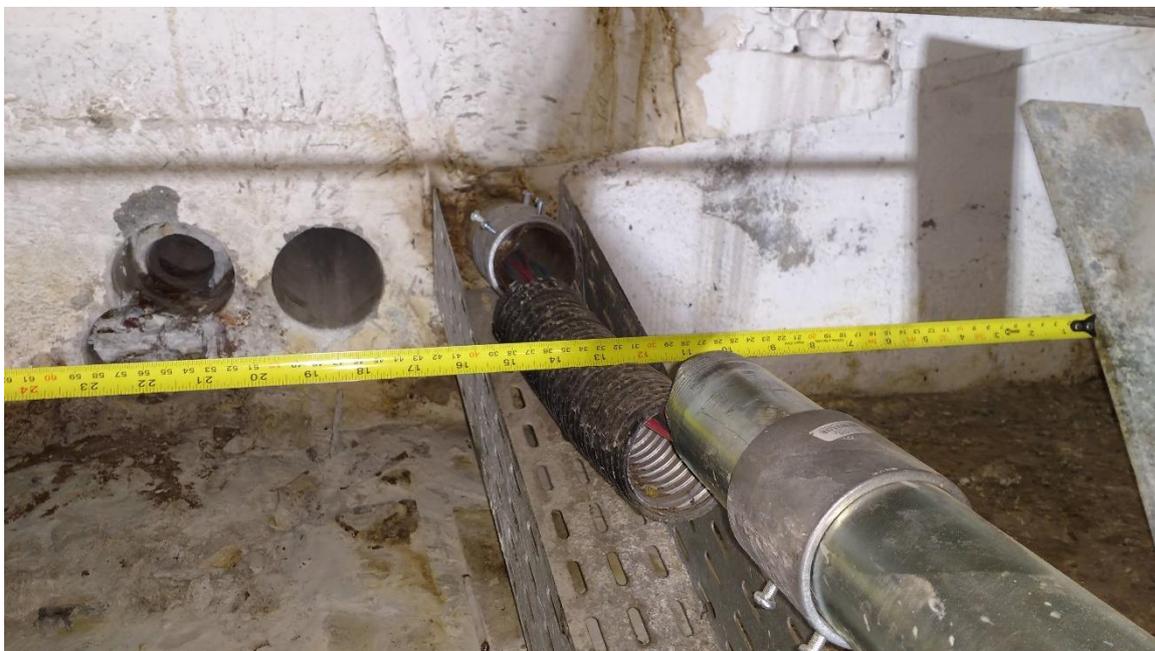
Em 2018, durante uma intervenção de uma empresa de telecomunicação, foram rompidos cabos de cordoalhas de protensão de algumas vigas transversinas. As Figuras 33 e 34 abaixo ilustram bem esse grave problema.

Figura 33. Indicação de furos e visualização de cordoalha rompida. Fonte: Arquivo Consórcio.

viadutos. Uma intervenção para reconstituição da protensão, externa as vigas, é necessária e tem caráter de urgência.

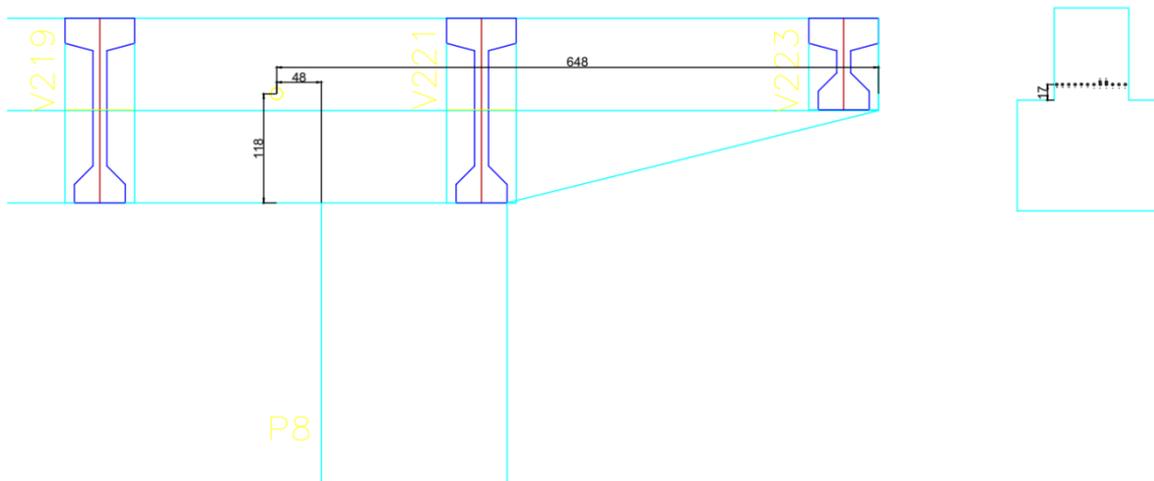
Figura 34. Desenho esquemático composição do furo e linha de cordoalhas rompidas. Fonte: Arquivo Consórcio.

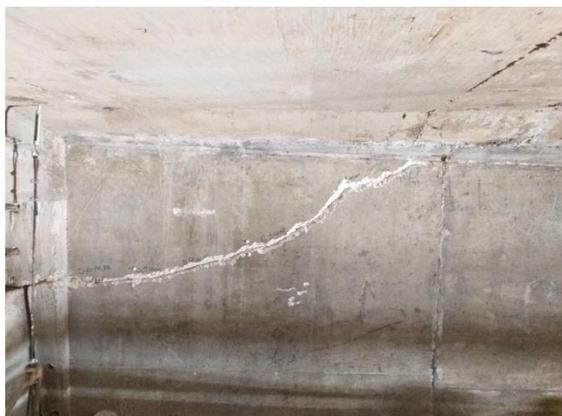
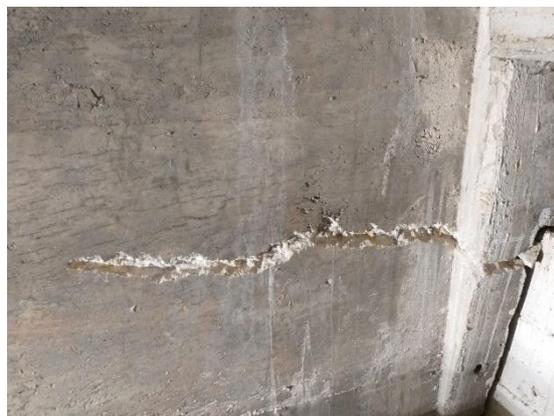
Além disso, em estudo contratado pela NOVACAP e realizado pela empresa PROGESCION, foram identificadas fissuras nos apoios das vigas longitudinais. Tais fissuras foram causadas, muito provavelmente, por insuficiência na armadura superior das vigas. Por se tratar de vigas padronizadas, é possível dizer que tal patologia será encontrada nos dois apoios de todas as vigas longarinas do conjunto.

No intervalo de 8 meses entre os ensaios realizados pela PROGESCION e a execução do reforço com fibras de carbono pela CONCREPOXI, algumas fissuras aumentaram significativamente, em alguns casos mais que dobraram a abertura. Portanto é essencial o monitoramento de todas as vigas que apresentaram fissuras e o reforço de todas as vigas, uma vez que a origem do problema é a deficiência de armadura nos apoios.

Figura 35. Fissura no paio da viga. Fonte: Arquivo Consórcio.

De acordo com o projeto, executou-se uma injeção de resina epóxi para selagem das fissuras e, posteriormente, foram executados reforços com fibra de carbono em 35 apoios que apresentavam fissuras com abertura maior que 2,00 mm.

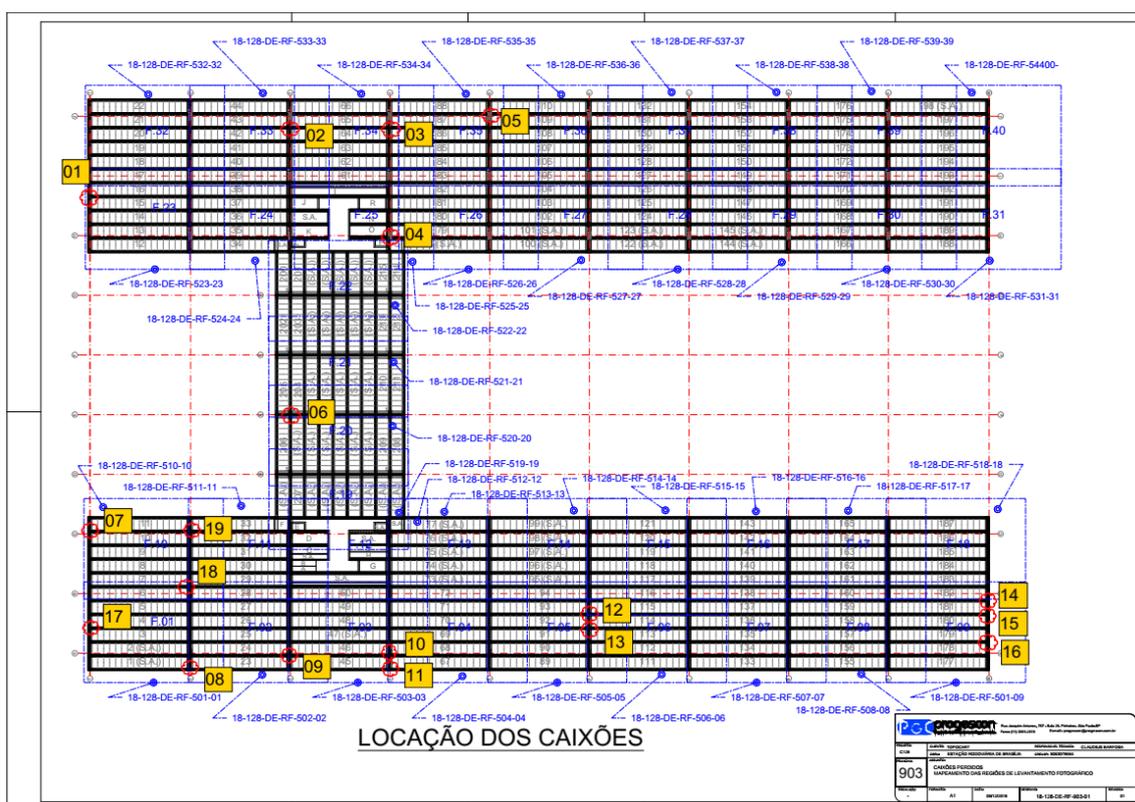
**Figura 40. Relatório PROGESCON Identificando 16 pontos de fissuras com abertura maior que 2 mm. Fonte: PROGESCON.**

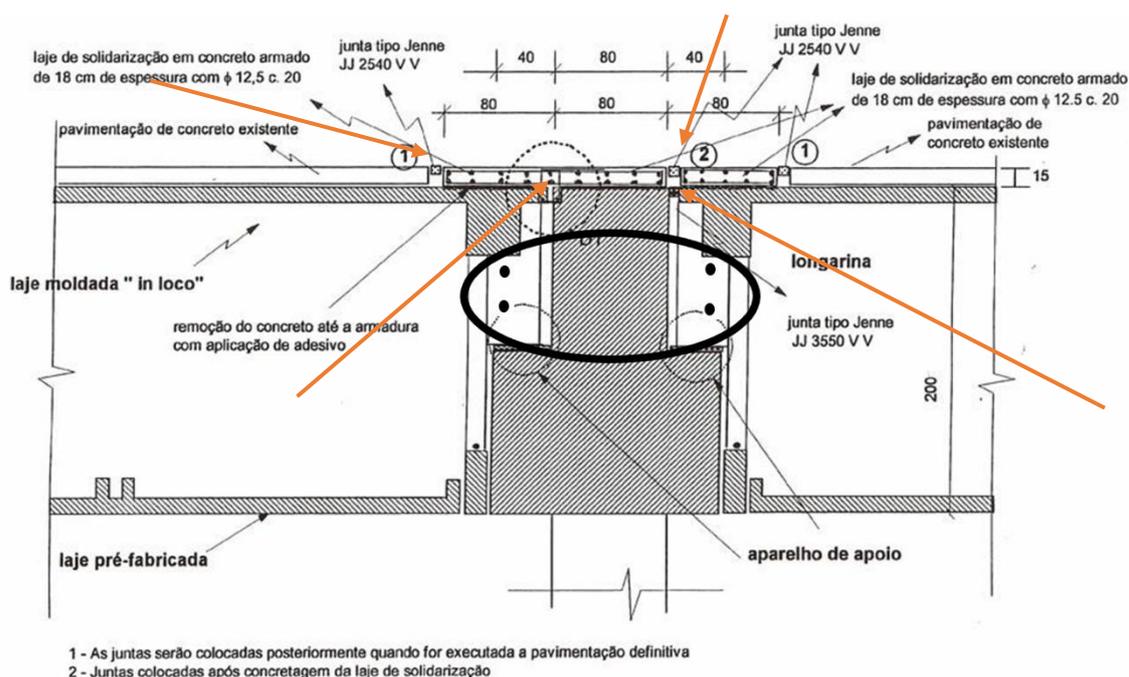
Além disso, o excesso de infiltrações ocasionados pela deficiência de vedação da plataforma superior tem ocasionado um processo de corrosão das ancoragens das cordoalhas de protensão das longarinas. Esse processo de oxidação corrói as ancoragens, fazendo com que elas se rompam e percam sua função estrutural de trabalho protendida. Todas as juntas estruturais devem ser analisadas para identificação e correção de tais pontos de infiltração, para evitar os graves danos citados. A Figura 42 demonstra a localização dos pontos críticos citados.

Figura 42. Setas indicando juntas de dilatação sujeitas a infiltrações. Fonte: Arquivo Consórcio.

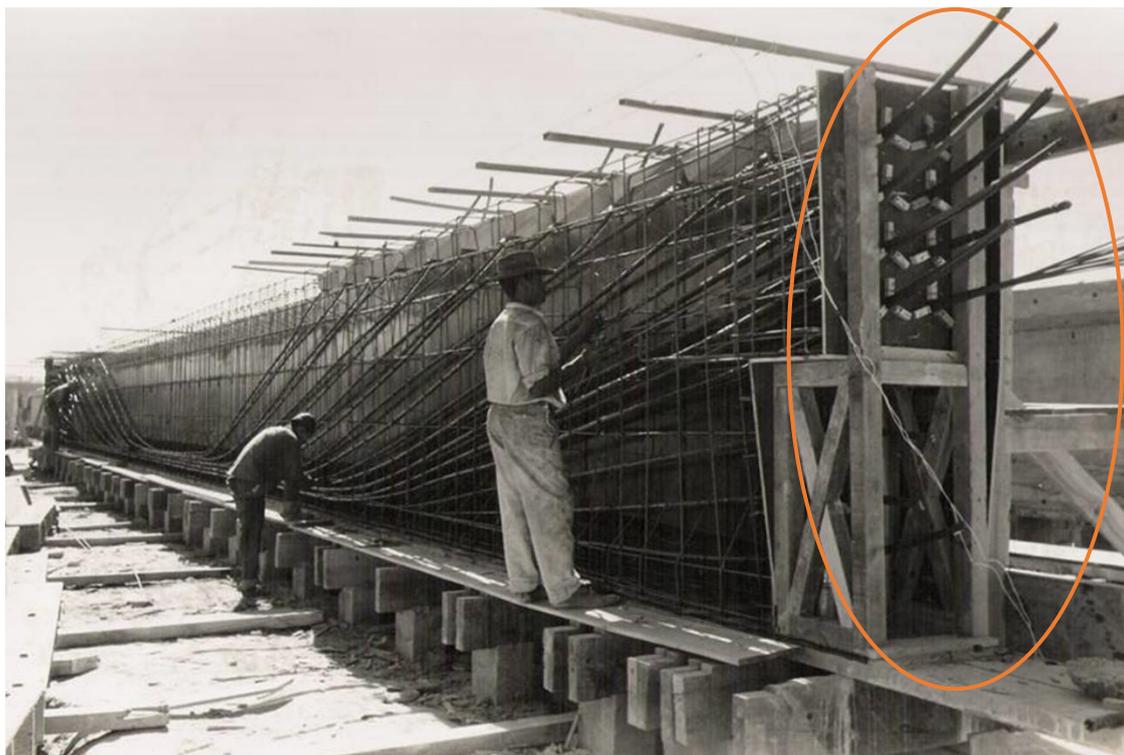
**Figura 43. Ancoragens dos cabos de protensão das longarinas sujeitos à corrosão e possíveis perdas de ancoragem. Fonte: Arquivo Público do DF**

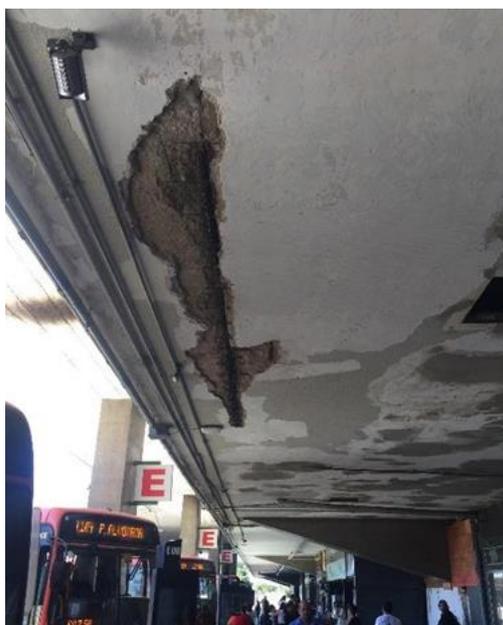
No Mezanino, é possível constatar-se a um acúmulo de água nos caixões que compõem a superestrutura e, como consequência, agressão e ou corrosão das armaduras principais da laje inferior e vigamento longitudinal.

Figura 44. Corrosão nas cordoalhas estrutura do mezanino. Fonte: Arquivo Consórcio.

Áreas com exposição e oxidação de armaduras com conseqüentes desagregações do concreto deverão ser isoladas e ou interditadas.

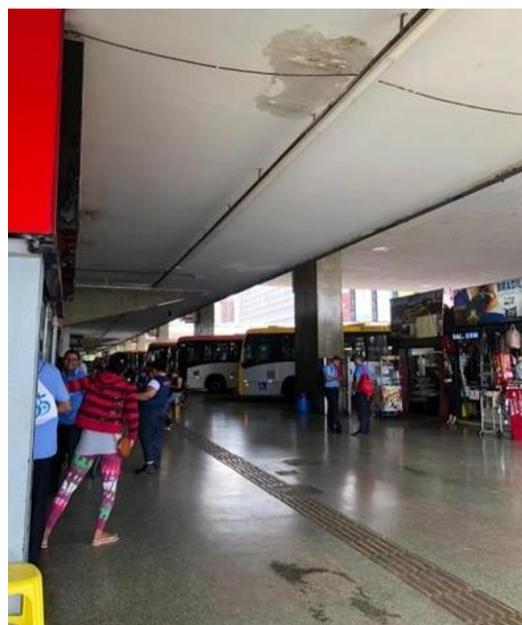
Figura 45. Infiltração laje do mezanino. Fonte: Arquivo Consórcio.

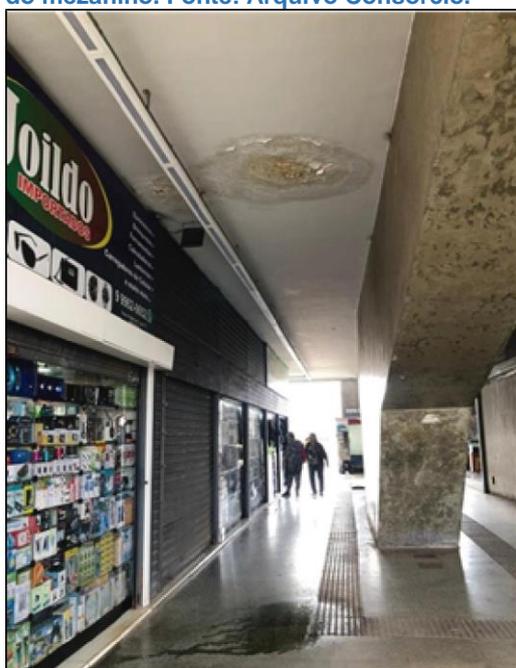
Figura 46. Infiltrações na laje do mezanino. Fonte: Arquivo Consórcio.

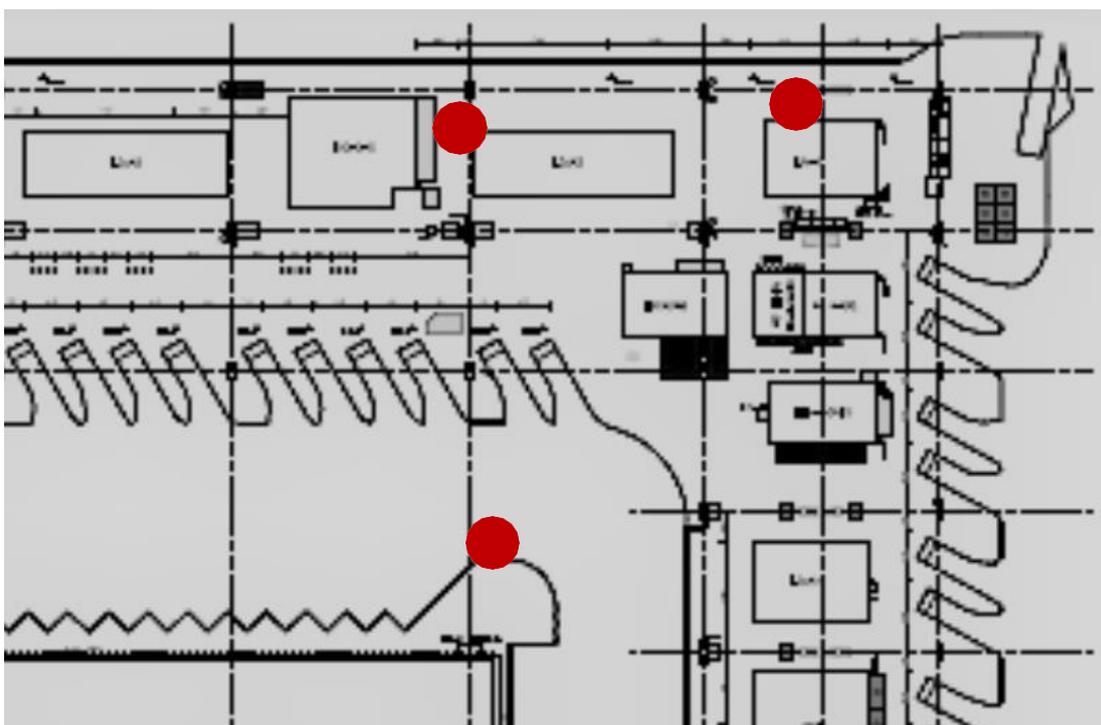
Fiscais da NOVACAP relataram a existência de diversos pontos de assoreamento de terra, por baixo do piso existente, nesta região do Terminal Rodoviário e que tem como causa o transbordamento da galeria e ramais de águas pluviais que passam por baixo daquele Terminal. Os indícios históricos apontam que tais redes não comportam mais a demanda de captação de água pluvial do Eixo Monumental e por esse motivo estariam danificadas. Com isso, é necessário se readequar toda a rede de captação e drenagem pluvial do complexo, de modo a preservar e garantir a vida útil da pavimentação das vias, do piso da plataforma inferior, e das fundações dos pilares da estrutura dos viadutos.

Figura 47. Ilustração com localização dos pontos de assoreamento identificados durante a obra de reforma da Rodoviária, em 2018. Fonte: Arquivo Consórcio.

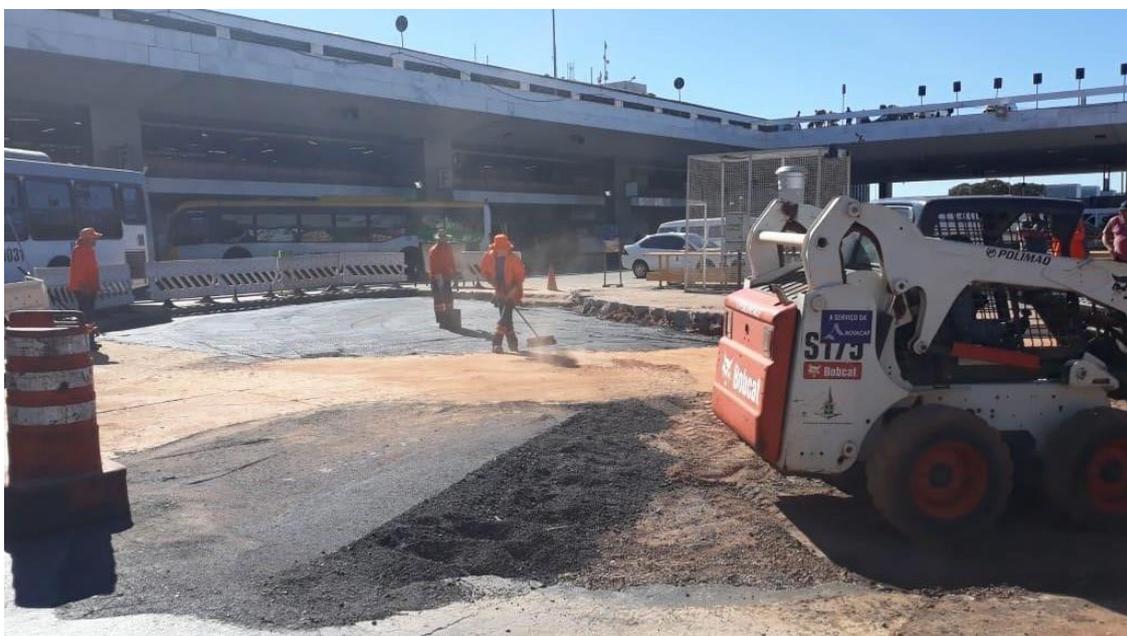
Figura 48. Assoreamento na pista de acesso à Plataforma C, aterrado pela Novacap. Fonte: Arquivo Consórcio.

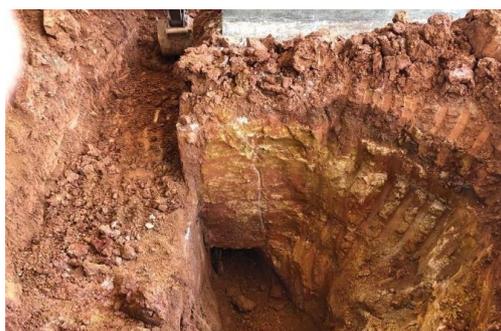
Figura 49. Assoreamento do pilar. Fonte: Arquivo Consórcio.

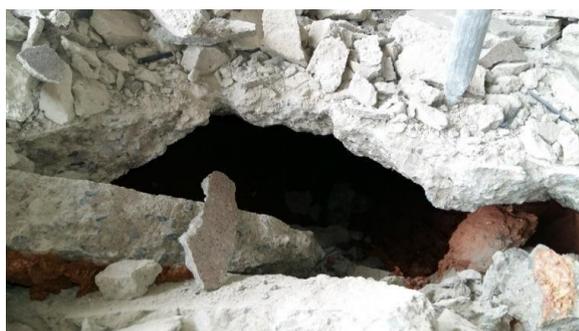
Figura 50. Assoreamento próximo as lojas. Fonte: Arquivo Consórcio.

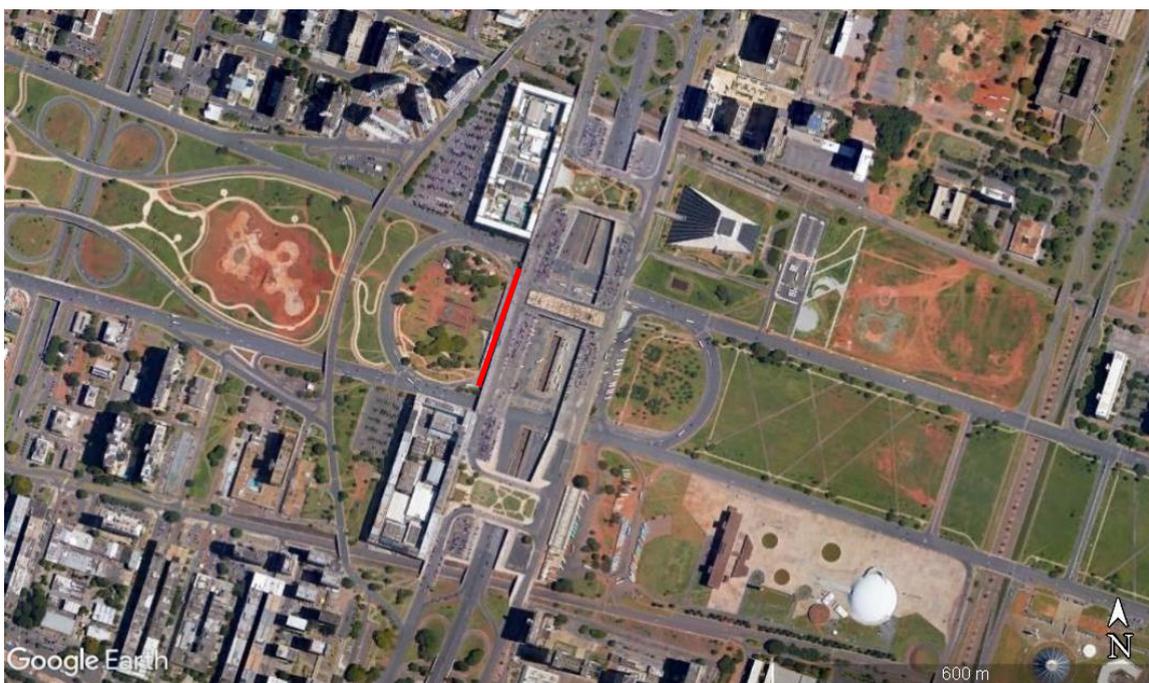
Além disso, há infiltrações no teto do subsolo advindos da pista de rolamento paralela à plataforma “D”, das juntas de dilatação e dos buracos existentes na pavimentação da via acima, demonstrada na Figura 51.

Figura 51. Linhas vermelha informando localização da pista mencionada no parágrafo anterior.  
Fonte: Elaboração própria.

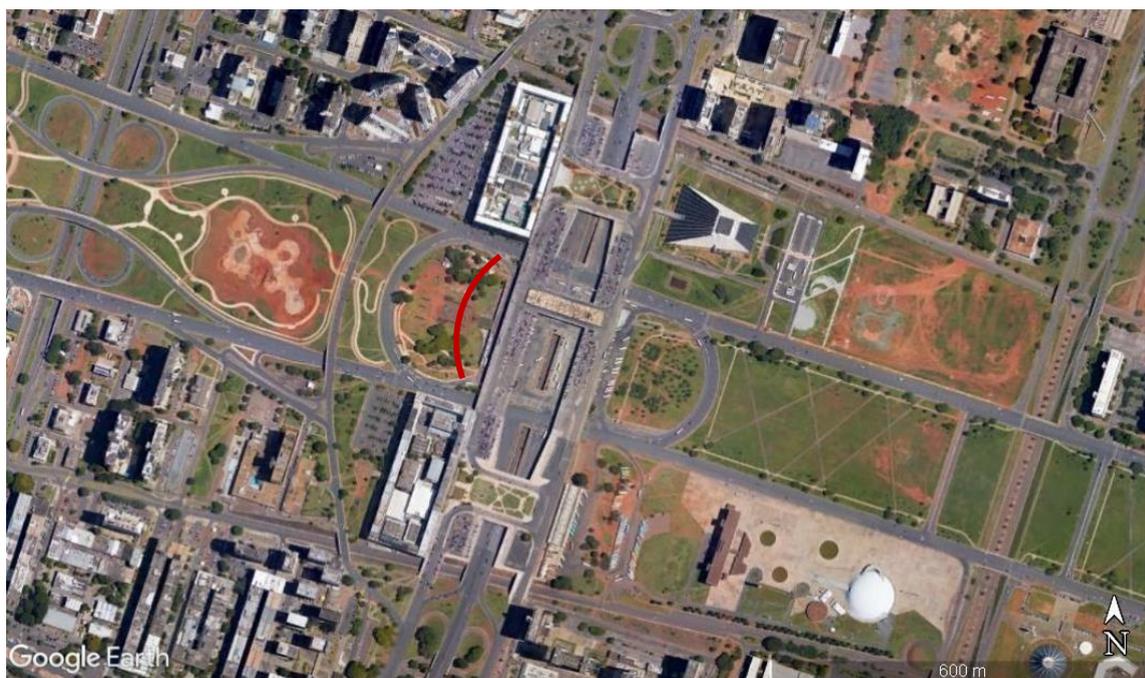
Quando ocorrem chuvas mais intensas, a valeta de concreto existente para captação das águas pluviais, que deveriam escoar para o canteiro central do Eixo Monumental, não suporta a demanda, fazendo com que essa água invada o subsolo, inundando toda a área. Além da valeta subdimensionada, as bocas de lobo e as caixas para drenagem existentes na área externa do subsolo estão obstruídas e subdimensionadas.

Figura 53. Linha vermelha indicando a posição da vala de captação de água subdimensionada.  
Fonte: Elaboração própria.

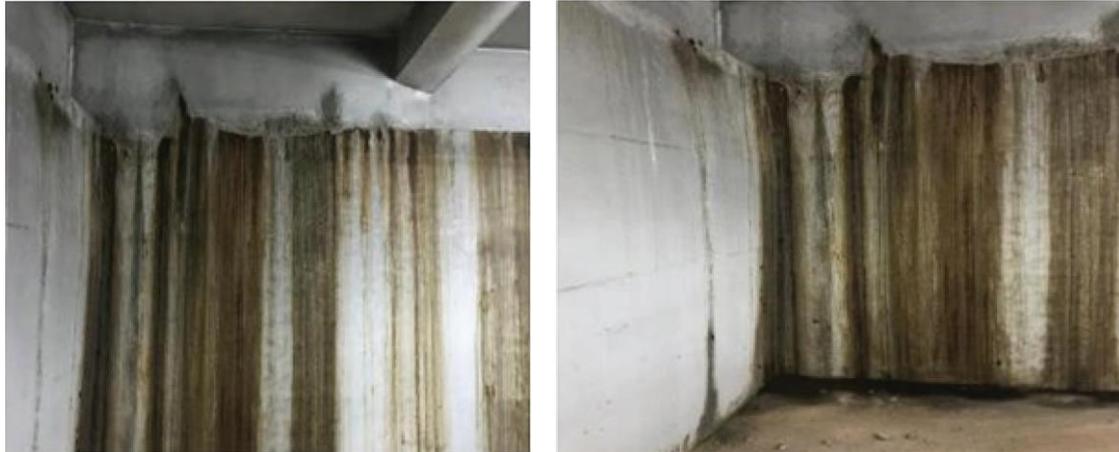
Além disso, apresentam infiltrações constantes nas paredes, piso e, principalmente, nas valetas destinadas à passagem do cabeamento elétrico. Essas infiltrações são provenientes do solo saturado e das tubulações antigas de ferro fundido, que não apresentam indícios de manutenção, e que devem ser substituídas.

Figura 54. Infiltração da subestação da CEB. Fonte: Arquivo Consórcio.

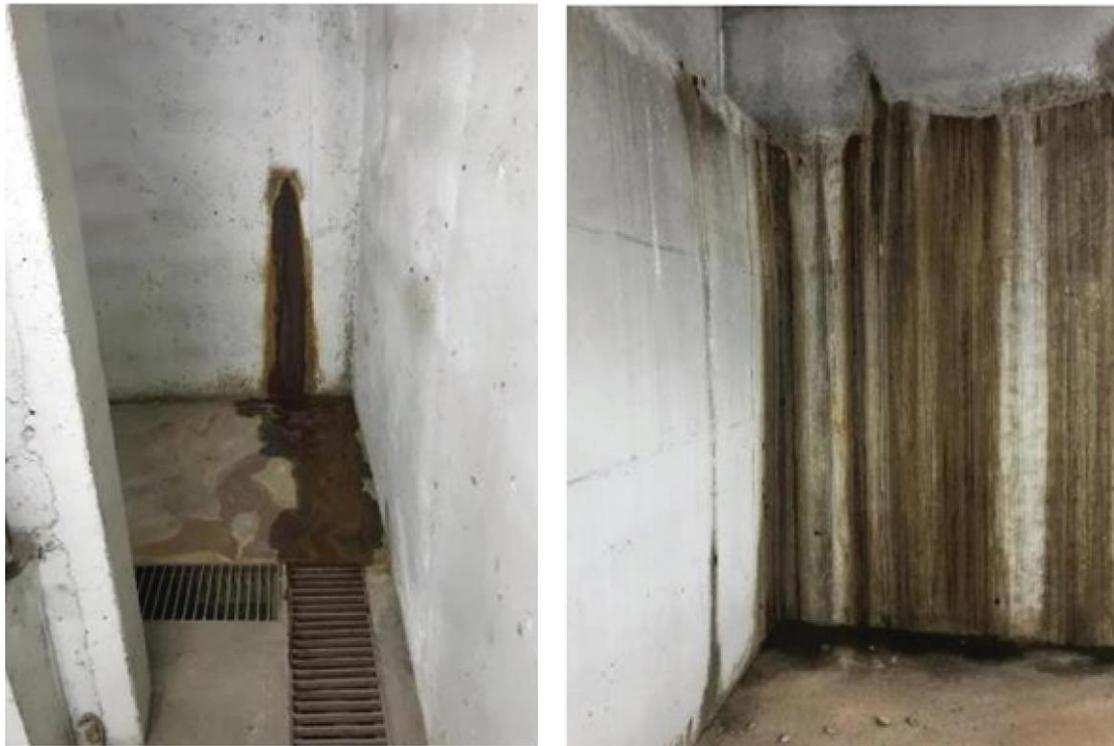
Figura 55. Infiltrações nas paredes na área técnica no Subsolo. Fonte: Arquivo Consórcio.

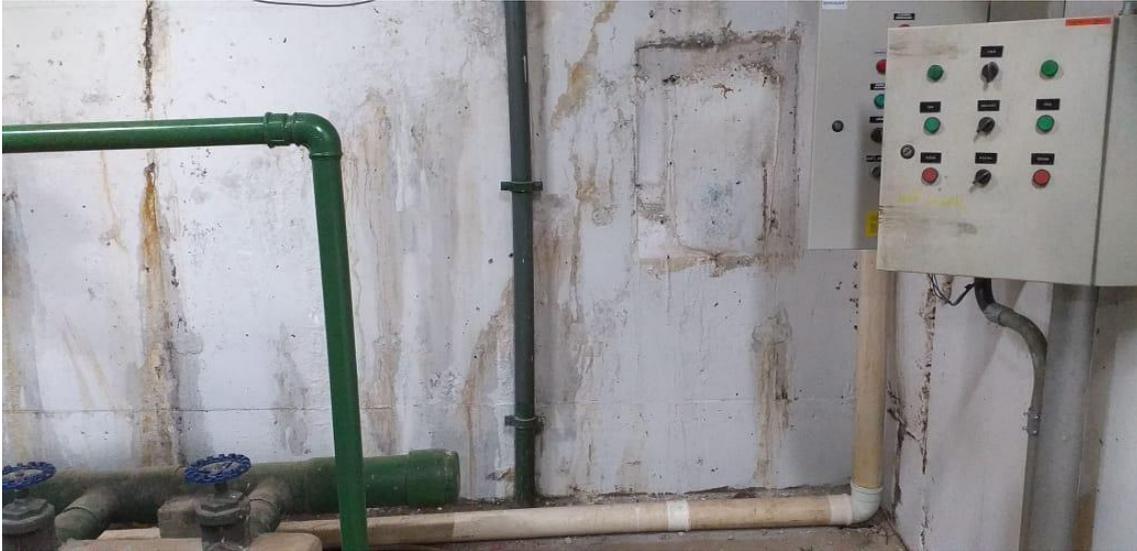
Figura 56. Infiltrações nas paredes da área técnica no subsolo. Fonte: Arquivo Consórcio.

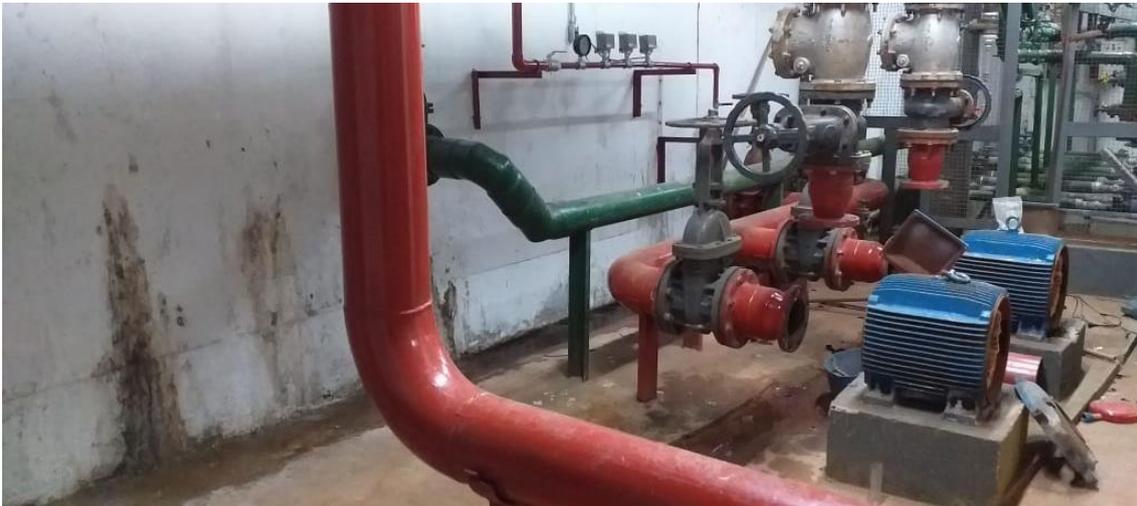
Figura 57. Infiltração nas paredes da área técnica no subsolo. Fonte: Arquivo Consórcio.

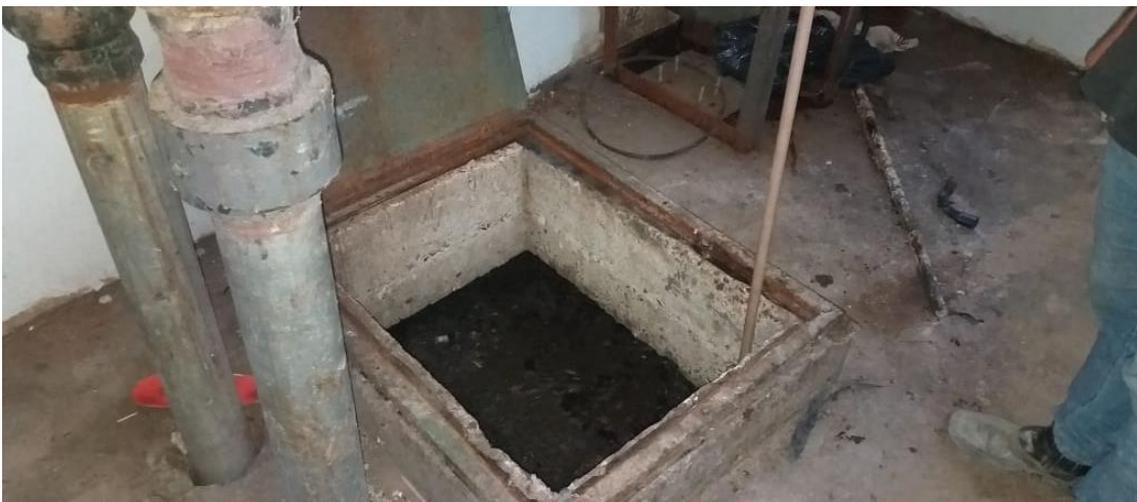
Figura 58. Reservatório de esgoto (ocorre transbordamento). Fonte: Arquivo Consórcio.

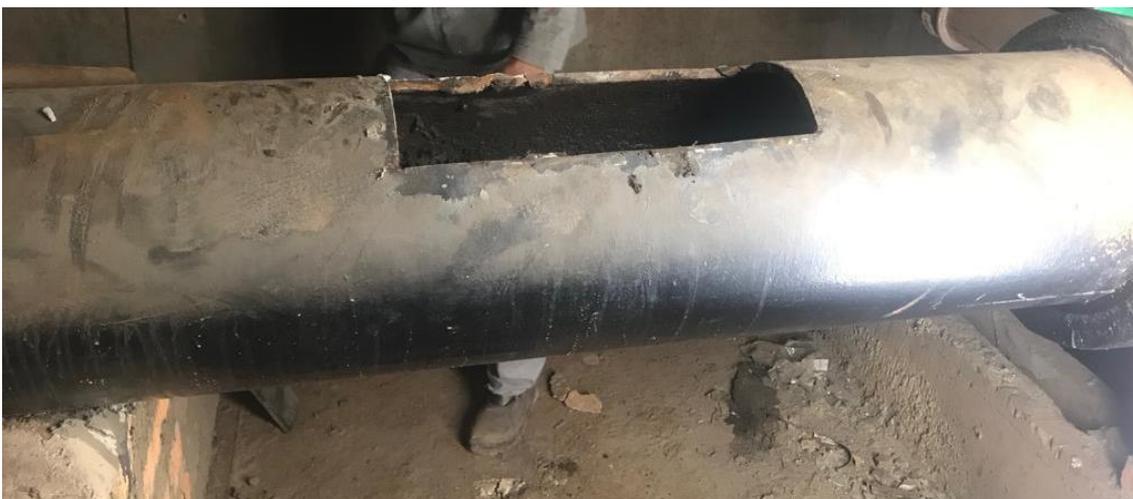
Figura 59. Tubulações de ferro fundido obstruídas. Fonte: Arquivo Consórcio.

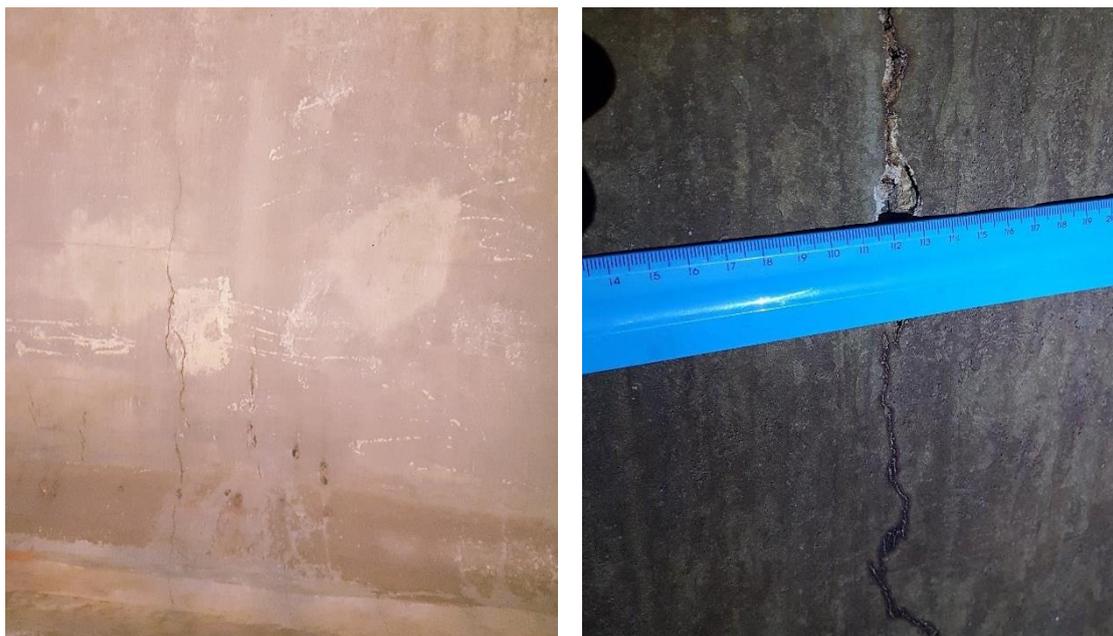
Uma destas câmaras foi esvaziada após a ocorrência de um vazamento de grandes proporções por entre as fissuras e aberturas presentes em sua estrutura de concreto. A outra câmara está funcionando, porém, apresenta os mesmos problemas estruturais.

Figura 60. Fissuras nas paredes do reservatório de água. Fonte: Arquivo Consórcio.

Para a reativação dos reservatórios em condições operacionais satisfatórias, deverá ser realizada uma intervenção de recuperação estrutural, com reforço de fibra de carbono, injeção de resina de poliuretano nas fissuras, recuperação do concreto com hidrojetamento e injeção de nata de cimento no solo da fundação.

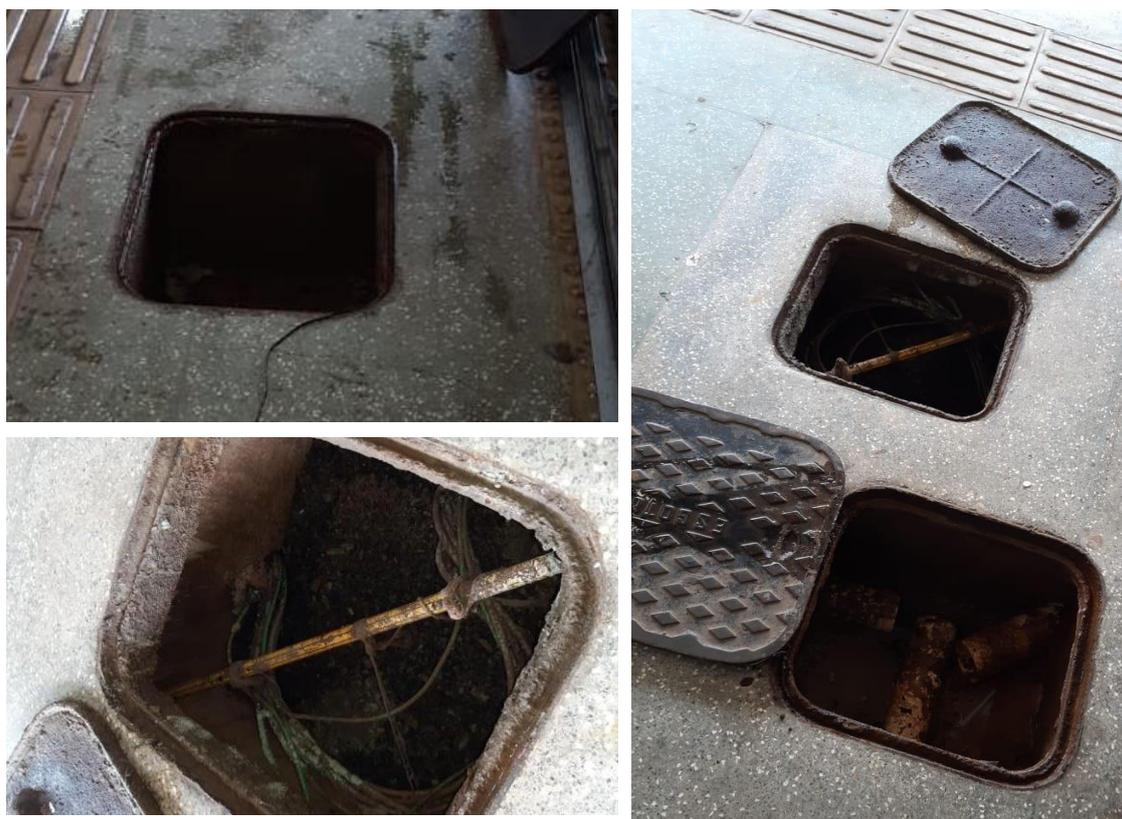
As escadas rolantes estão continuamente com problemas de funcionamento, e uma das principais causas são as inundações frequentes nas casas de máquinas. Esse problema acontece de maneira similar com as caixas de passagem das instalações elétricas e de telefonia que passam sob o piso das plataformas do Pavimento Térreo, bem como os abrigos destinados aos medidores da CEB e CAESB. Essas infiltrações acontecem principalmente devido aos vazamentos das instalações de água e esgoto, que são antigas e necessitam ser substituídas.

Figura 61. Caixas de passagem de instalações com presença de água. Fonte: Arquivo Consórcio.

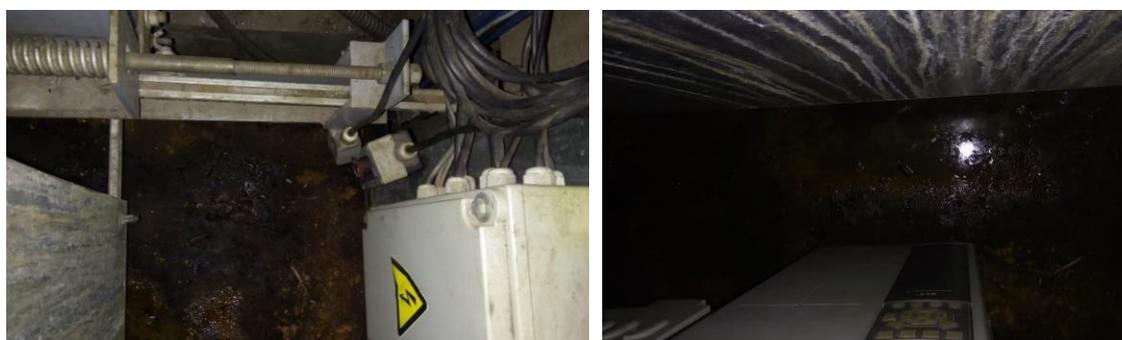
Figura 62. Casa de máquinas das escadas rolantes com presença de água. Fonte: Arquivo Consórcio.
