RELATÓRIO SITUACIONAL DOS TERMINAIS RODOVIÁRIOS				
RESPONSÁVEL TÉCNICO	MATRICULA	DATA	TERMINAL	
Ângela Solano da Silva	264176-3	18/06/2021	Terminal Veredas	
SERVIÇOS HIDRÁULICOS	SITUAÇÃO	QNT. EXISTENTE	QNT. COM DEFEITO	OBSERVAÇÕES
Vaso sanitário	Sem Problema	7		
Vaso sanitário (Válvula de Descarga)	Com Problema	7	6	
Lavatório	Com Problema	7	1	Lavatório quebrado
Lavatório (Sifão)	Com Problema	10	2	
Lavatório (Válvula)		0		
Mictório	Sem Problema	2		
Mictório (Válvula)	Sem Problema	2		
Caixa d'água	Sem Problema	2		
Caixa d'água (Tampa)	Sem Problema	2		
Caixa d'água (Bóia)	Sem Problema	2		
Bomba d'água		0		
Esgoto (Fossa/Sumidouro)		0		
Esgoto (Caixas)	Sem Problema	2		
Águas pluviais (Limpeza/Desobstrução)	Sem Problema	0		
Águas pluviais (Substituição)	Sem Problema	0		
Águas pluviais (Vazamento)		0		
Águas pluviais (Outros)		0		
Medidor Geral	Sem Problema	1		
Medidores Individuais		0		
Torneiras Banheiro	Com Problema	9	2

TERMINAL VEREDAS - BRAZLÂNDIA

RELATÓRIO FOTOGRÁFICO

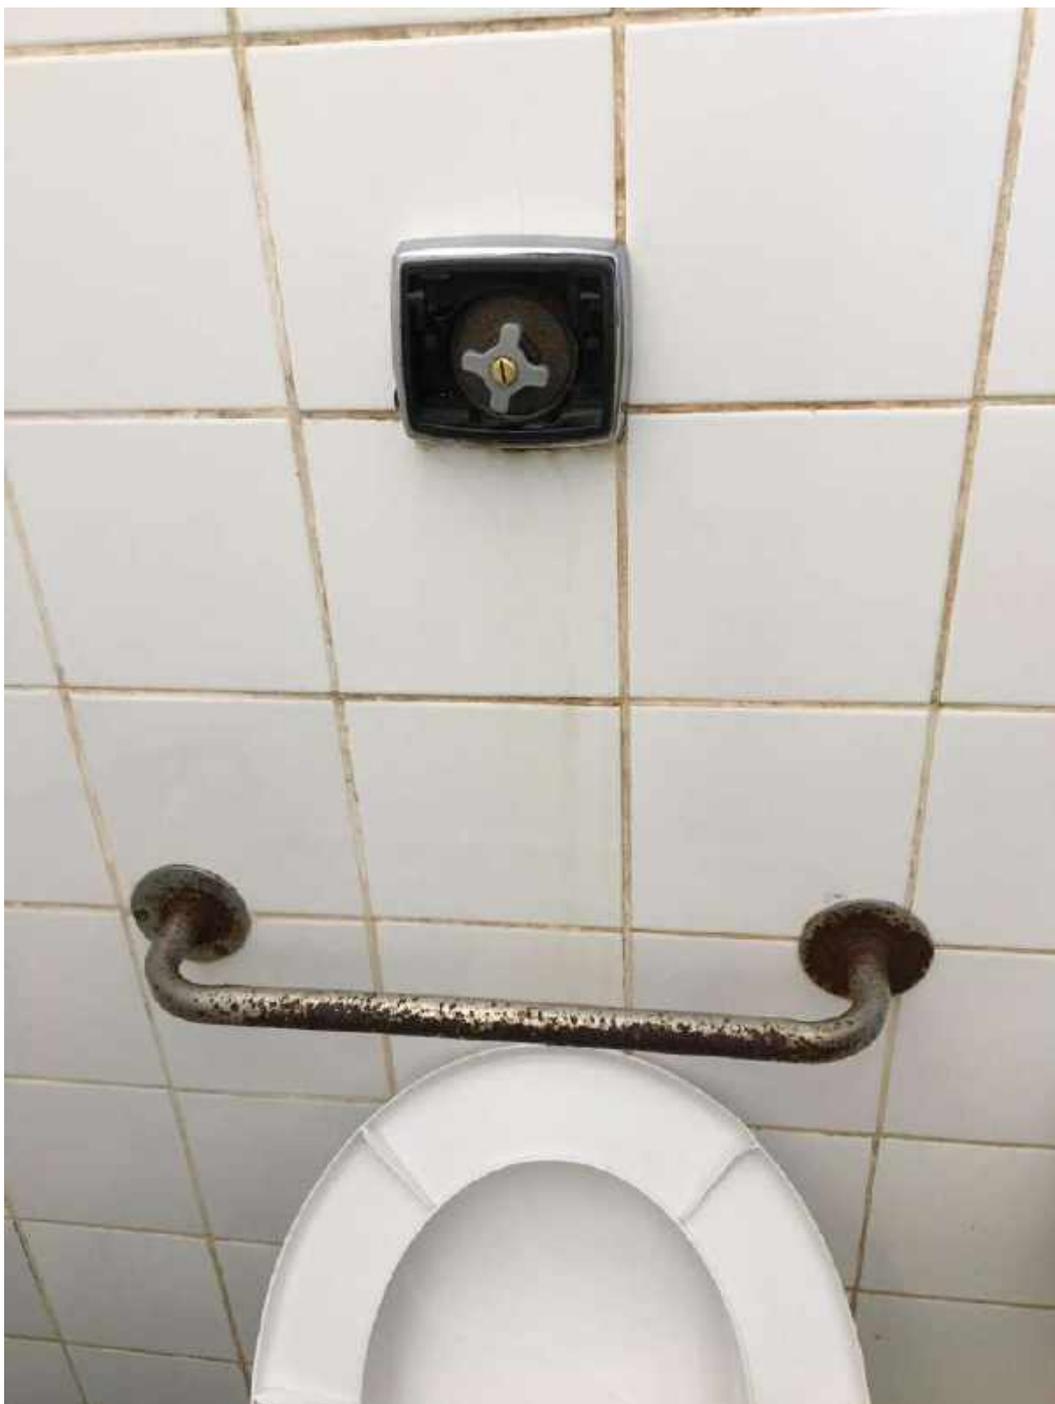
VÁLULAS COM OS MESMOS PROBLEMAS

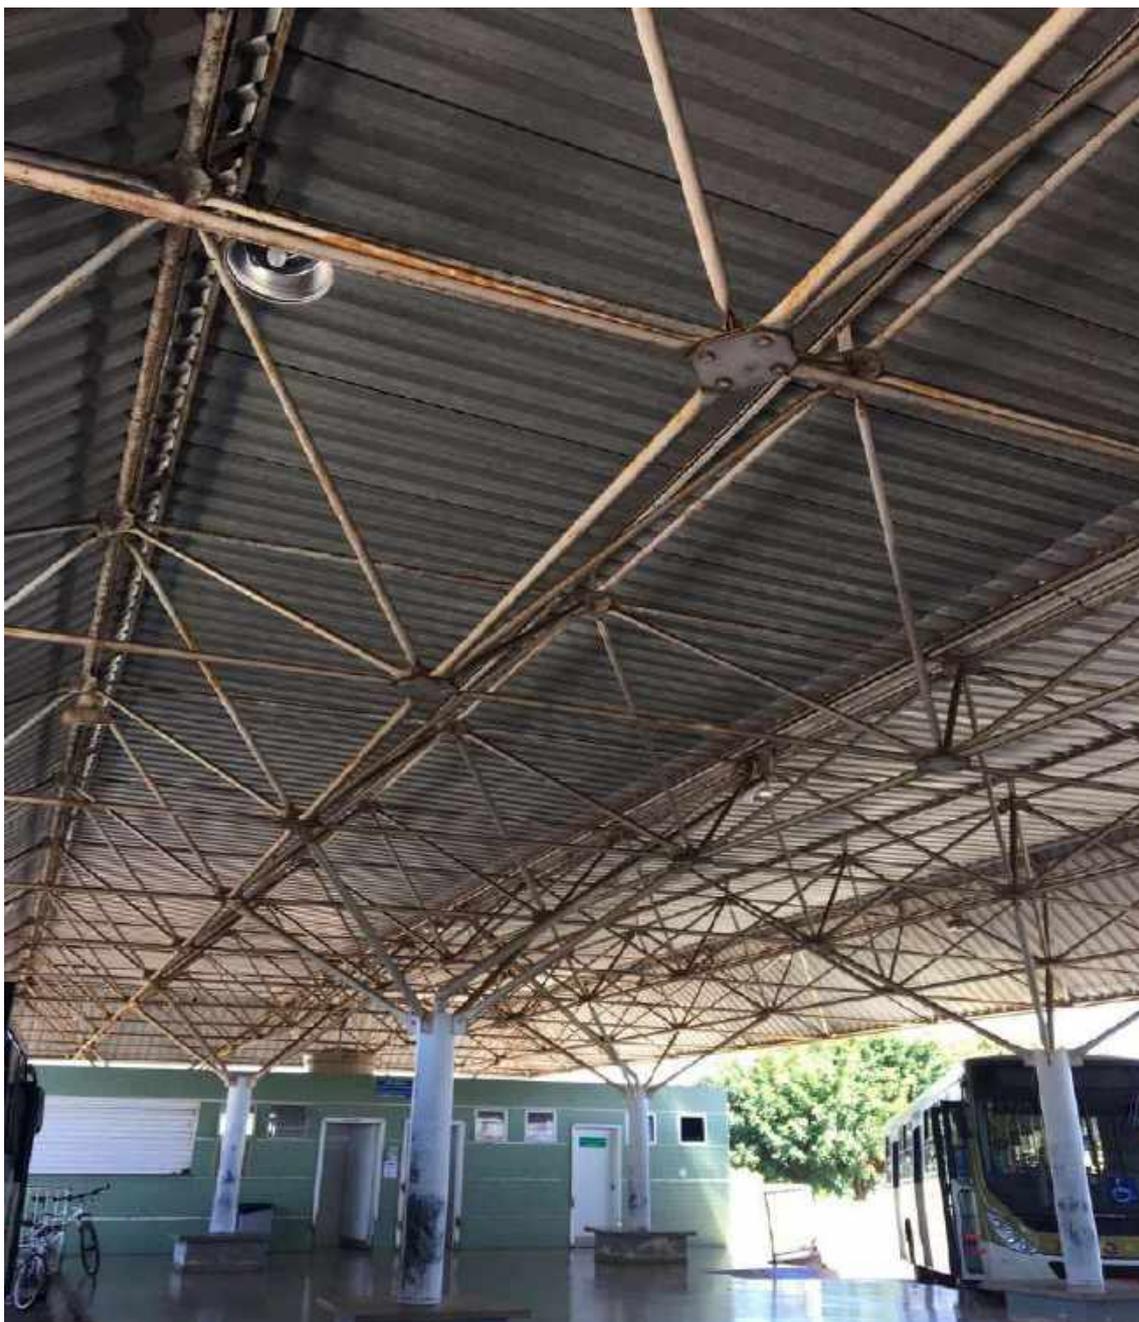
Pilares e Estrutura metálicas necessitando de pintura

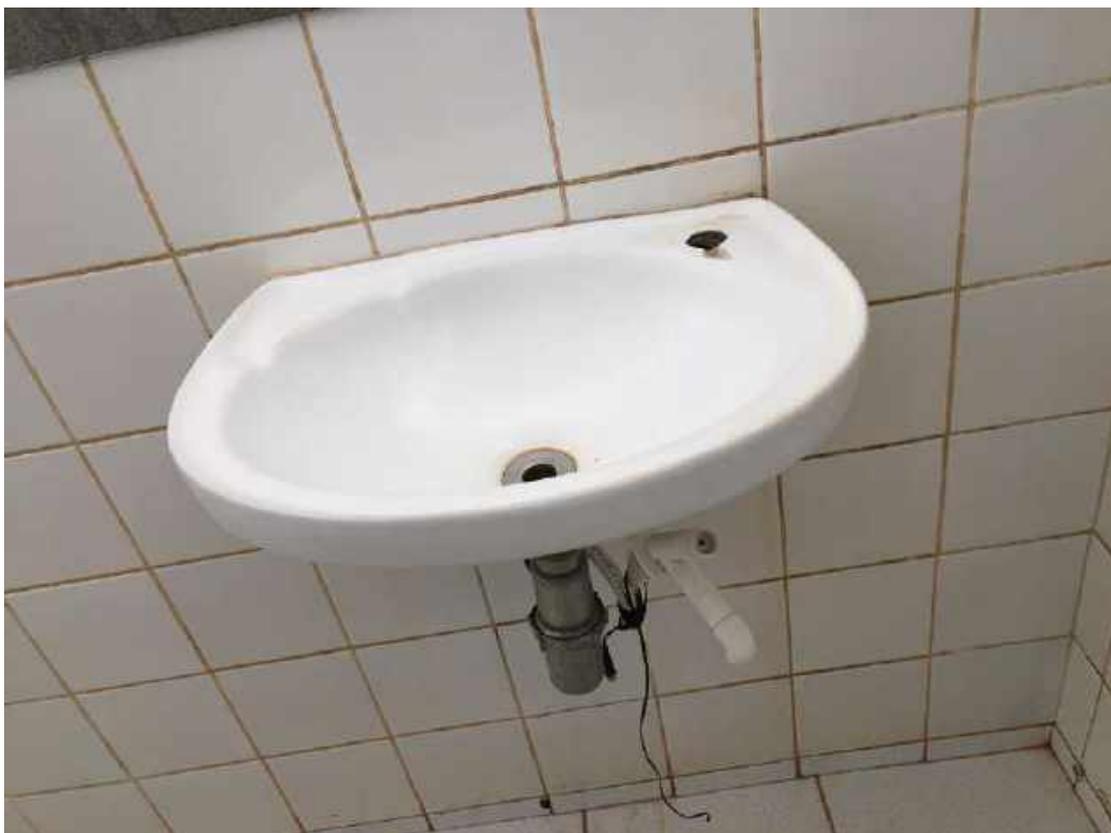
PIA SEM TORNEIRA

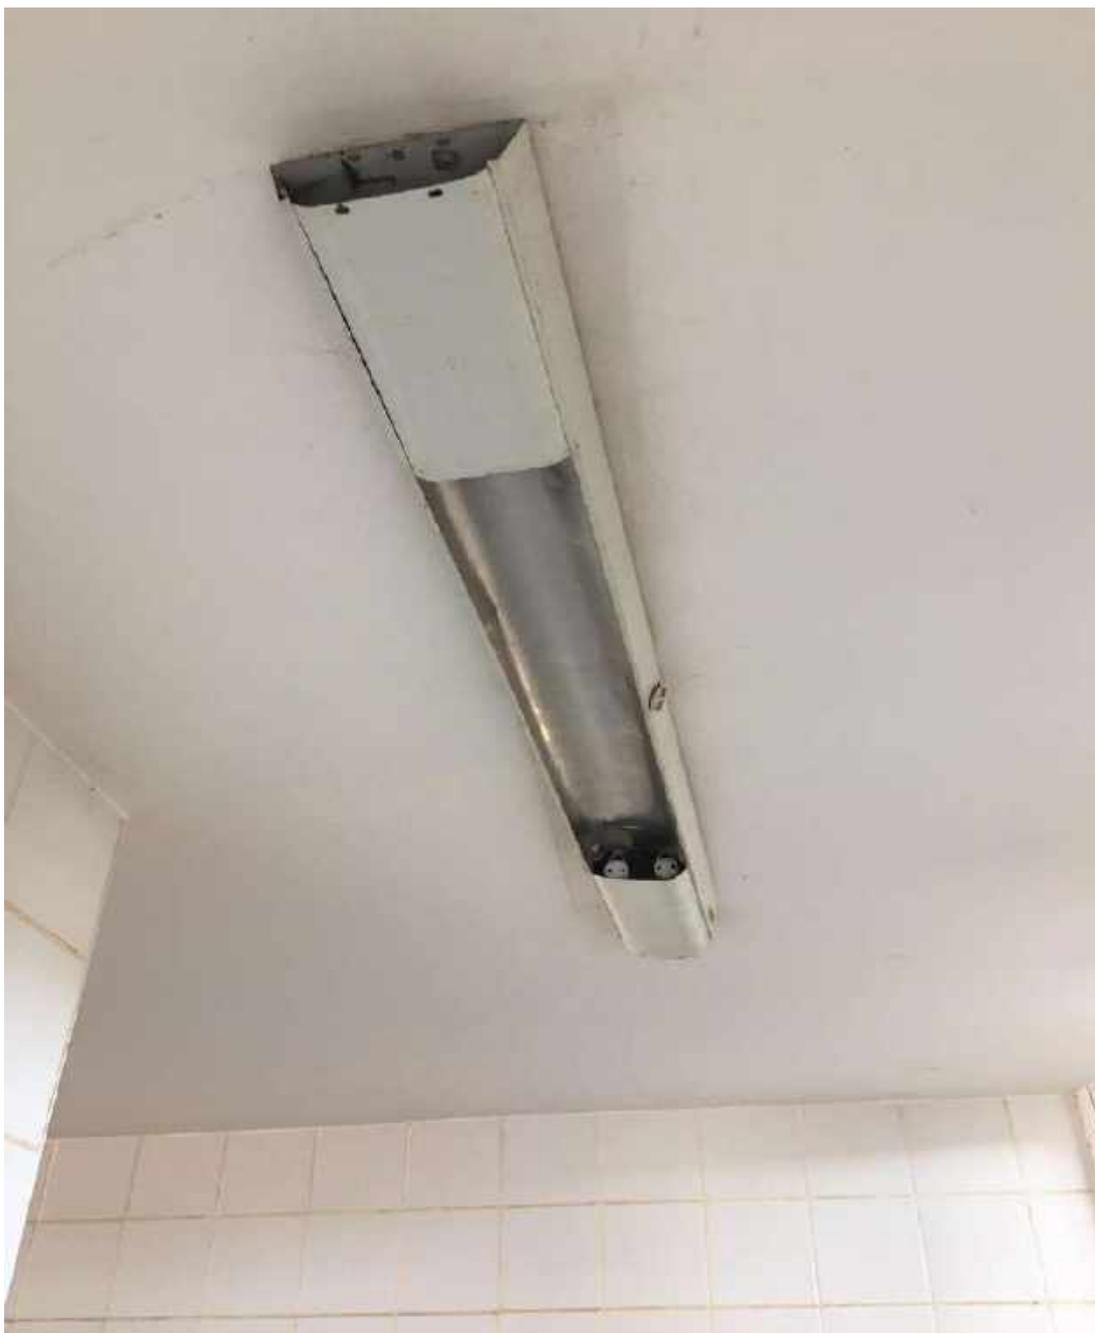
LÂMPADAS E REATORES QUEIMADOS

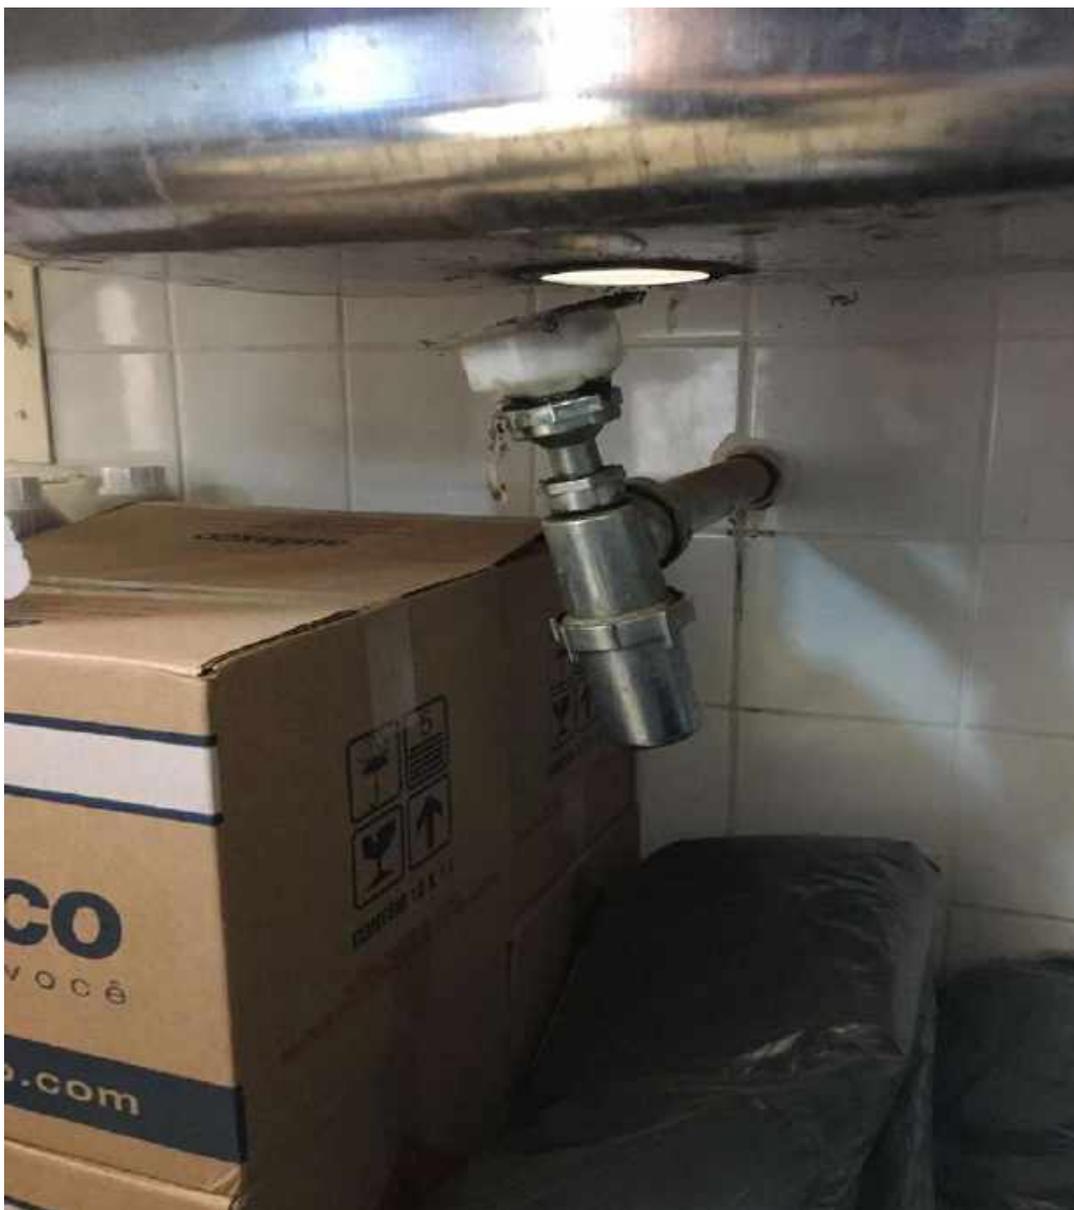
SIFÃO QUEBRADO

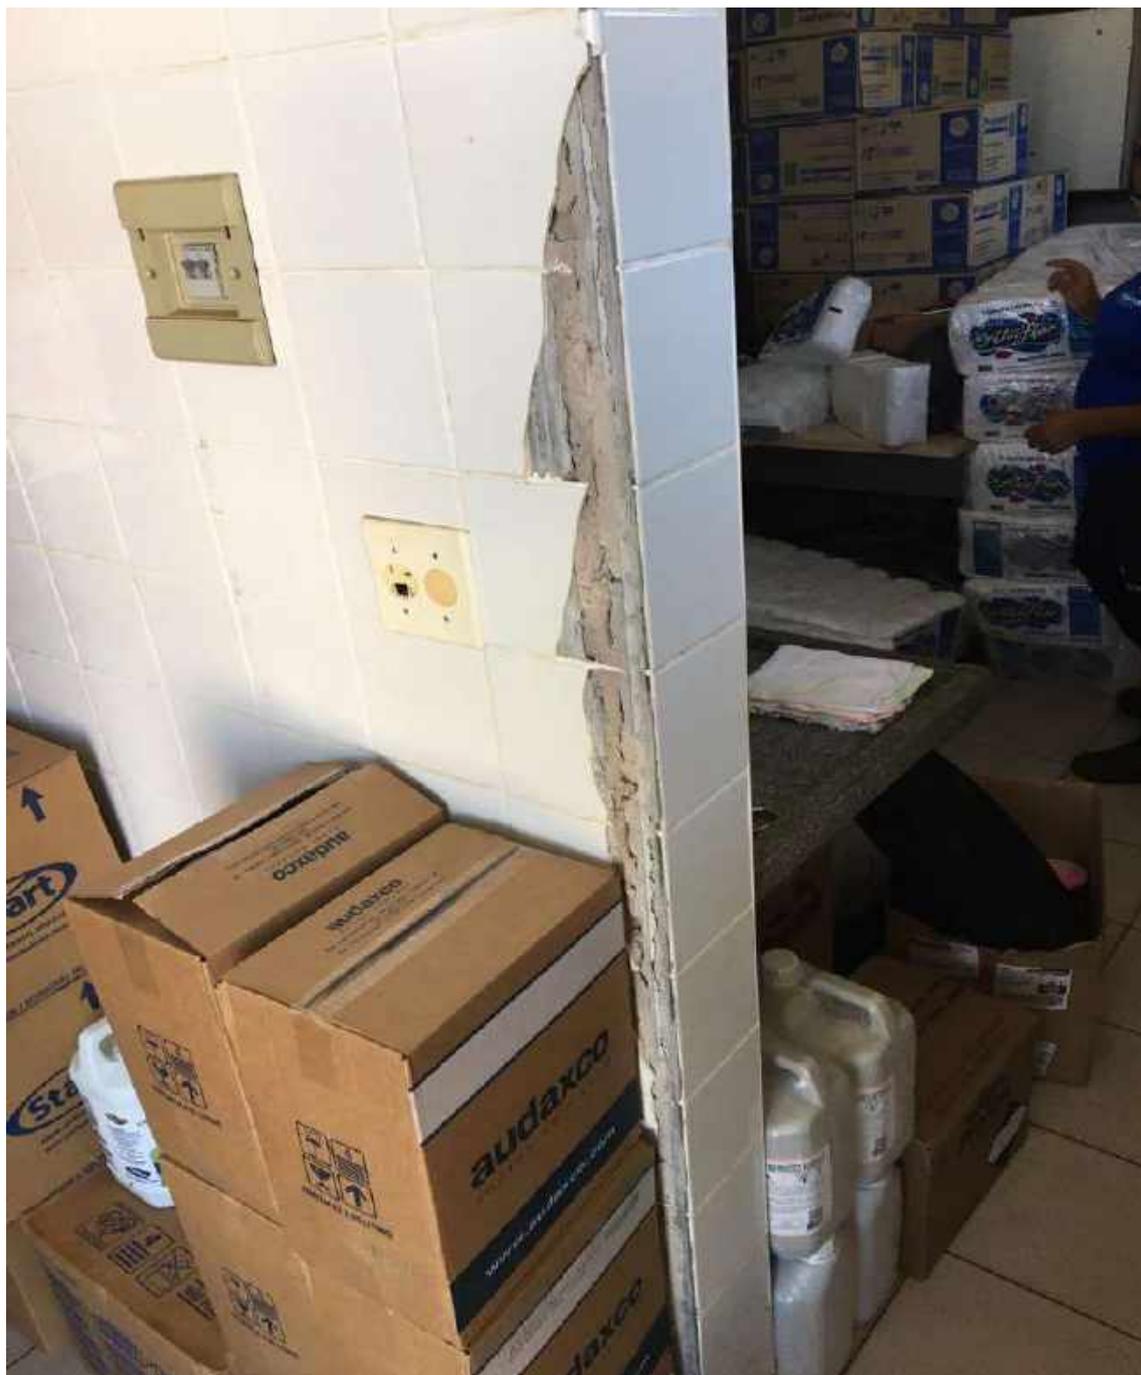
CERÂMICA QUEBRADA

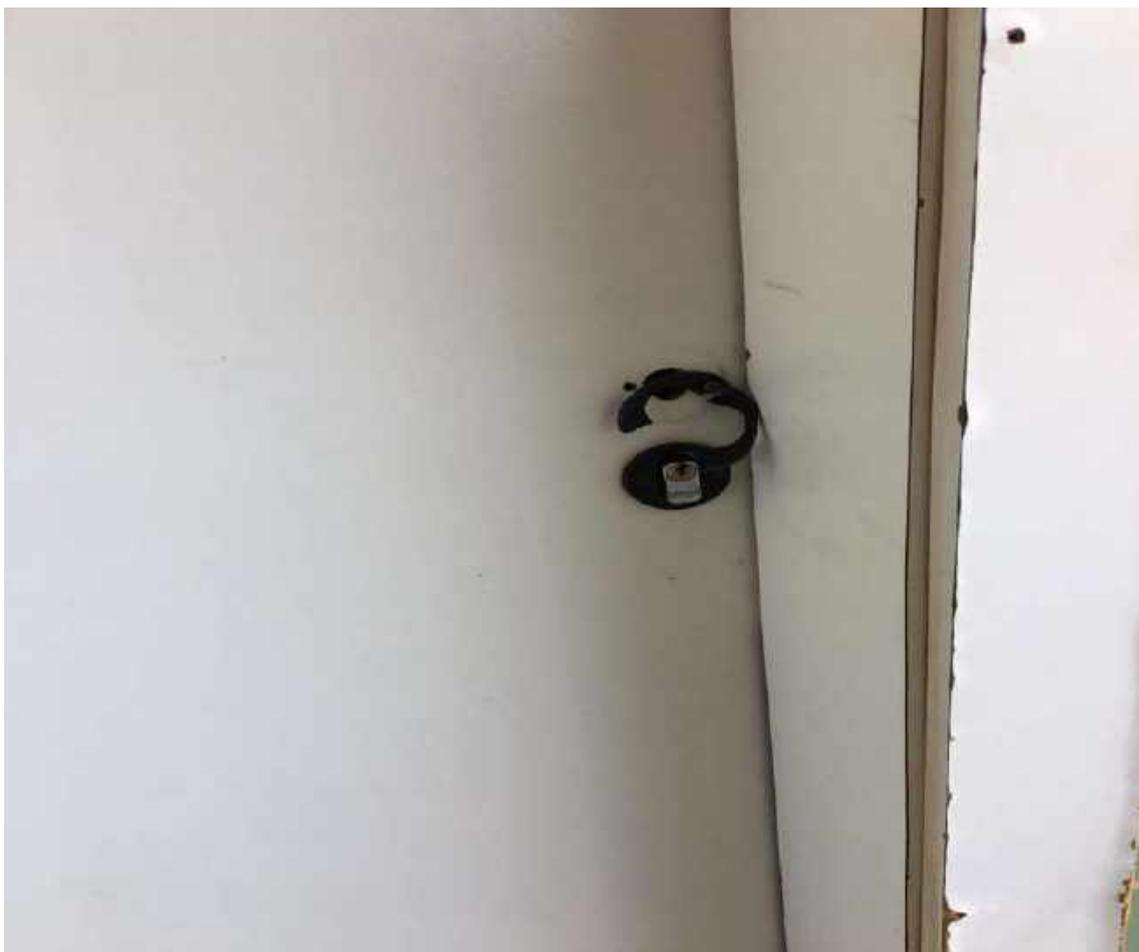
FECHADURA QUEBRADA

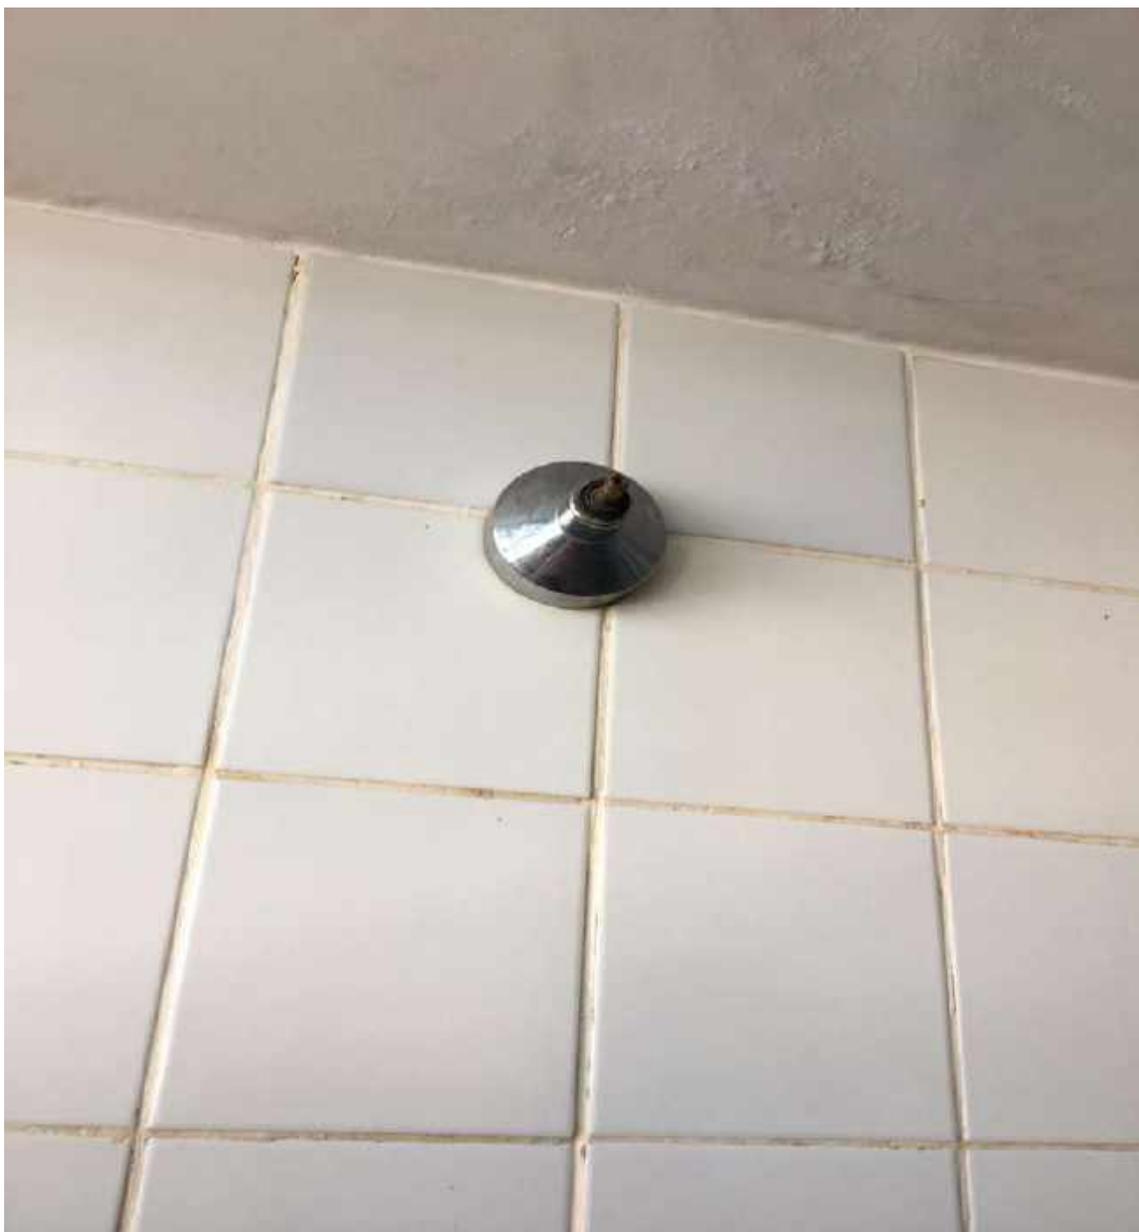
REGISTRO SEM TAMPA

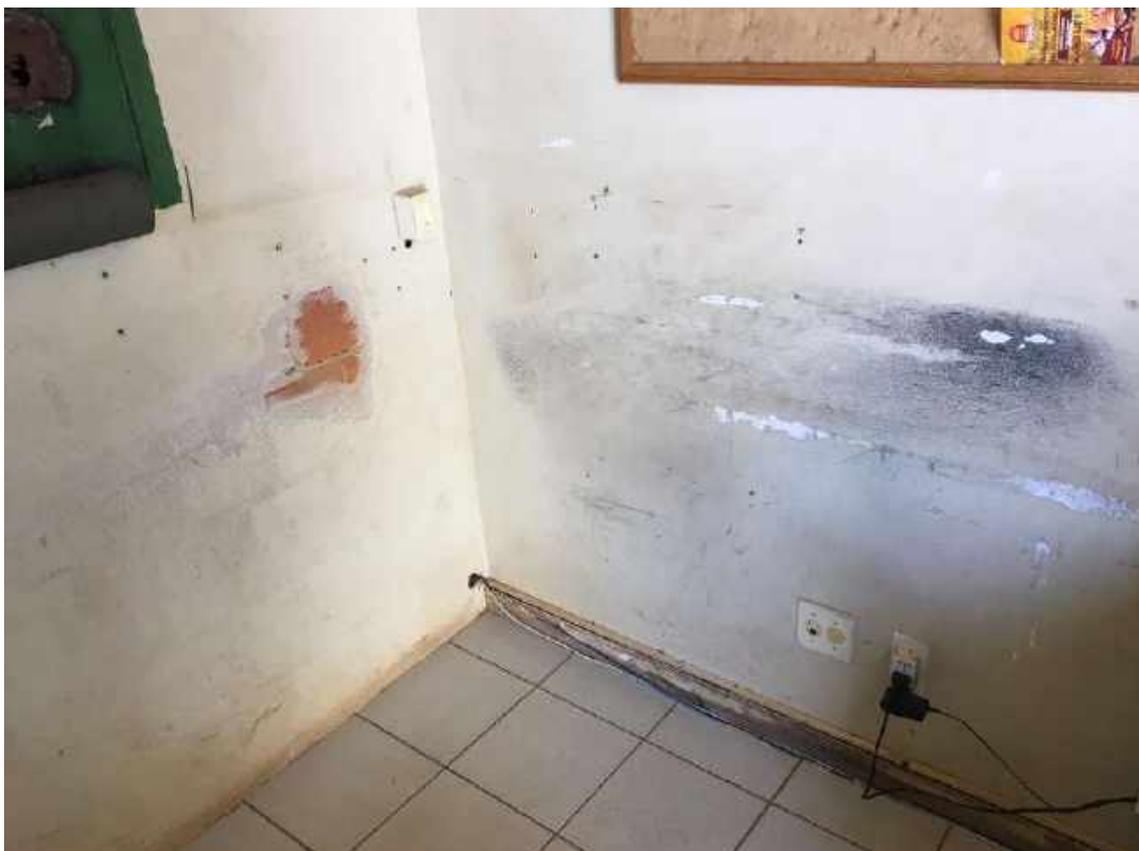
NECESSITA DE PINTURA

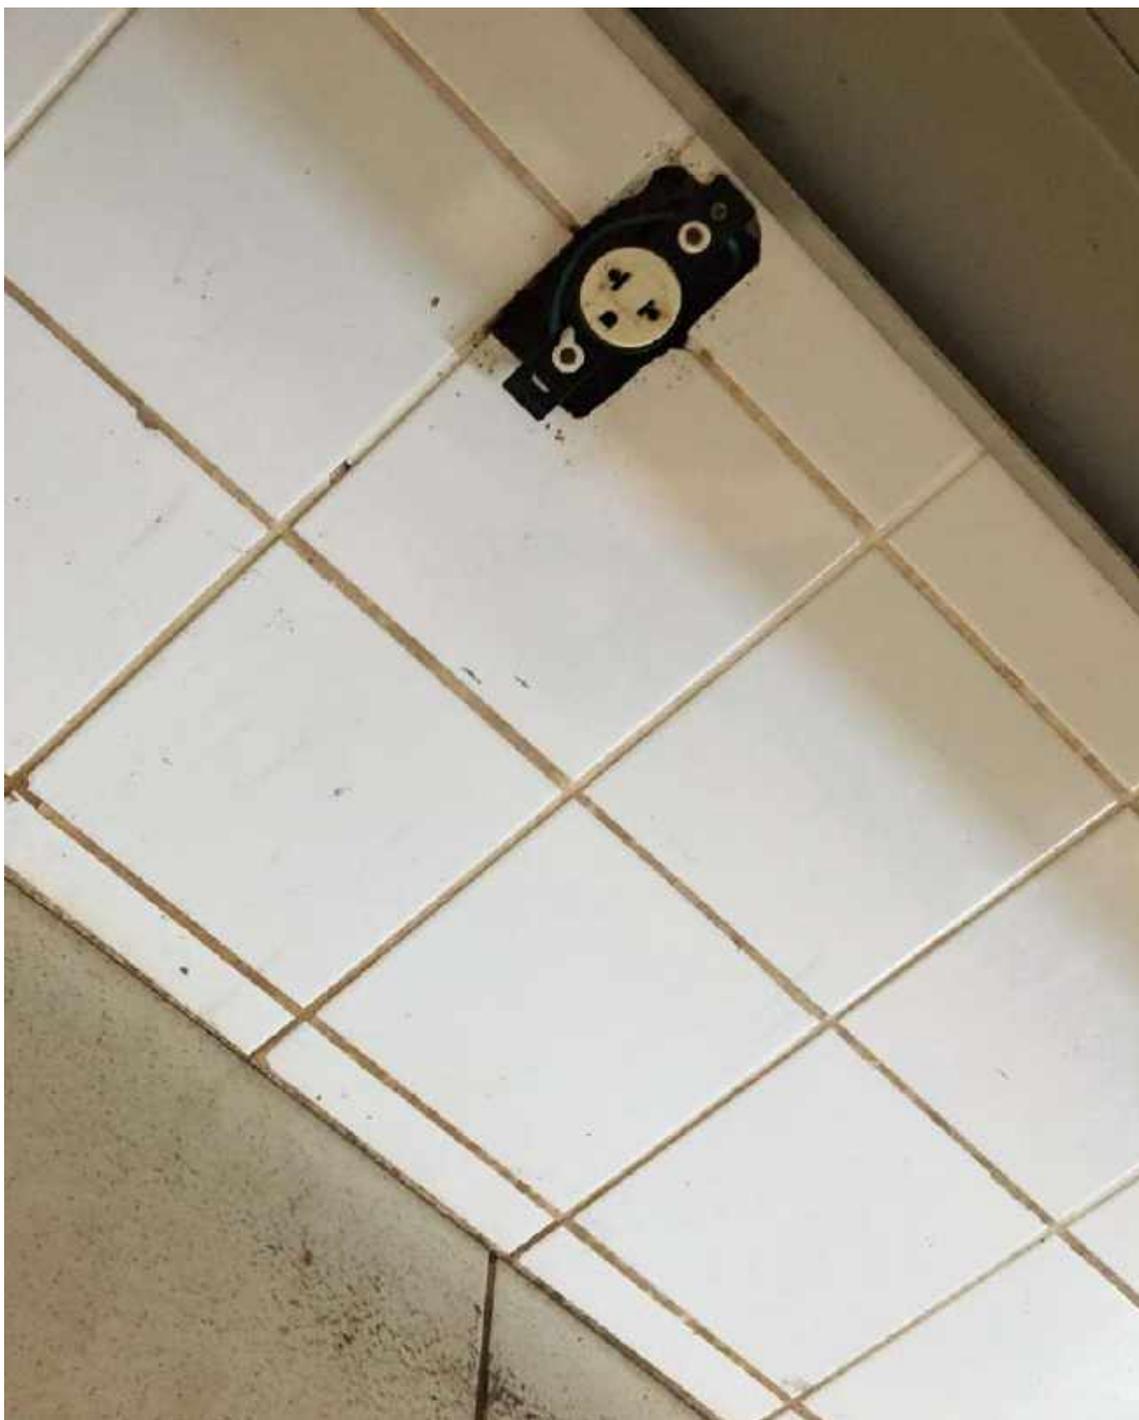
TOMA DA QUEBRADA

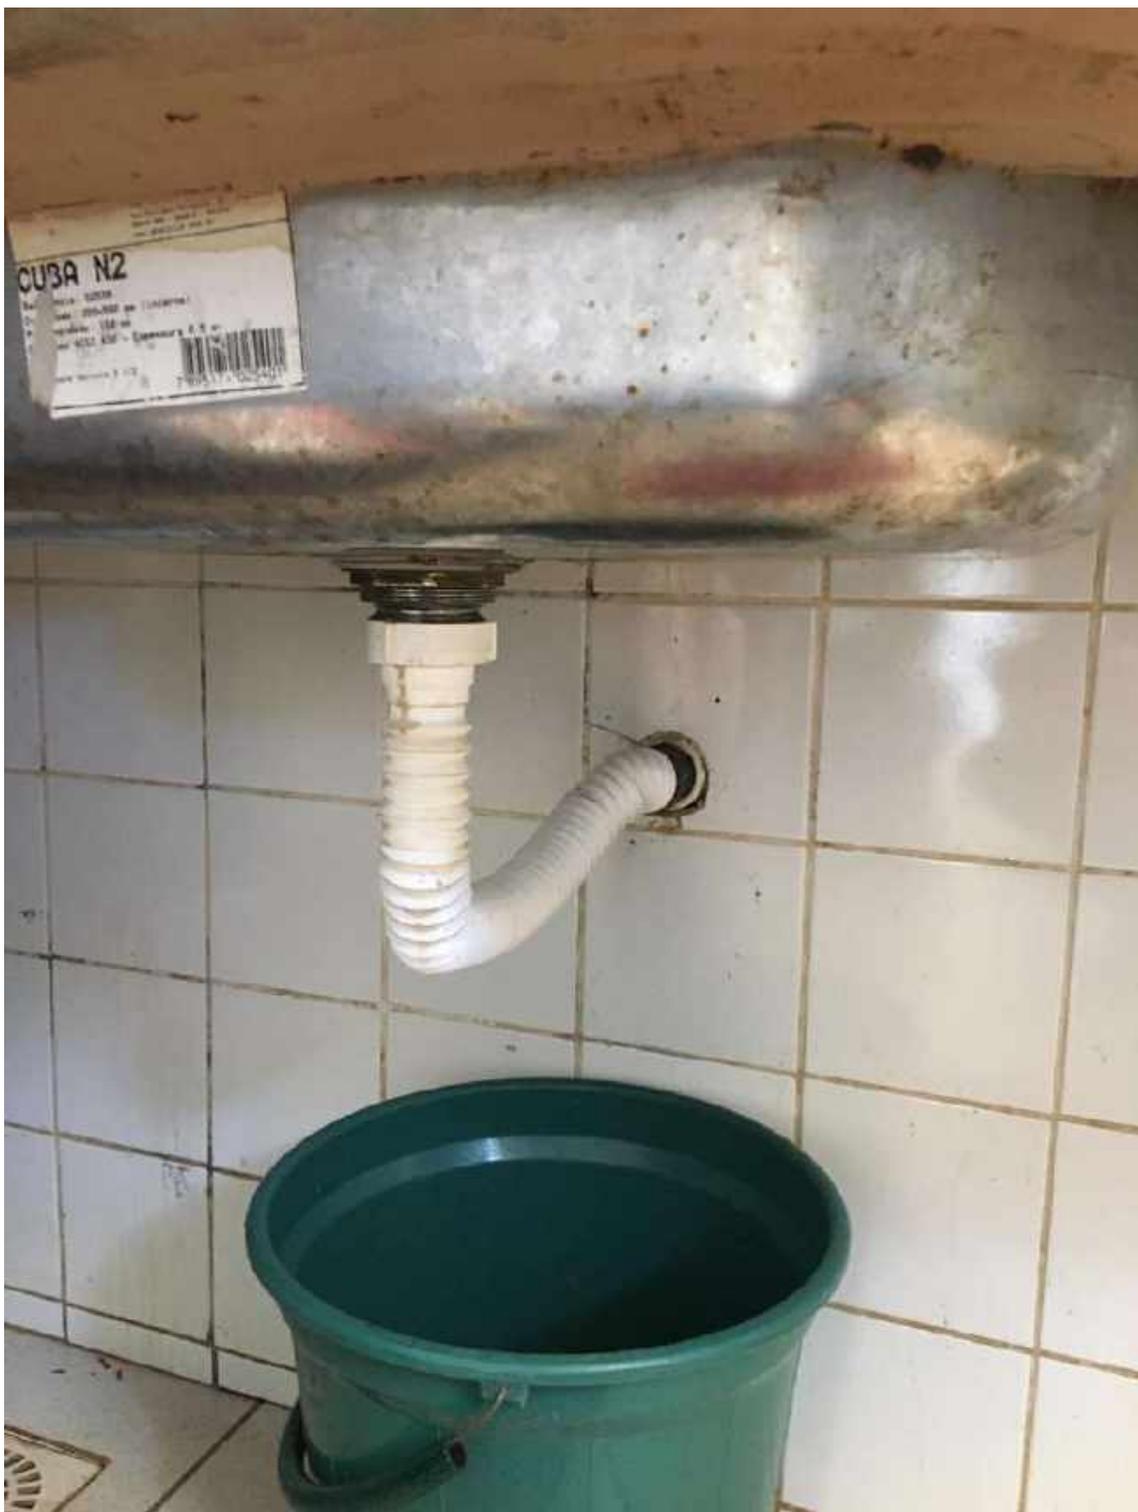
SIFÃO QUEBRADO

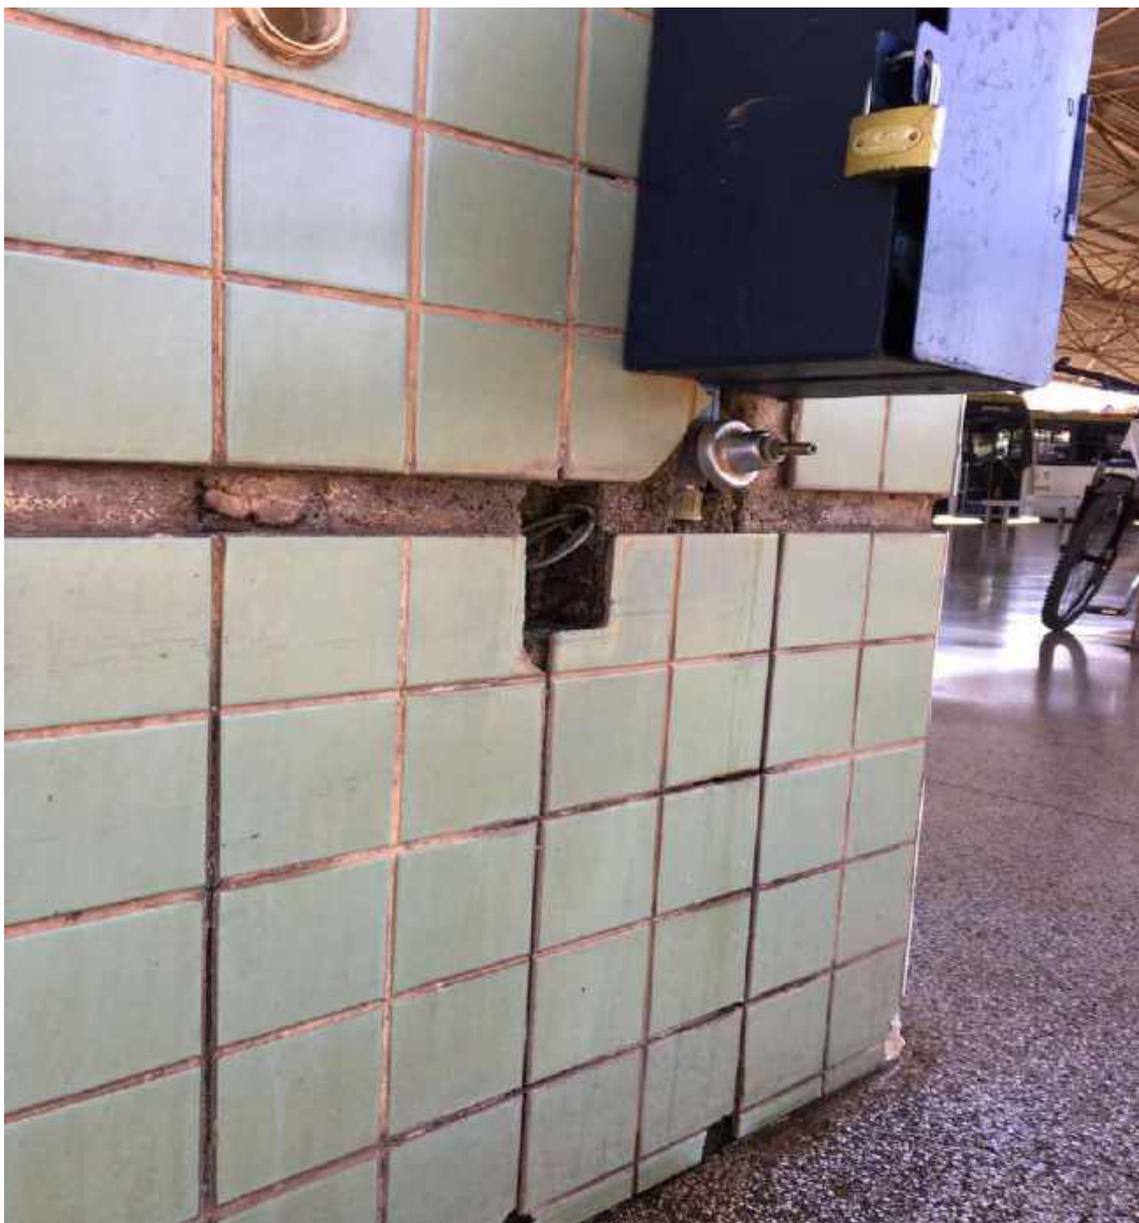
PASTILHAS QUEBRADAS

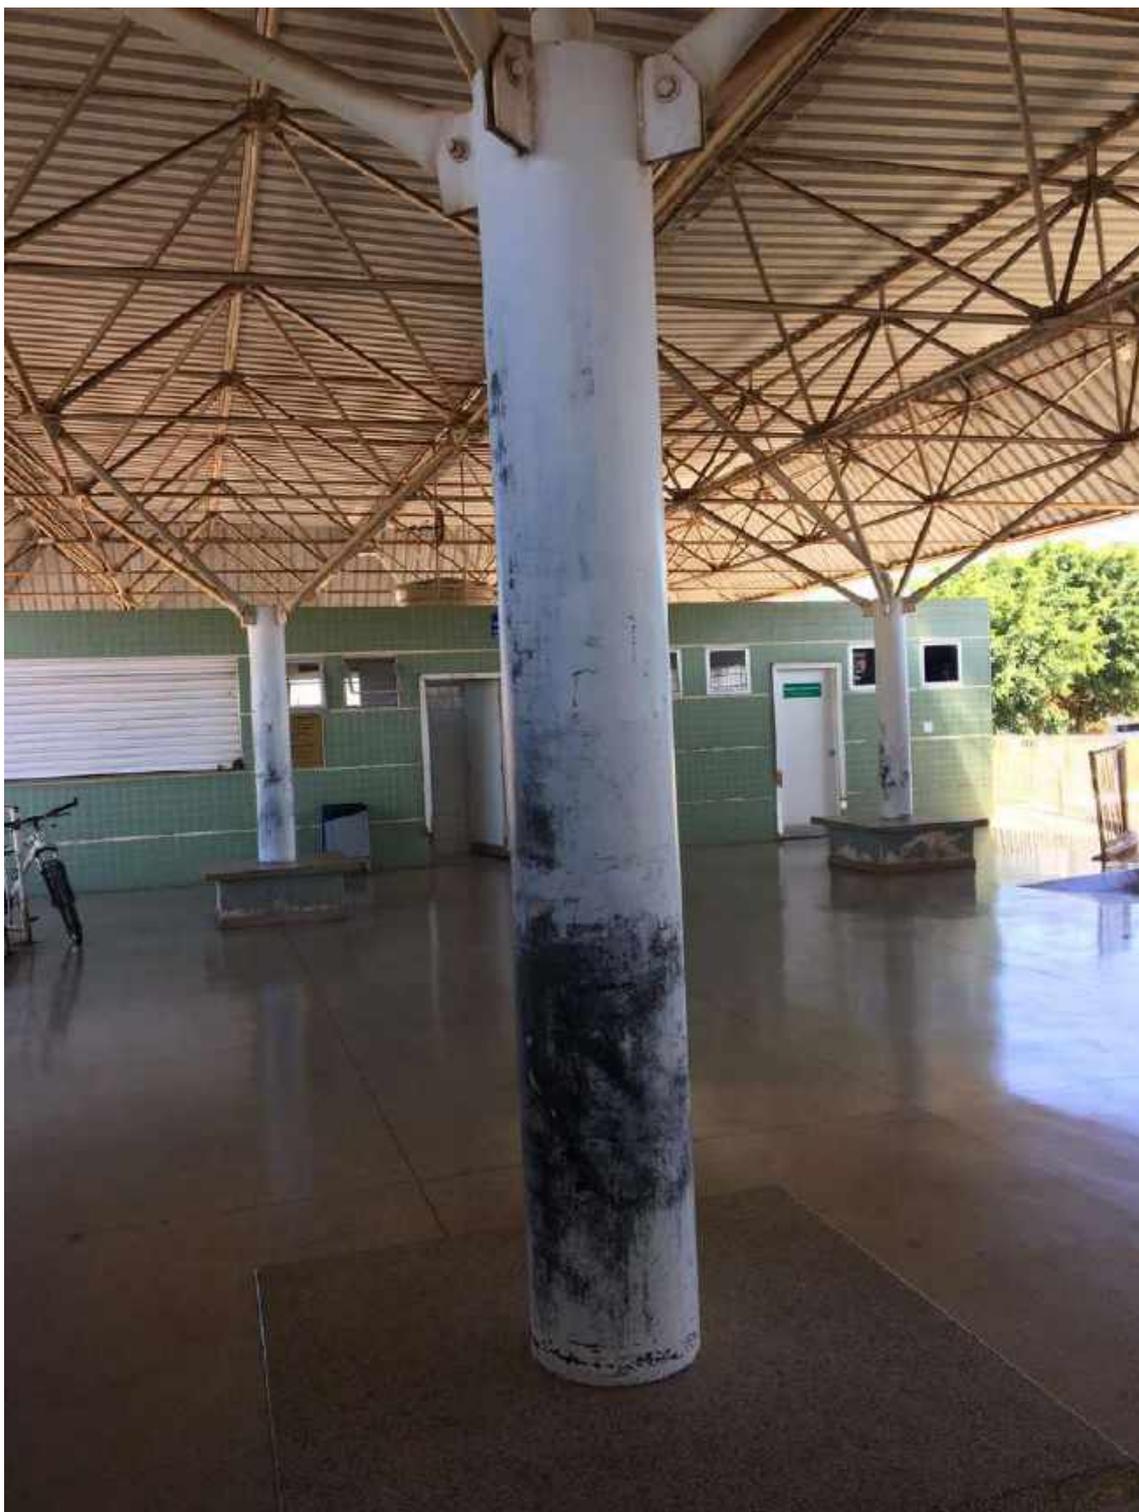
PINTURA DE PILARES E DE TODO O TERMINAL

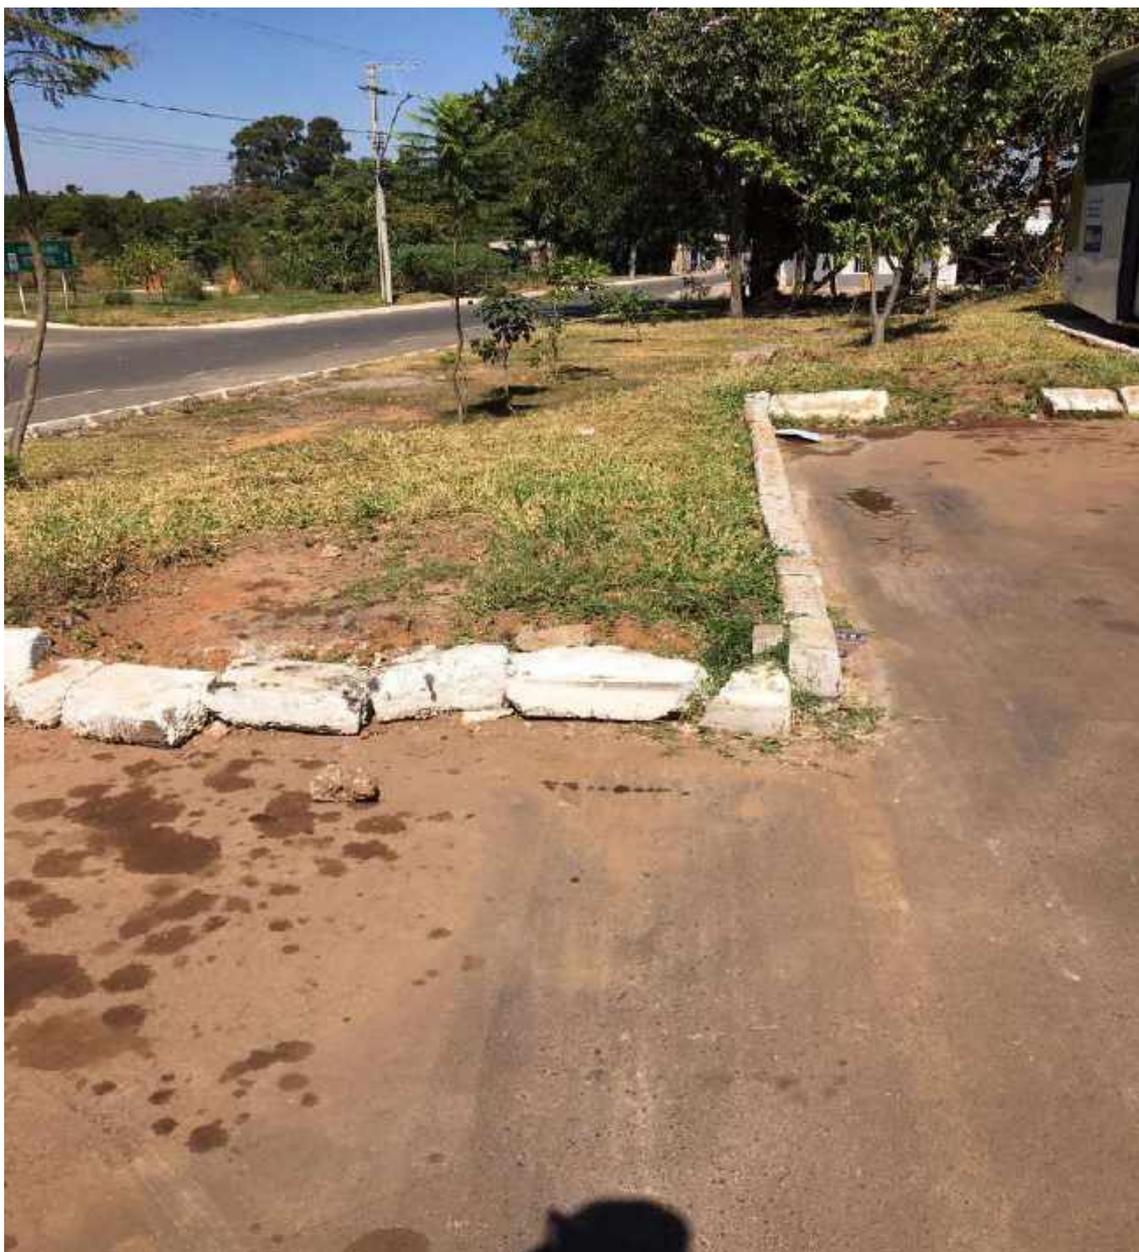
MEIO FIO QUEBRADOS

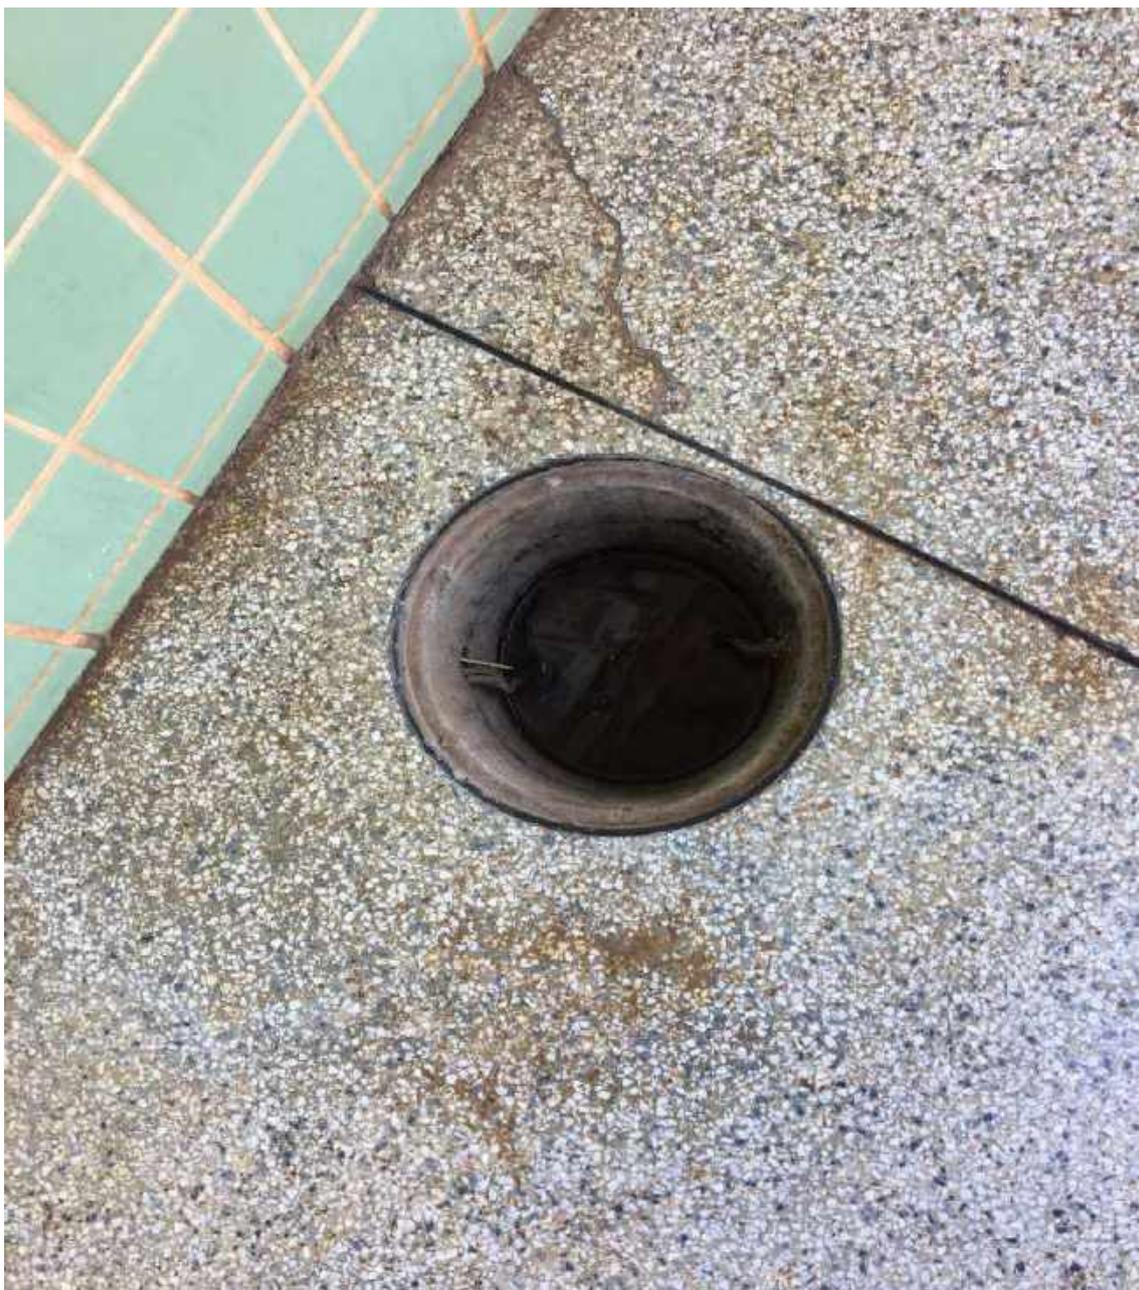
RALOS QUEBRADOS

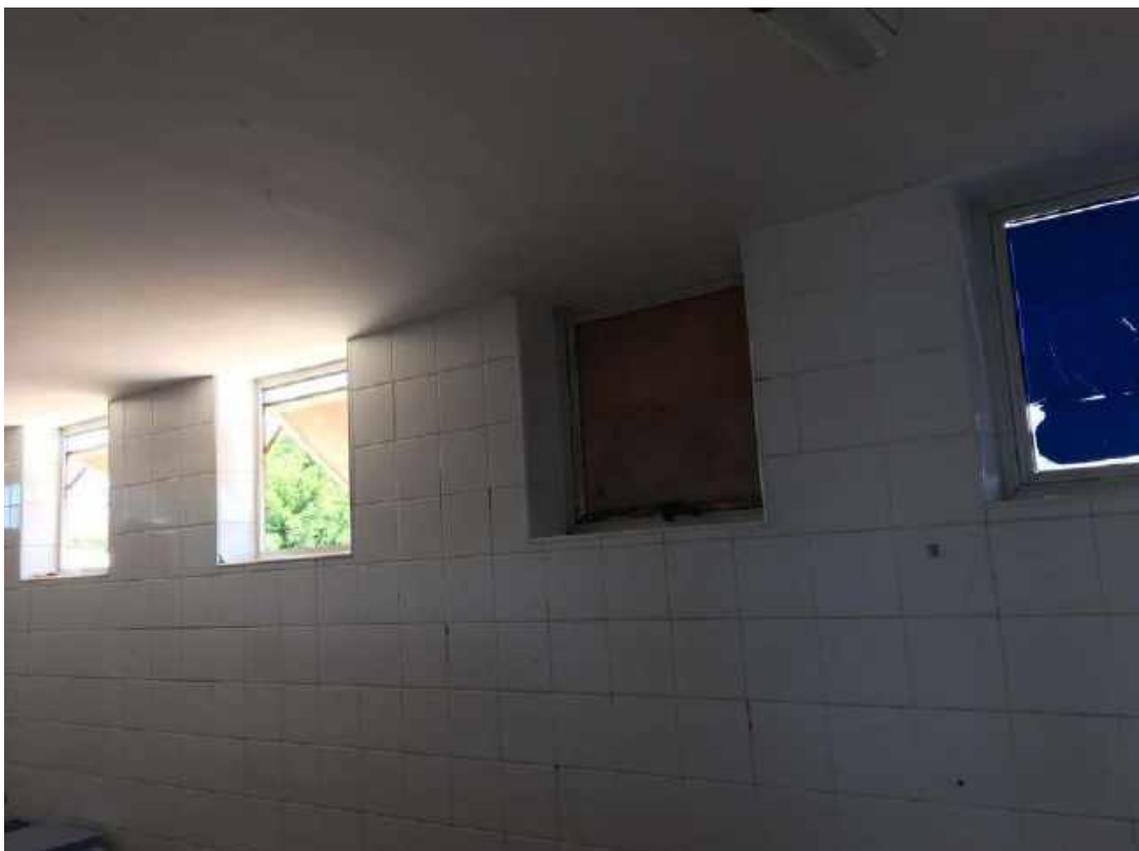
VIDROS QUEBRADOS
