RELATÓRIO SITUACIONAL DOS TERMINAIS RODOVIÁRIOS				
RESPONSÁVEL TÉCNICO	MATRICULA	DATA	TERMINAL	
Ângela Solano da Silva	264176-3	18/06/2021	Terminal Veredas	
SERVIÇOS HIDRÁULICOS	SITUAÇÃO	QNT. EXISTENTE	QNT. COM DEFEITO	OBSERVAÇÕES
Vaso sanitário	Sem Problema	7		
Vaso sanitário (Válvula de Descarga)	Com Problema	7	6	
Lavatório	Com Problema	7	1	Lavatório quebrado
Lavatório (Sifão)	Com Problema	10	2	
Lavatório (Válvula)		0		
Mictório	Sem Problema	2		
Mictório (Válvula)	Sem Problema	2		
Caixa d'água	Sem Problema	2		
Caixa d'água (Tampa)	Sem Problema	2		
Caixa d'água (Bóia)	Sem Problema	2		
Bomba d'água		0		
Esgoto (Fossa/Sumidouro)		0		
Esgoto (Caixas)	Sem Problema	2		
Águas pluviais (Limpeza/Desobstrução)	Sem Problema	0		
Águas pluviais (Substituição)	Sem Problema	0		
Águas pluviais (Vazamento)		0		
Águas pluviais (Outros)		0		
Medidor Geral	Sem Problema	1		
Medidores Individuais		0		
Torneiras Banheiro	Com Problema	9	2

TERMINAL VEREDAS - BRAZLÂNDIA

RELATÓRIO FOTOGRÁFICO

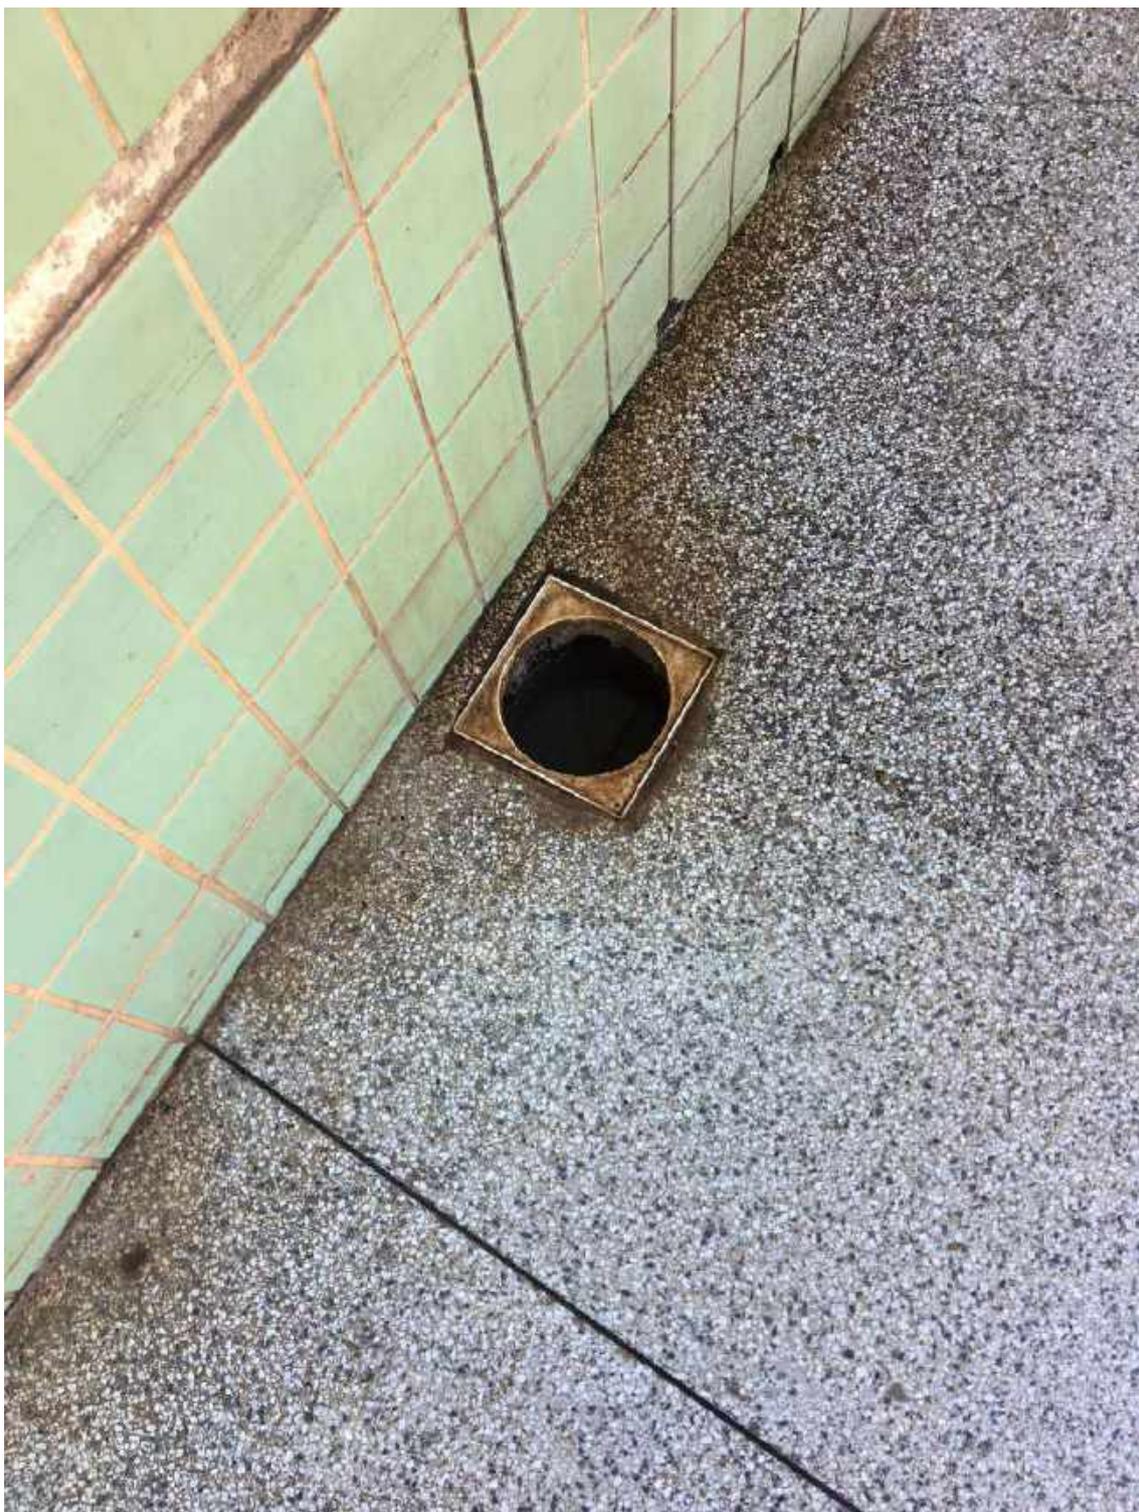
RALOS QUEBRADOS

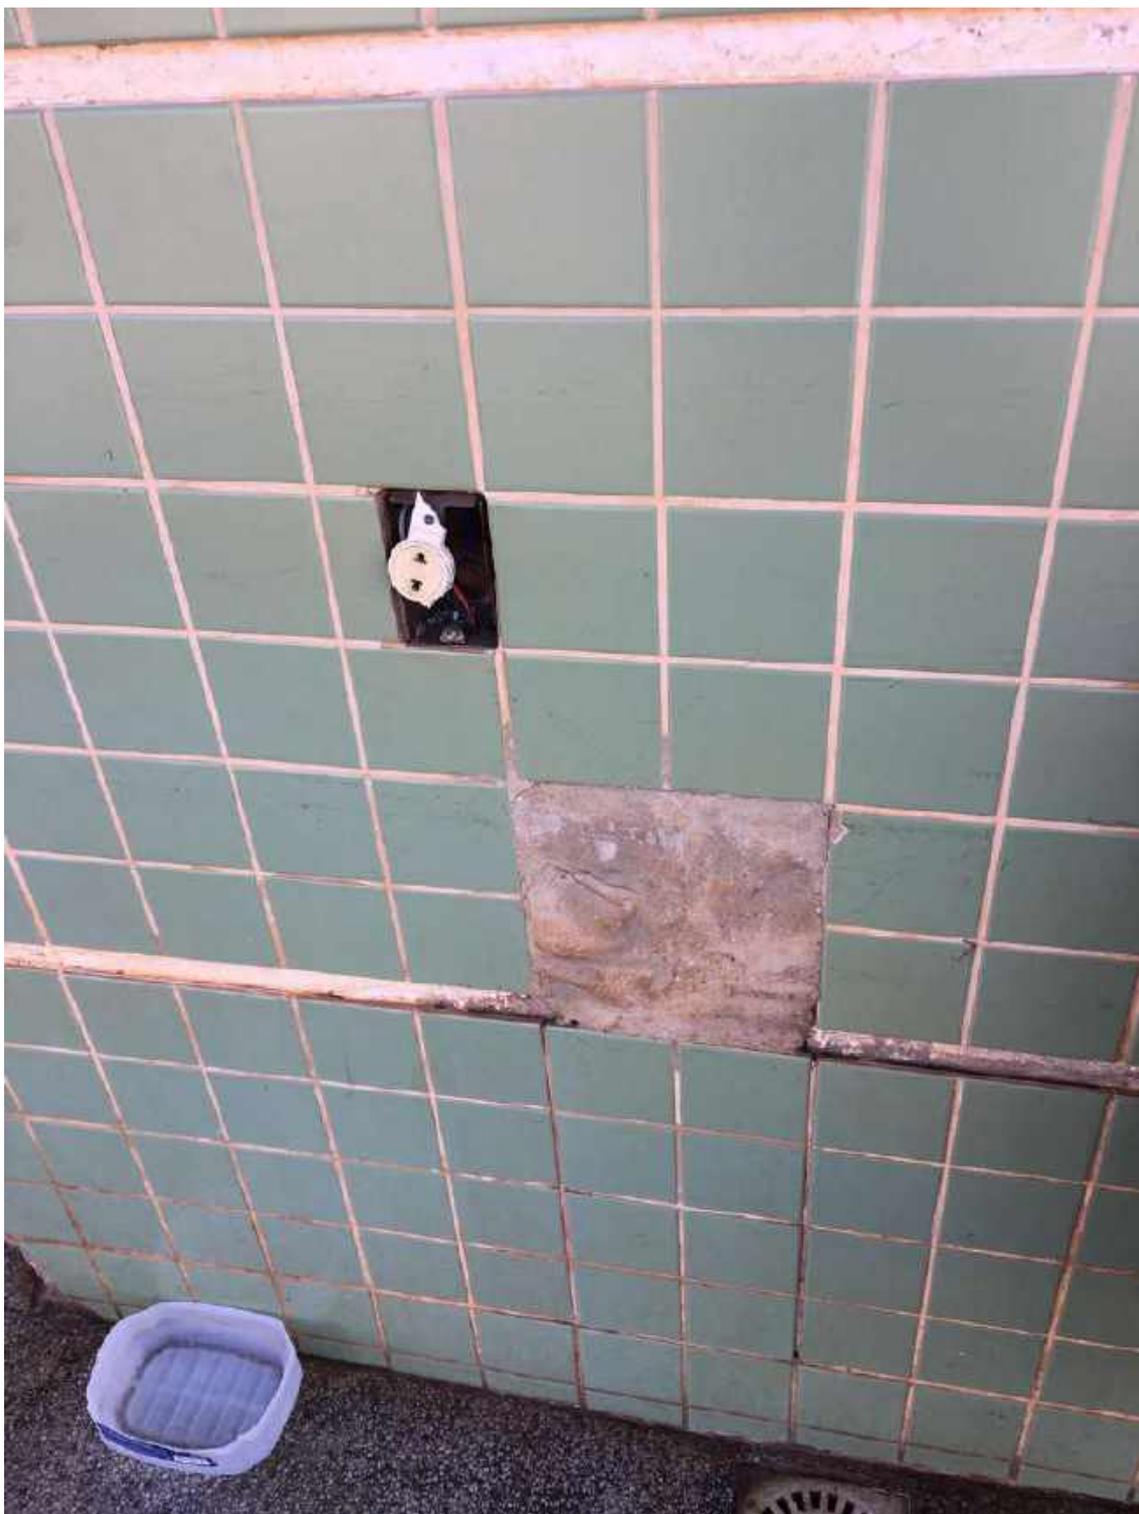
TOMADAS E CERÂMICAS QUEBRADAS

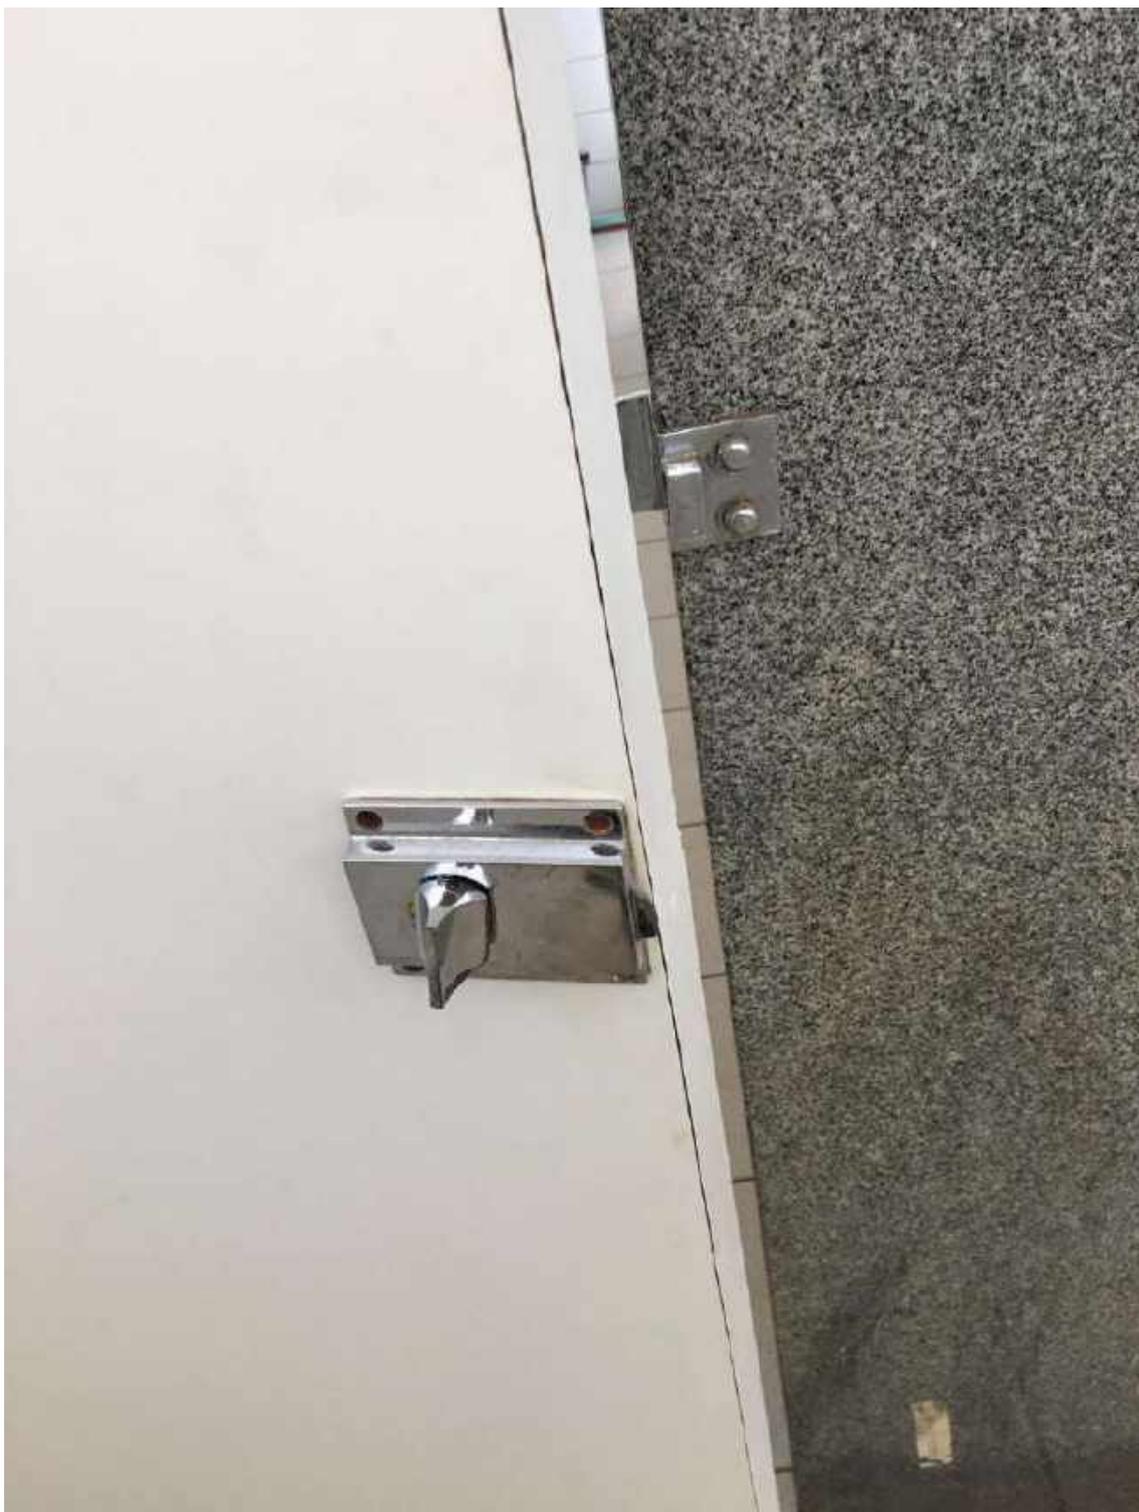
ENGATES SOLTOS / FLEXIVEL

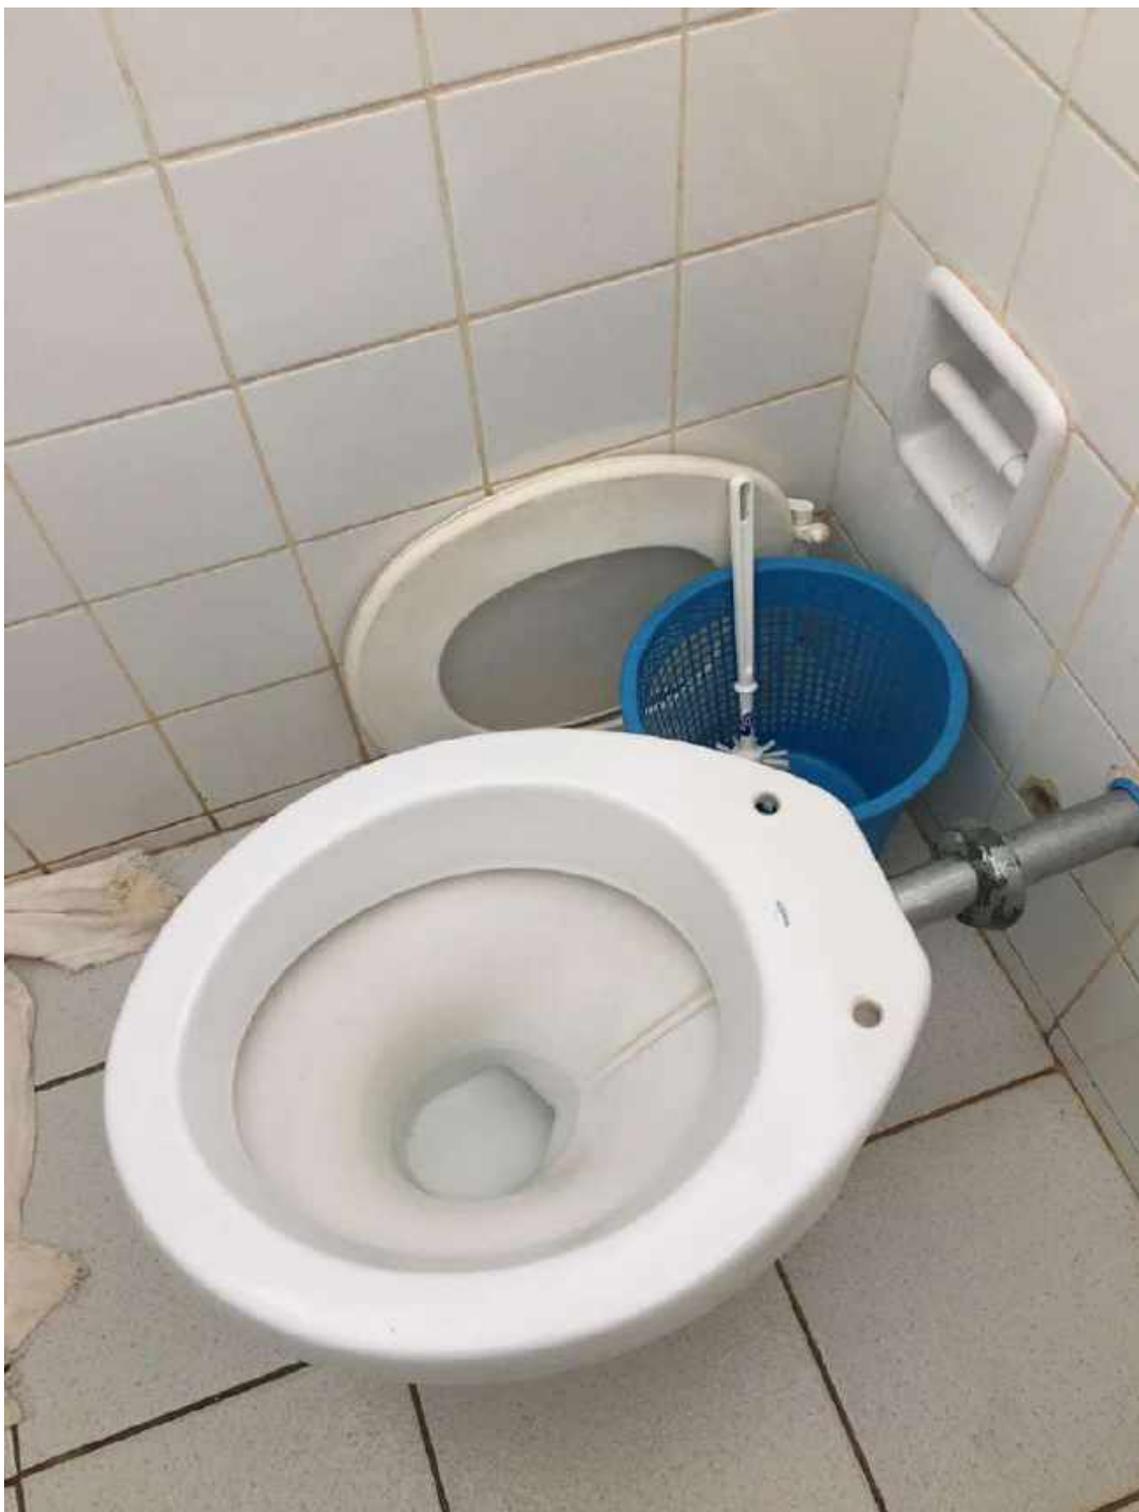
SANITÁRIOS SOLTOS E/OU SEM TAMPA

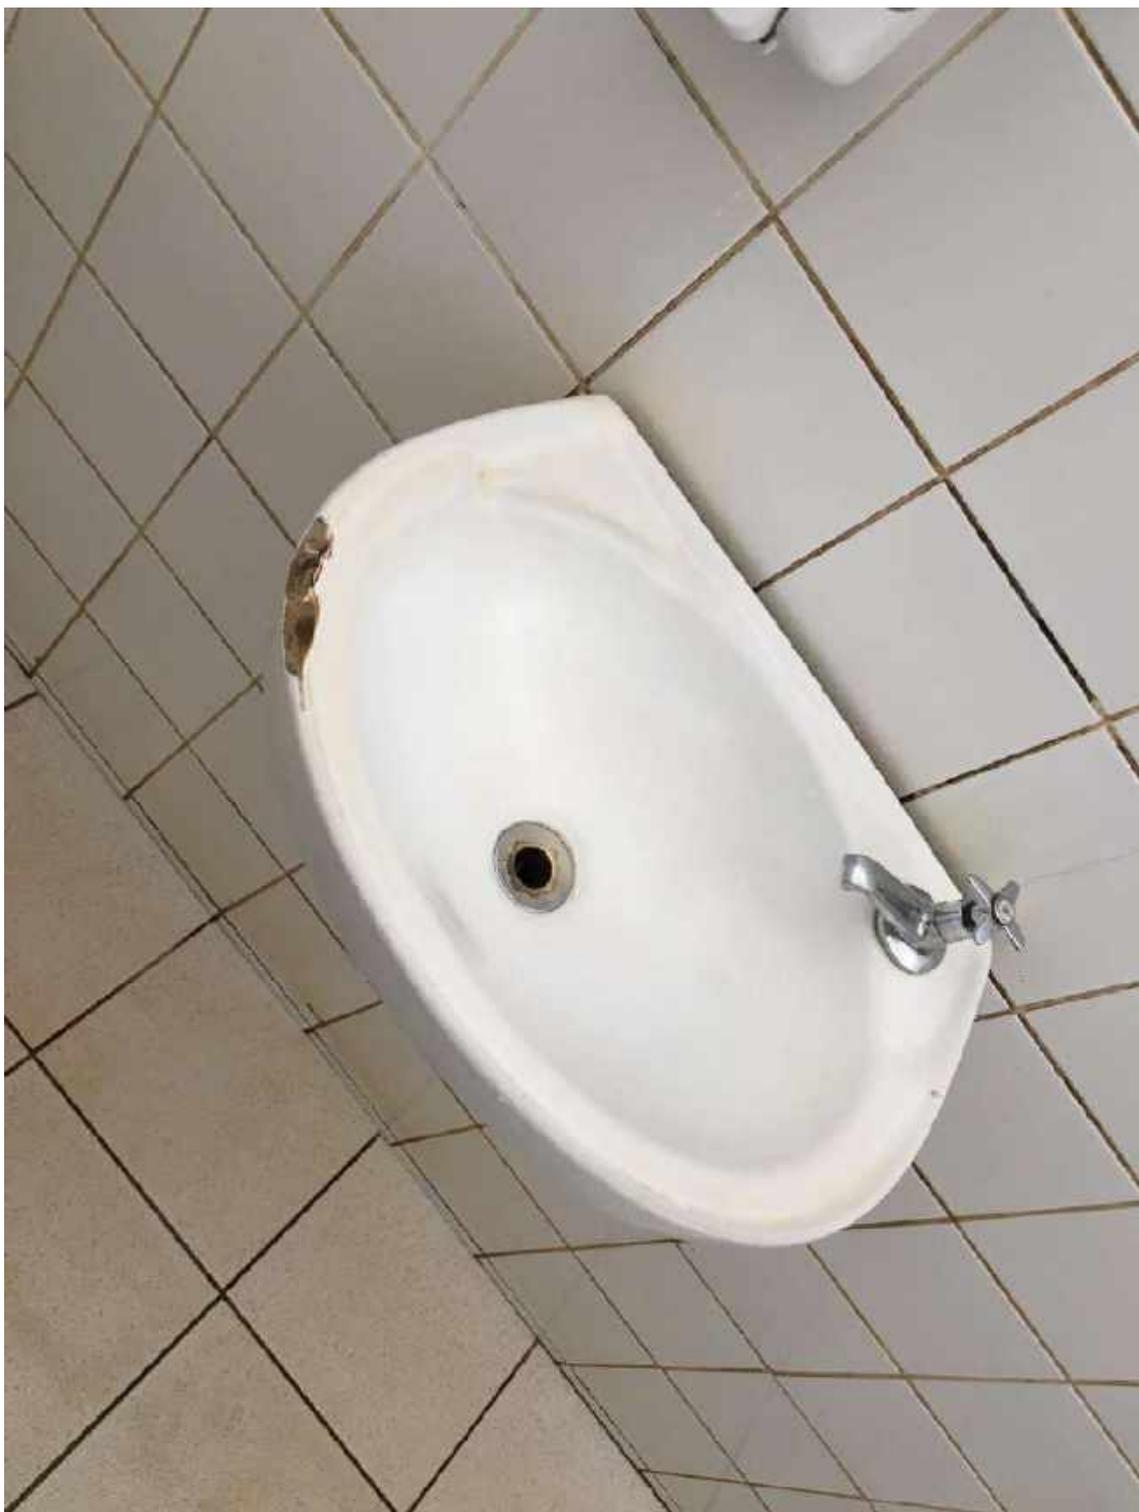
LAVATÓRIO QUEBRADO

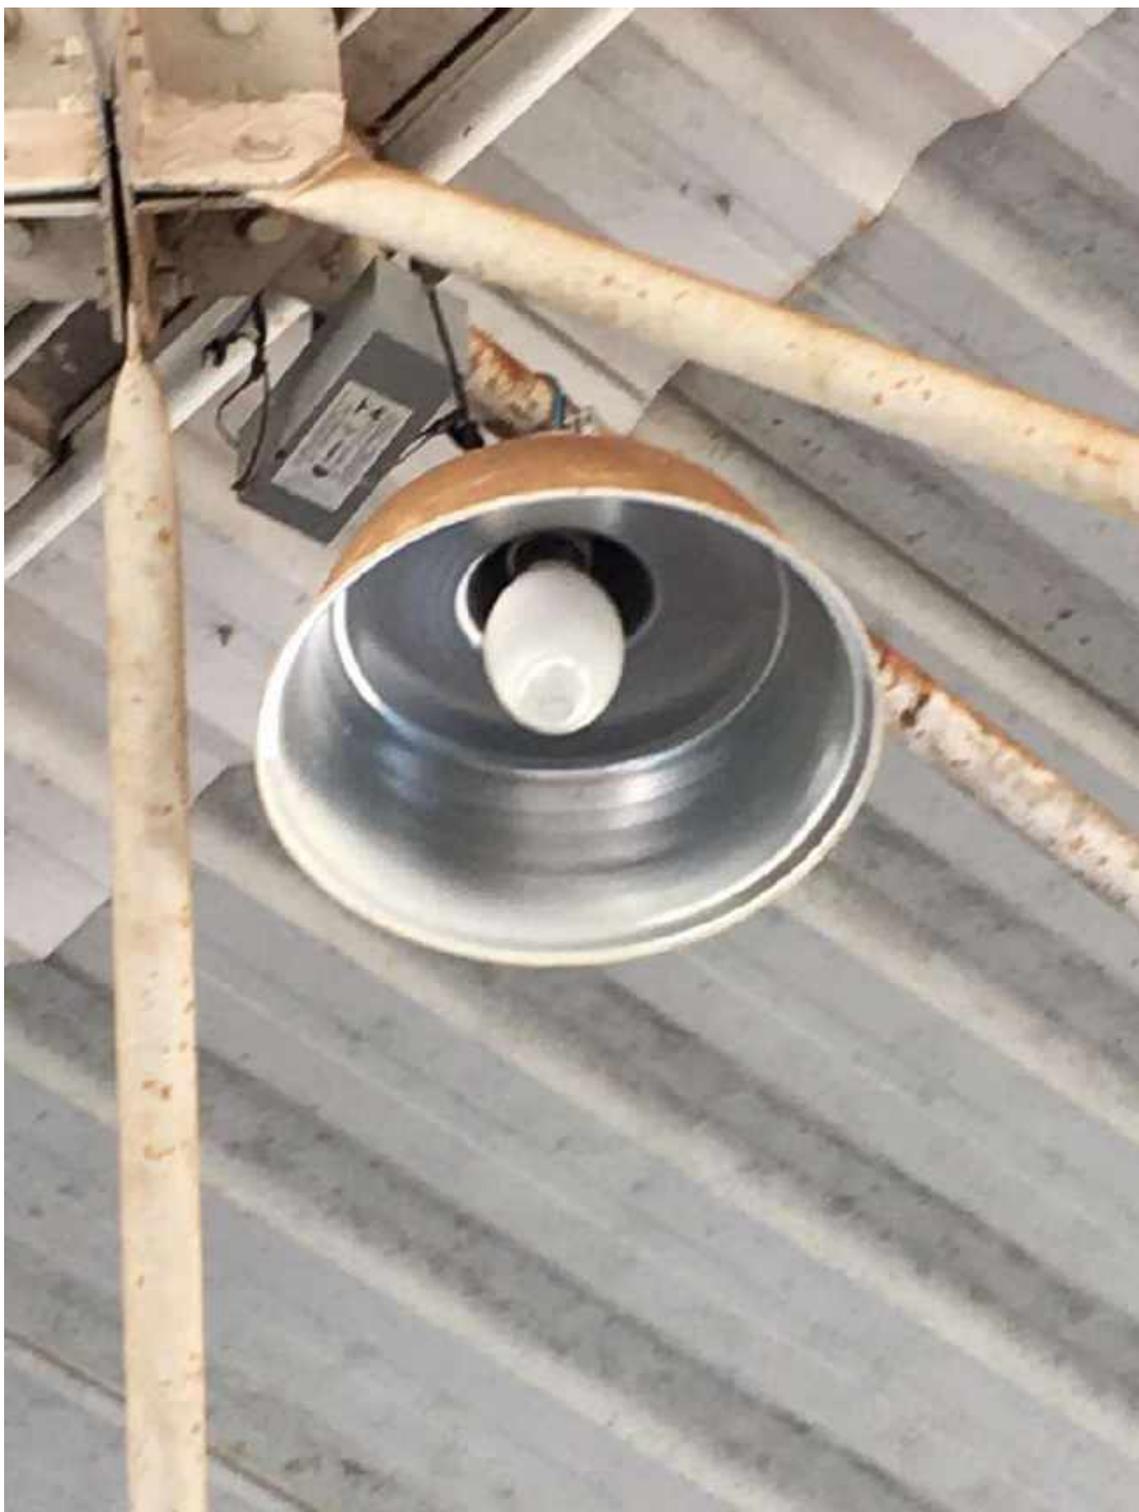
LÂMPADAS E REATORES QUEIMADOS

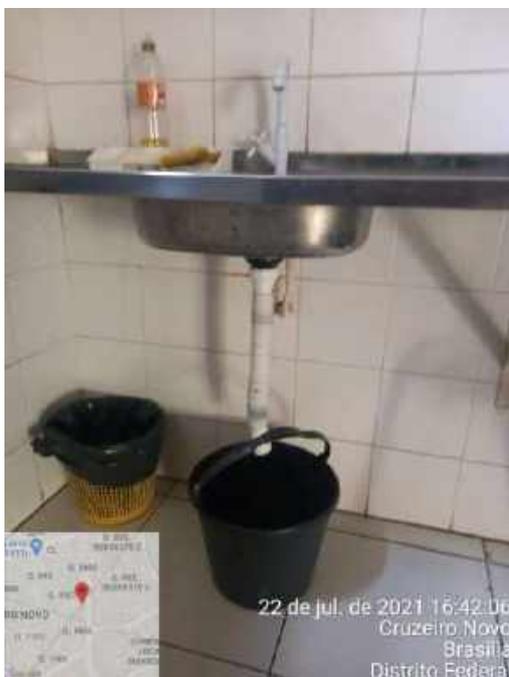
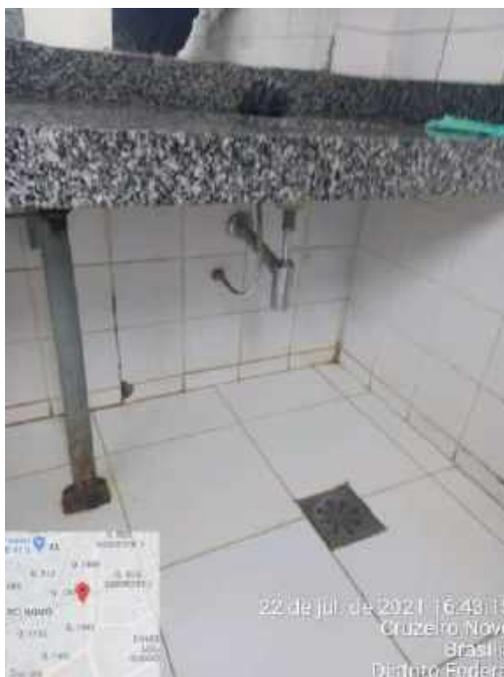
- Anexo 01 – lavatórios (sifão)

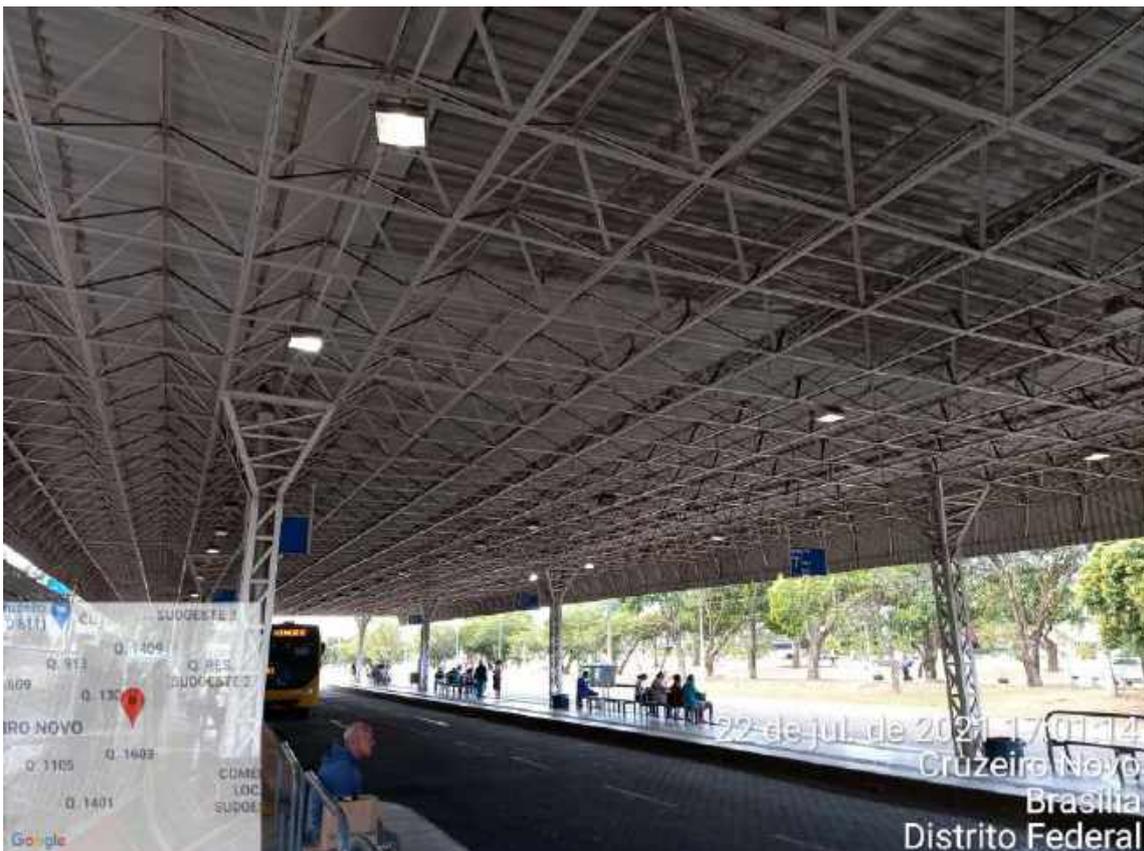
- Anexo 03 – lâmpadas

Há necessidade de substituição de 12 lâmpadas queimadas e dois reatores.

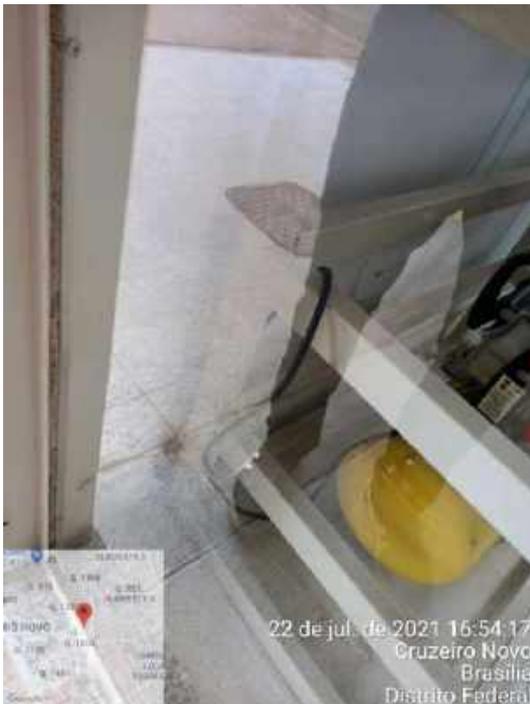
- Anexo 04 – tomadas

Há necessidade de reparo na tomada que alimenta a energia da bomba de encher pneu de bicicletas localizada dentro do bicicletario.

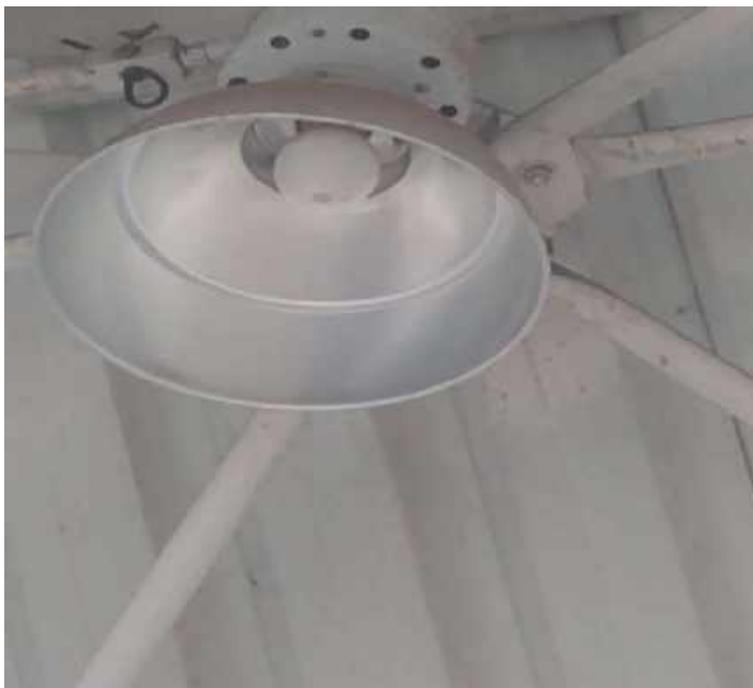
1 – LÂMPADAS QUEIMADAS E TROCA DE REATORES.

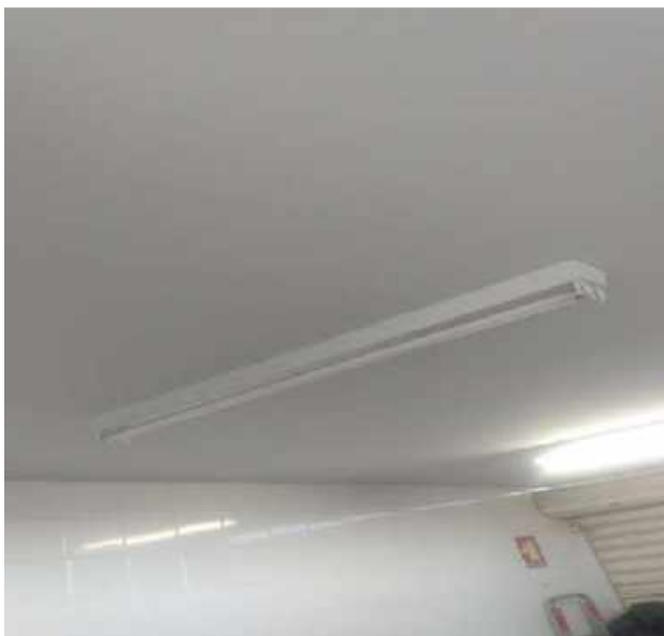
2- LÂMPADAS QUEIMADAS.

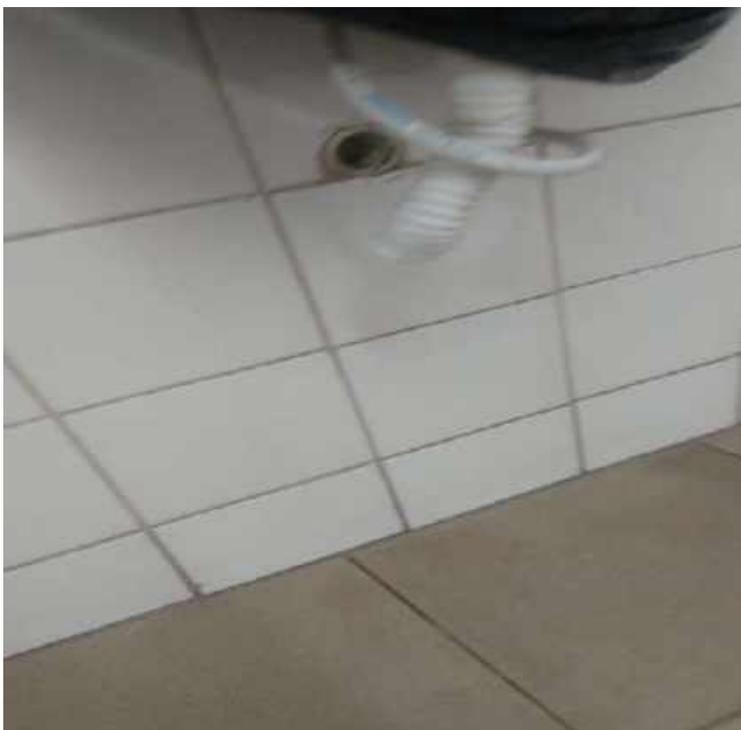
3- SIFÃO E RABICÓ COM DEFEITO.

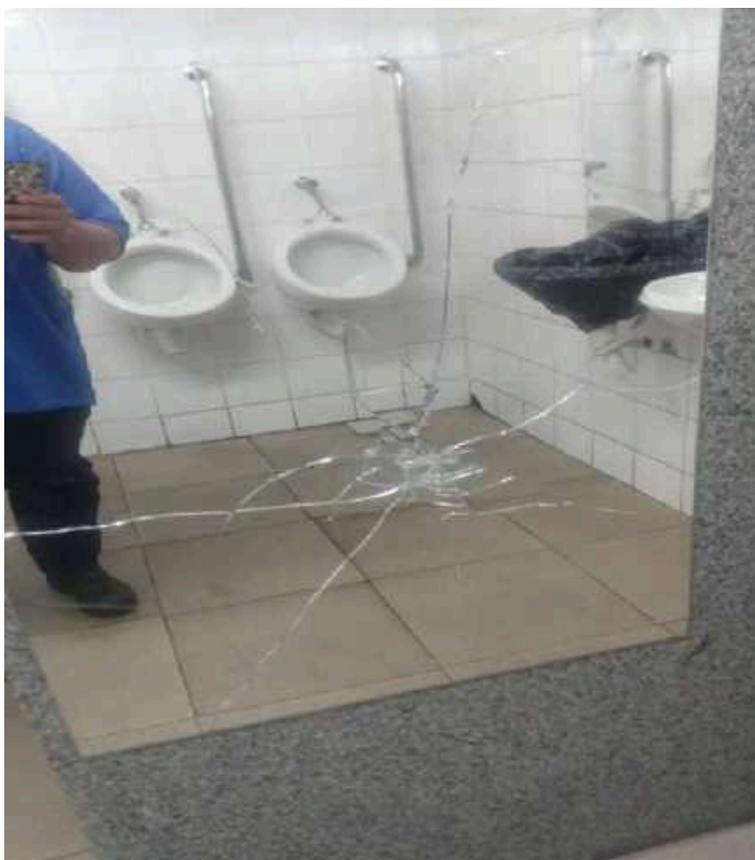
4- ESPELHO DO BANHEIRO MASCULINO QUEBRADO.

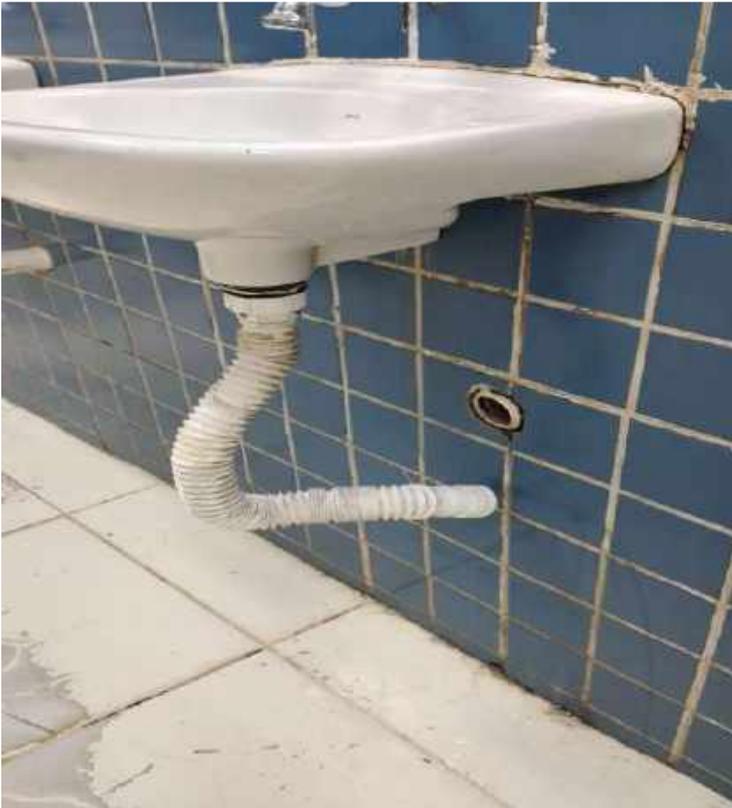
5- SIFÃO QUEBRADO.

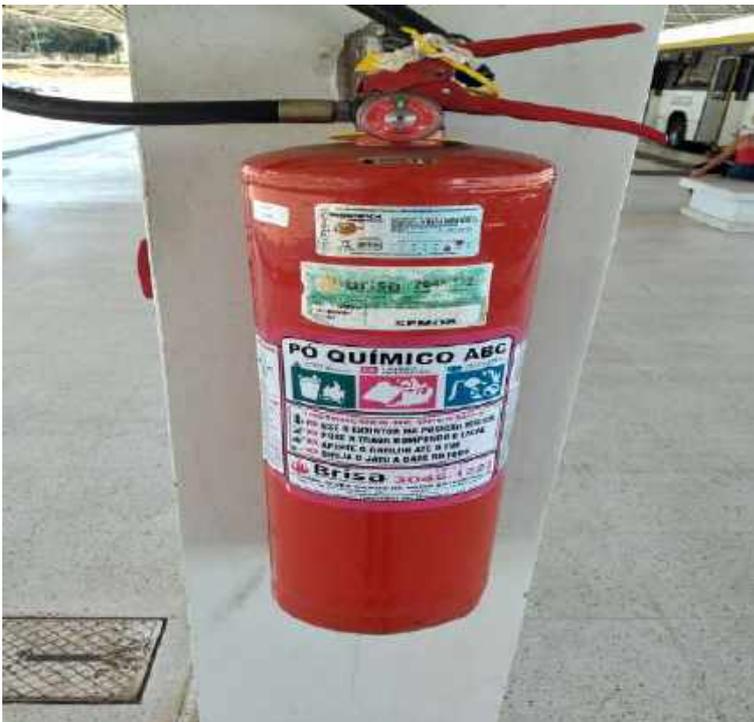
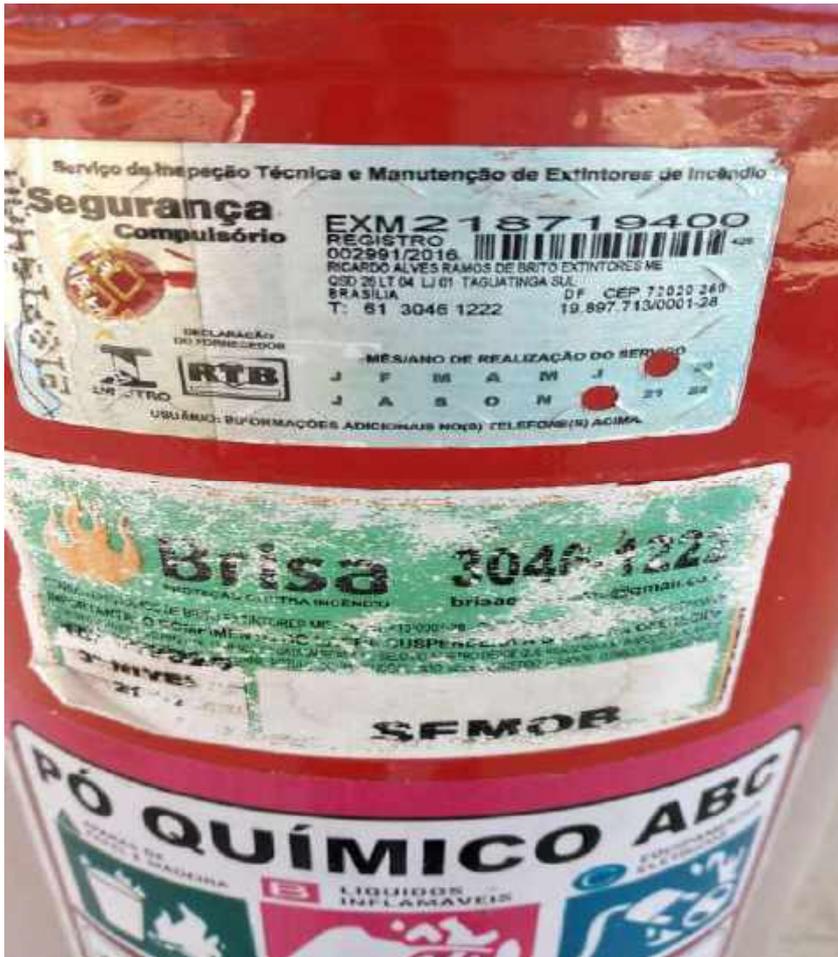
6- TROCAR EXTINTORES:

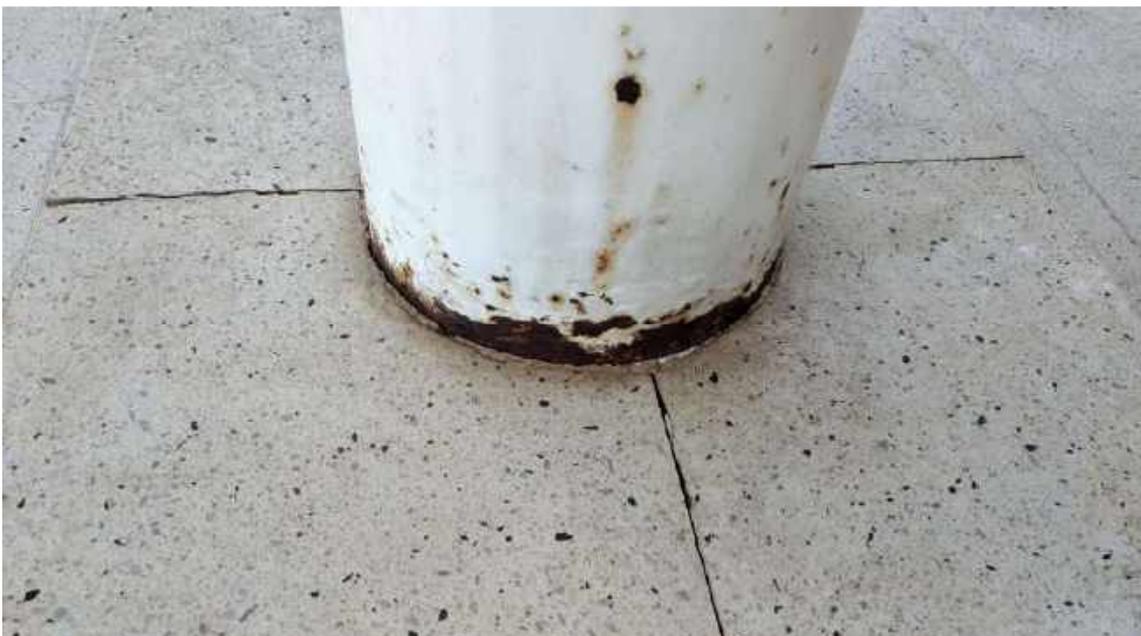
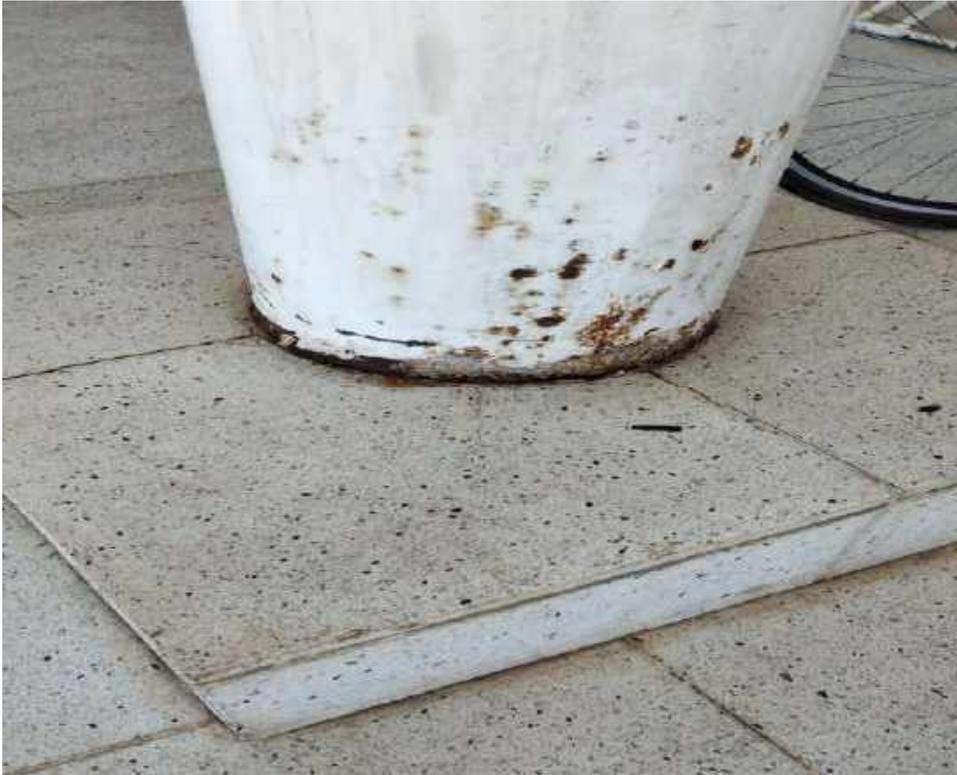
7- PINTAR OS PILARES

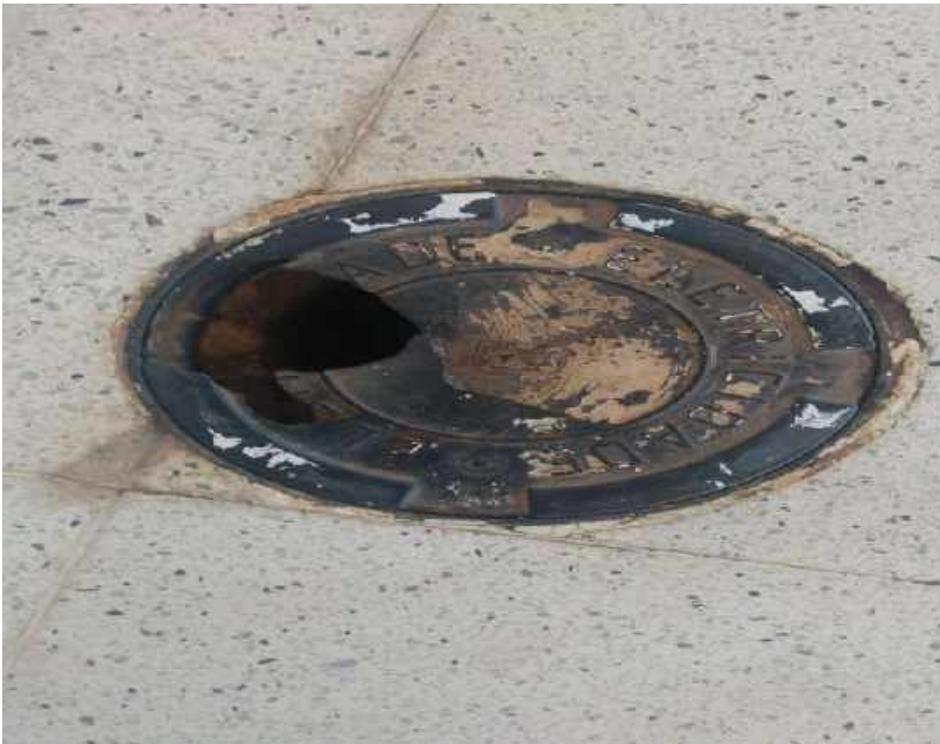
8- TROCAR TAMPA DO ESGOTO

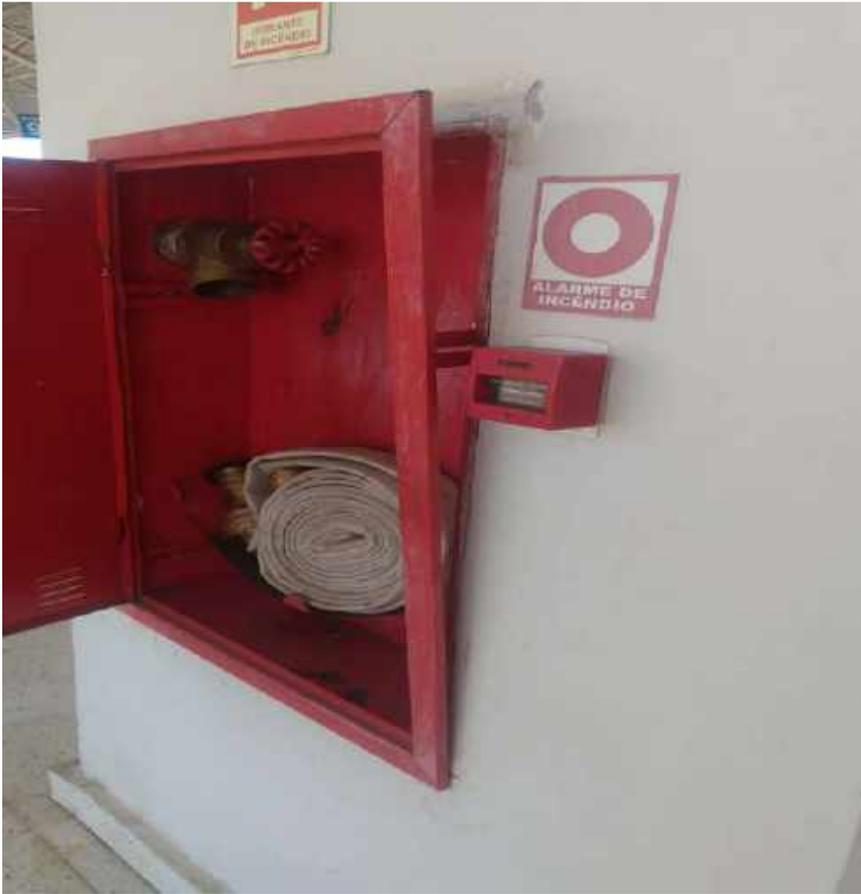
9- ARRUMAR CAIXA DO HIDRANTE

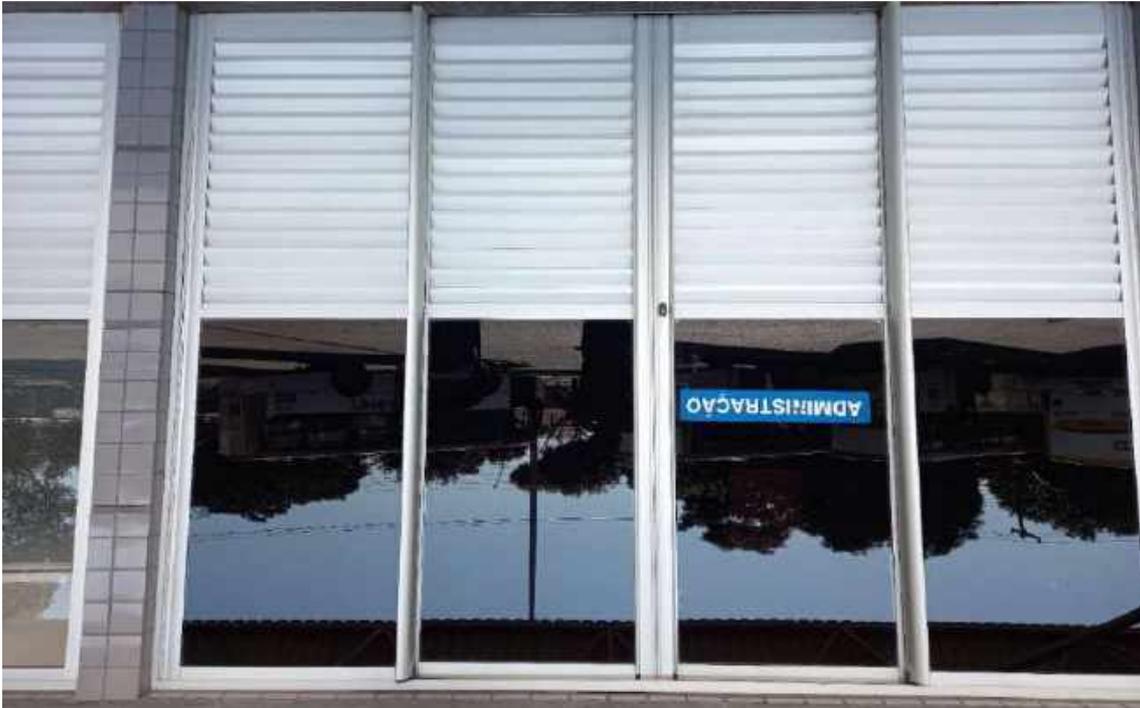
PORTA DE ESQUADRIA METÁLICA 1

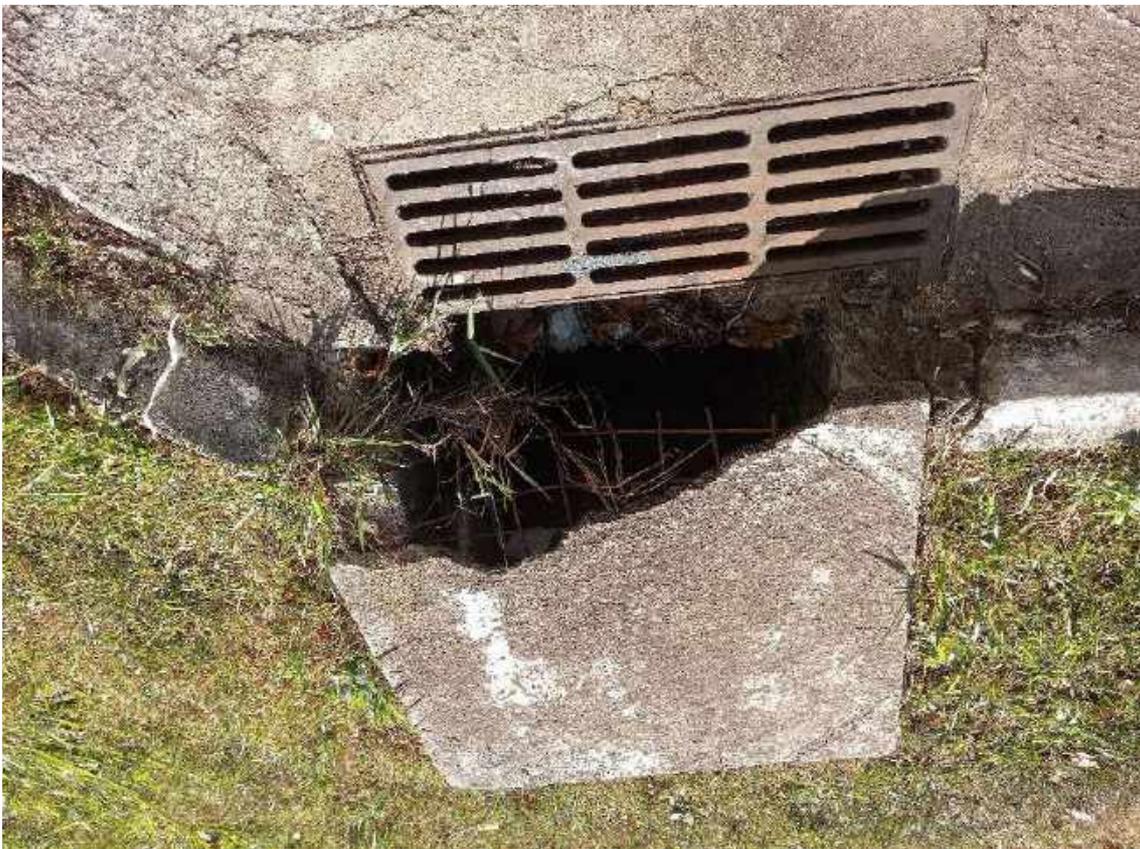
TAMPA DE ÁGUA PLUVIAL 1

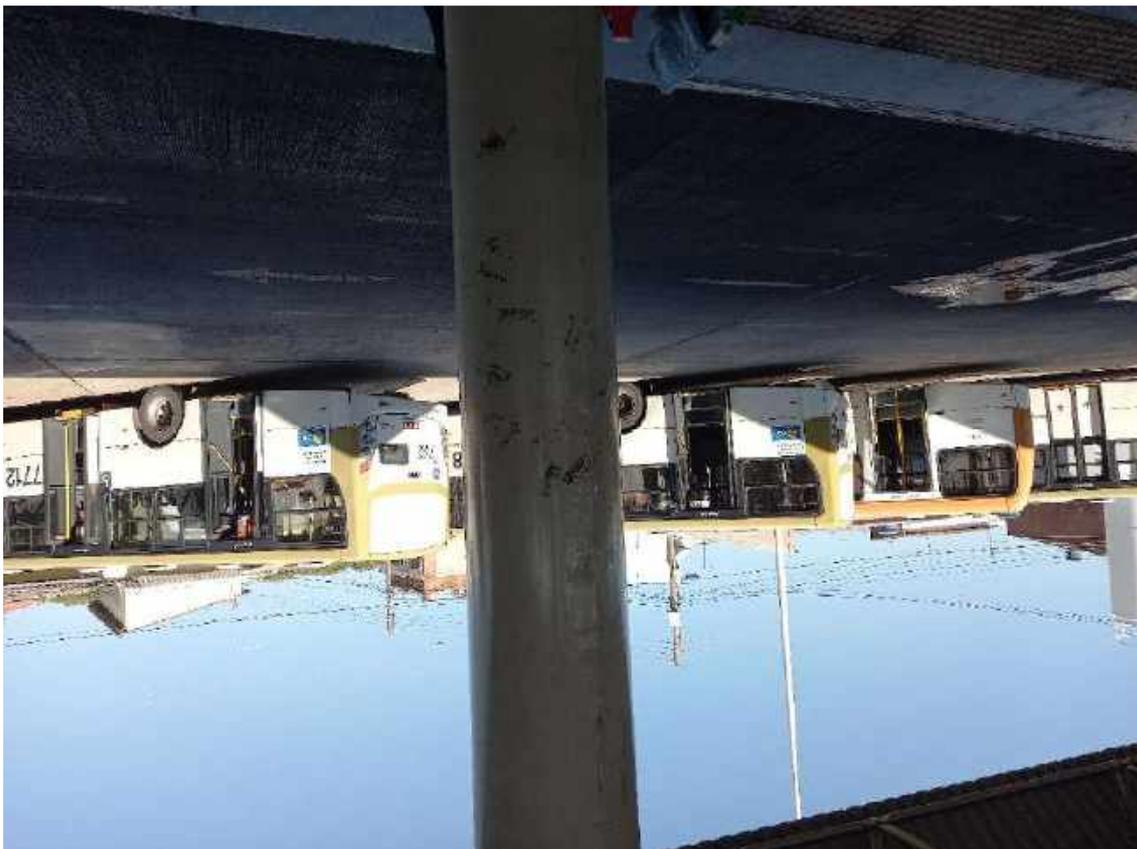
PILAR DE SUSTENTAÇÃO DA PLATAFORMA 1
