RELATÓRIO SITUACIONAL DOS TERMINAIS RODOVIÁRIOS				
RESPONSÁVEL TÉCNICO	MATRICULA	DATA	TERMINAL	
Ângela Solano da Silva	264176-3	18/06/2021	Terminal Veredas	
SERVIÇOS HIDRÁULICOS	SITUAÇÃO	QNT. EXISTENTE	QNT. COM DEFEITO	OBSERVAÇÕES
Vaso sanitário	Sem Problema	7		
Vaso sanitário (Válvula de Descarga)	Com Problema	7	6	
Lavatório	Com Problema	7	1	Lavatório quebrado
Lavatório (Sifão)	Com Problema	10	2	
Lavatório (Válvula)		0		
Mictório	Sem Problema	2		
Mictório (Válvula)	Sem Problema	2		
Caixa d'água	Sem Problema	2		
Caixa d'água (Tampa)	Sem Problema	2		
Caixa d'água (Bóia)	Sem Problema	2		
Bomba d'água		0		
Esgoto (Fossa/Sumidouro)		0		
Esgoto (Caixas)	Sem Problema	2		
Águas pluviais (Limpeza/Desobstrução)	Sem Problema	0		
Águas pluviais (Substituição)	Sem Problema	0		
Águas pluviais (Vazamento)		0		
Águas pluviais (Outros)		0		
Medidor Geral	Sem Problema	1		
Medidores Individuais		0		
Torneiras Banheiro	Com Problema	9	2

TERMINAL VEREDAS - BRAZLÂNDIA

RELATÓRIO FOTOGRÁFICO

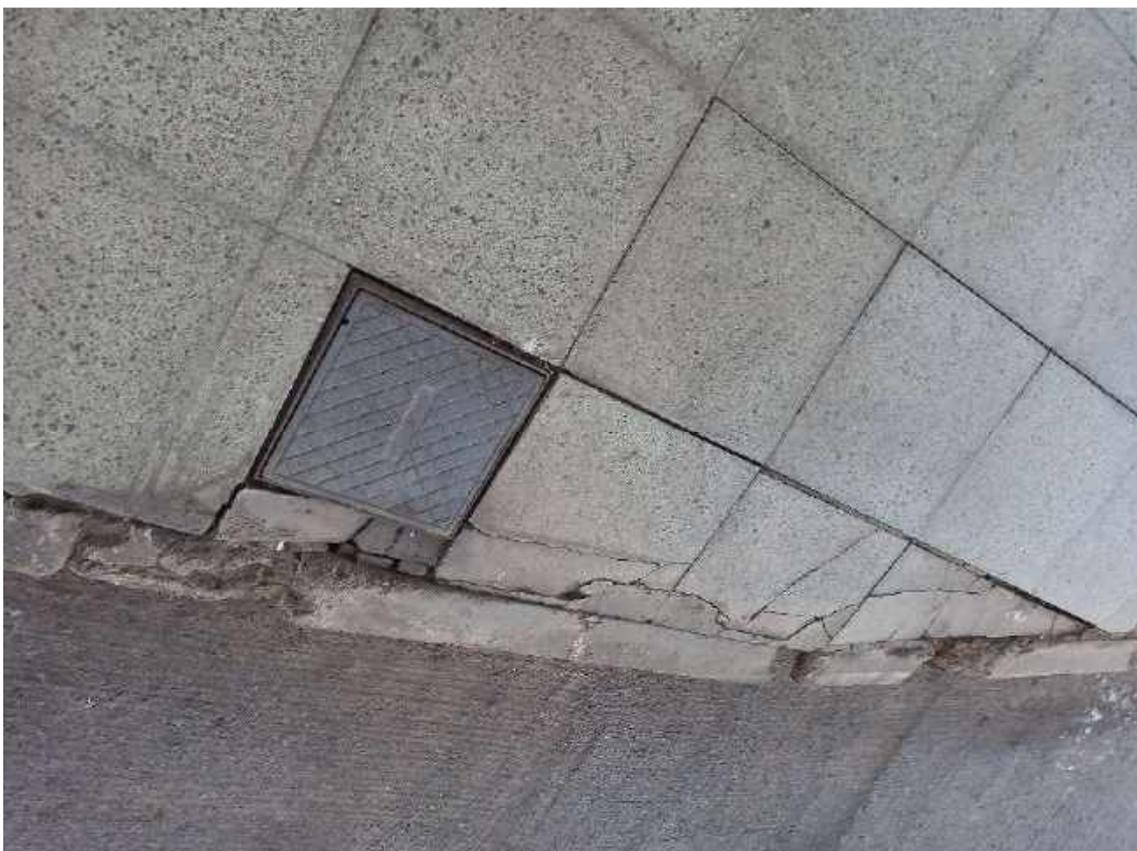
PISO DA PLATAFORMA 1

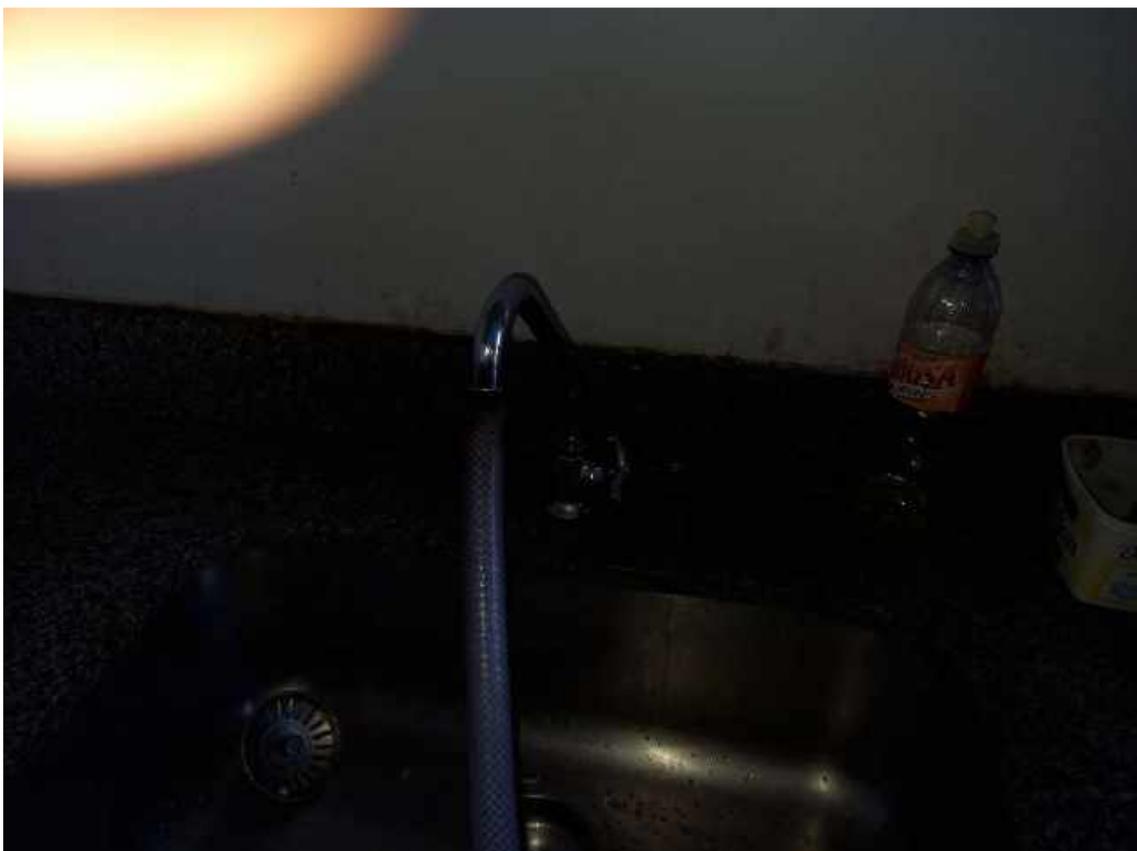
TORNEIRA DE COPA 1

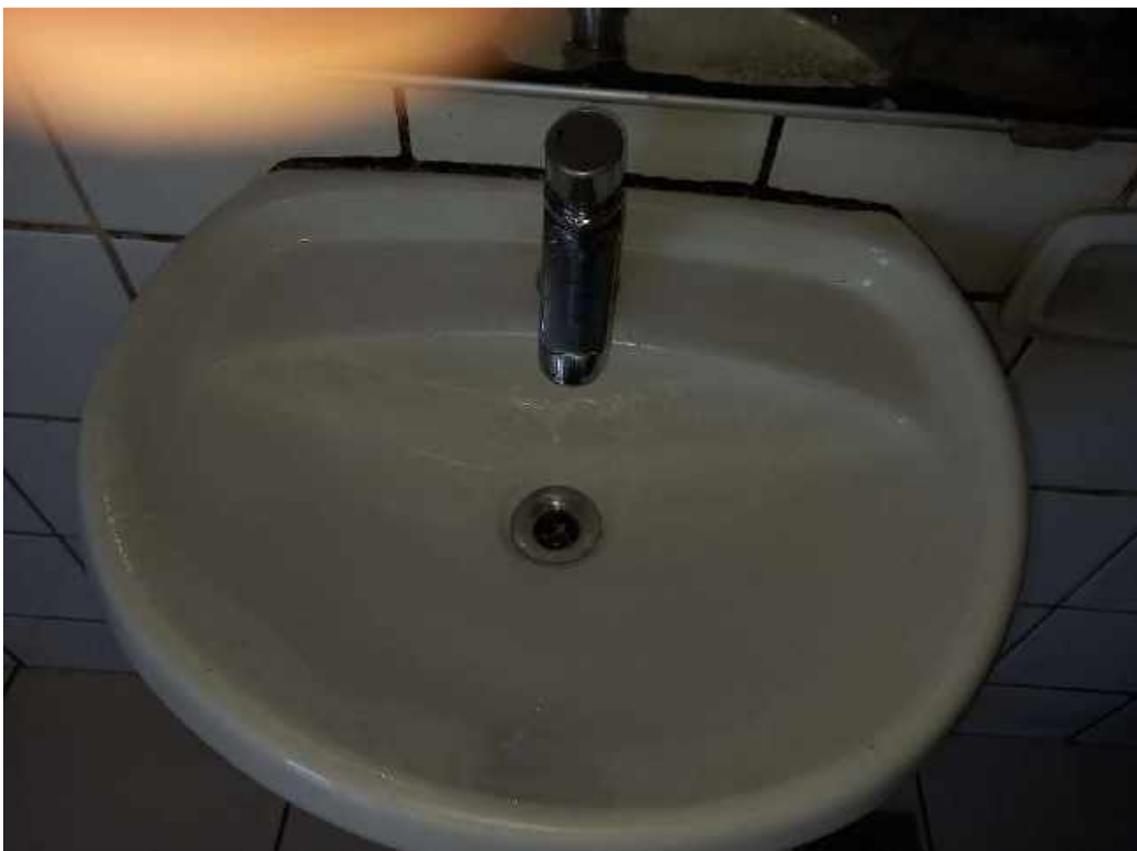
TORNEIRA DE BANHEIRO 1

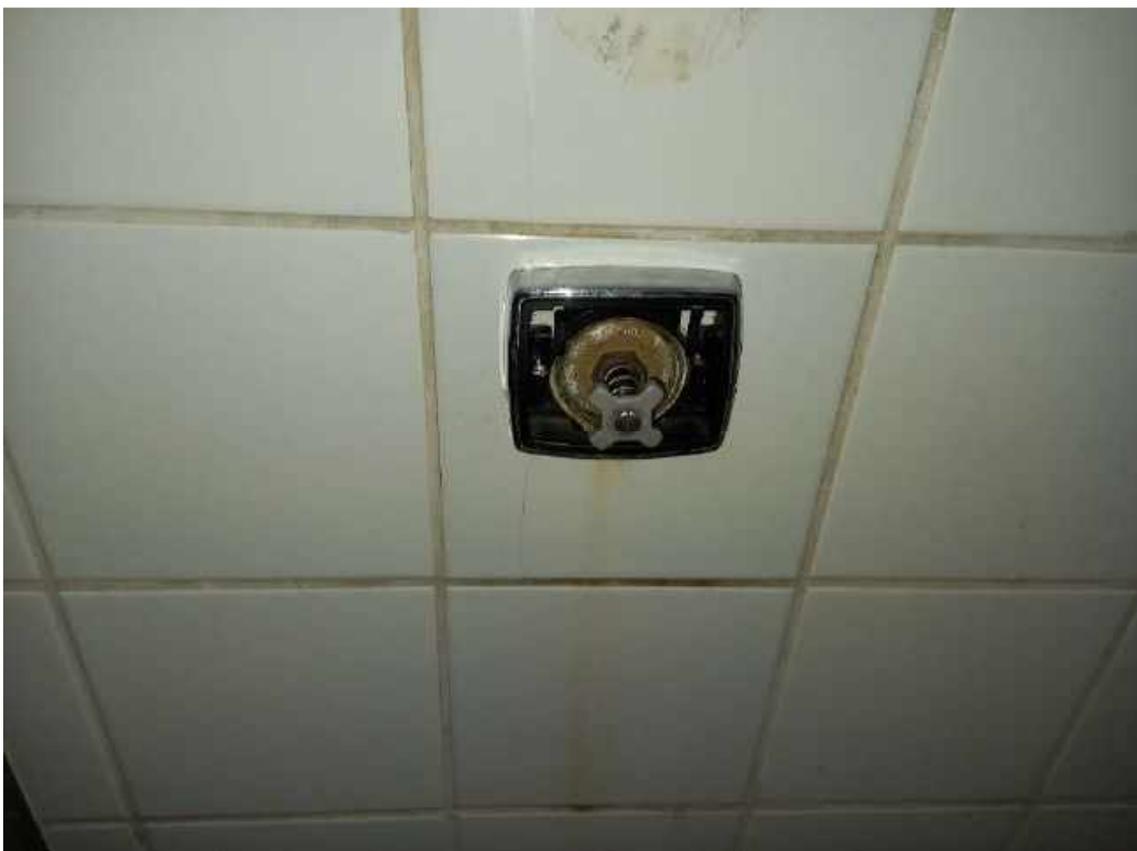
VÁLVULA DE DESCARGA DE BANHEIRO 1

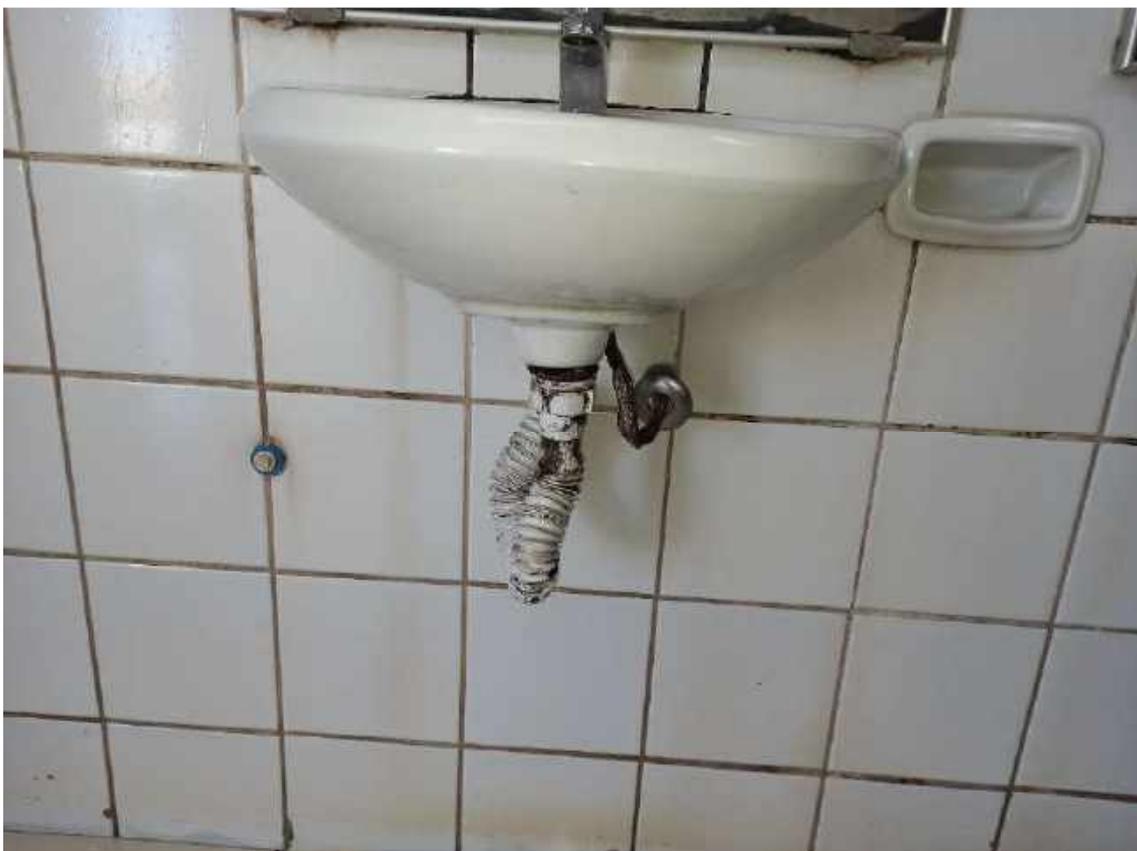
CIFÃO/RABICHO DE BANHEIRO 1

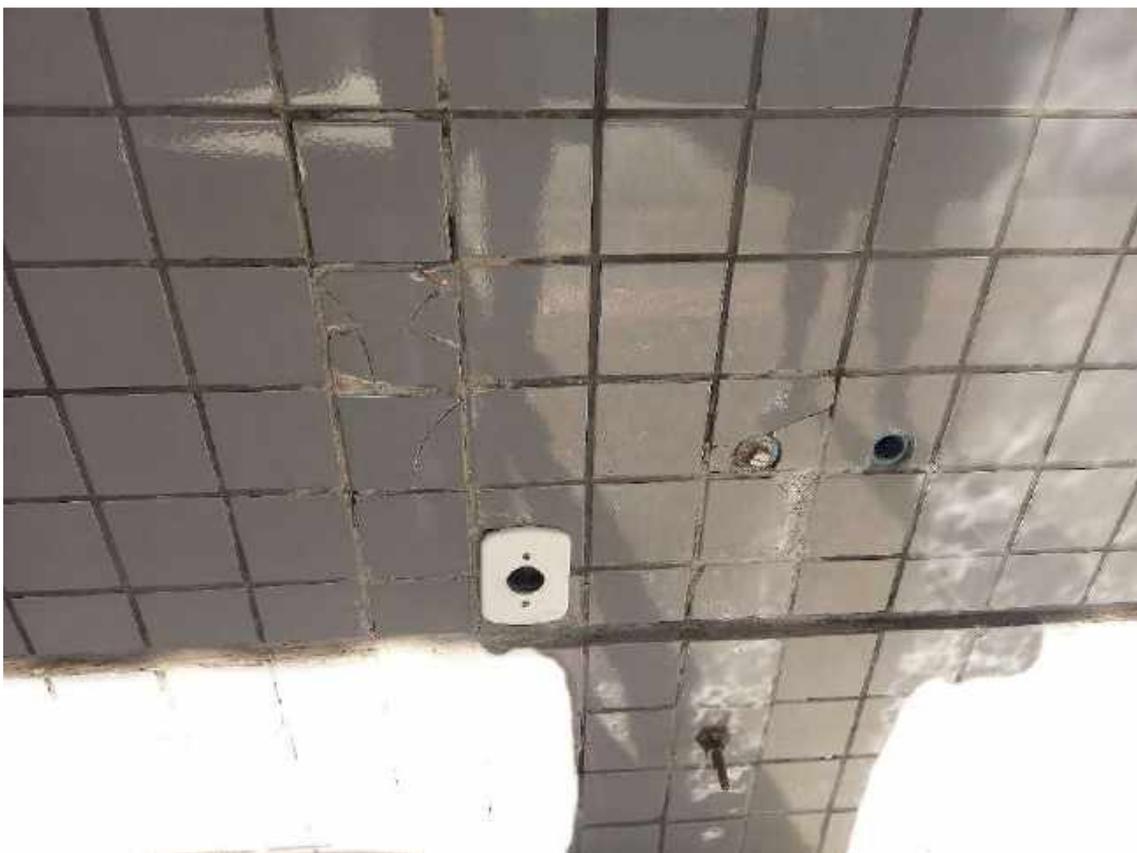
REVESTIMENTO PASTILHAS 1

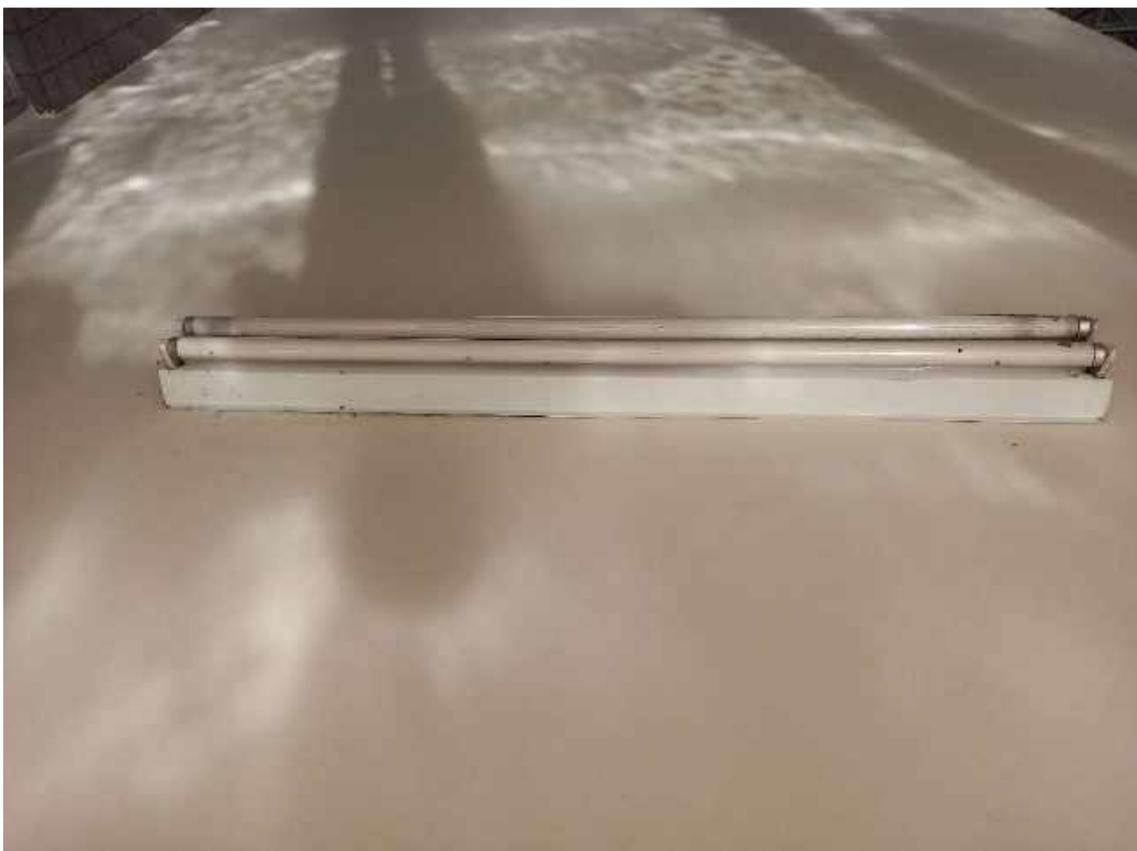
LÂMPADA TUBULAR DE 40W 1

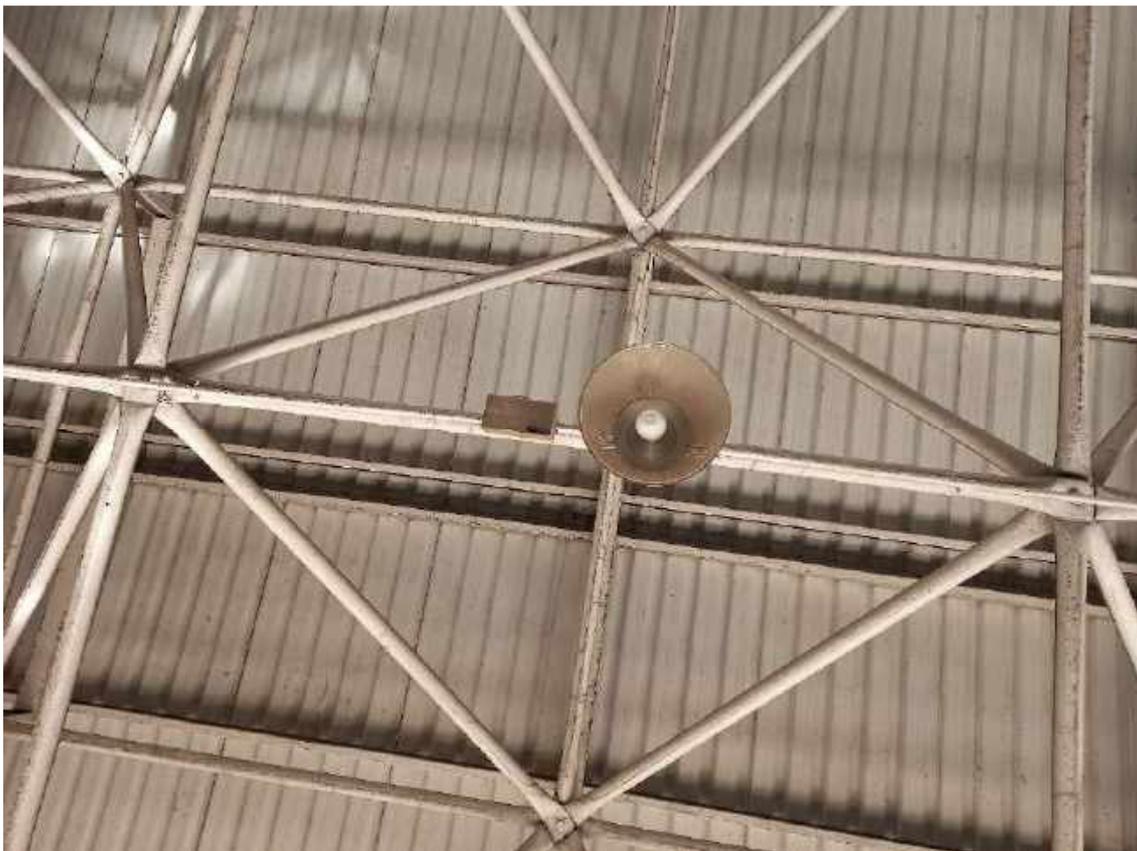
LÂMPADA DA PLATAFORMA 1

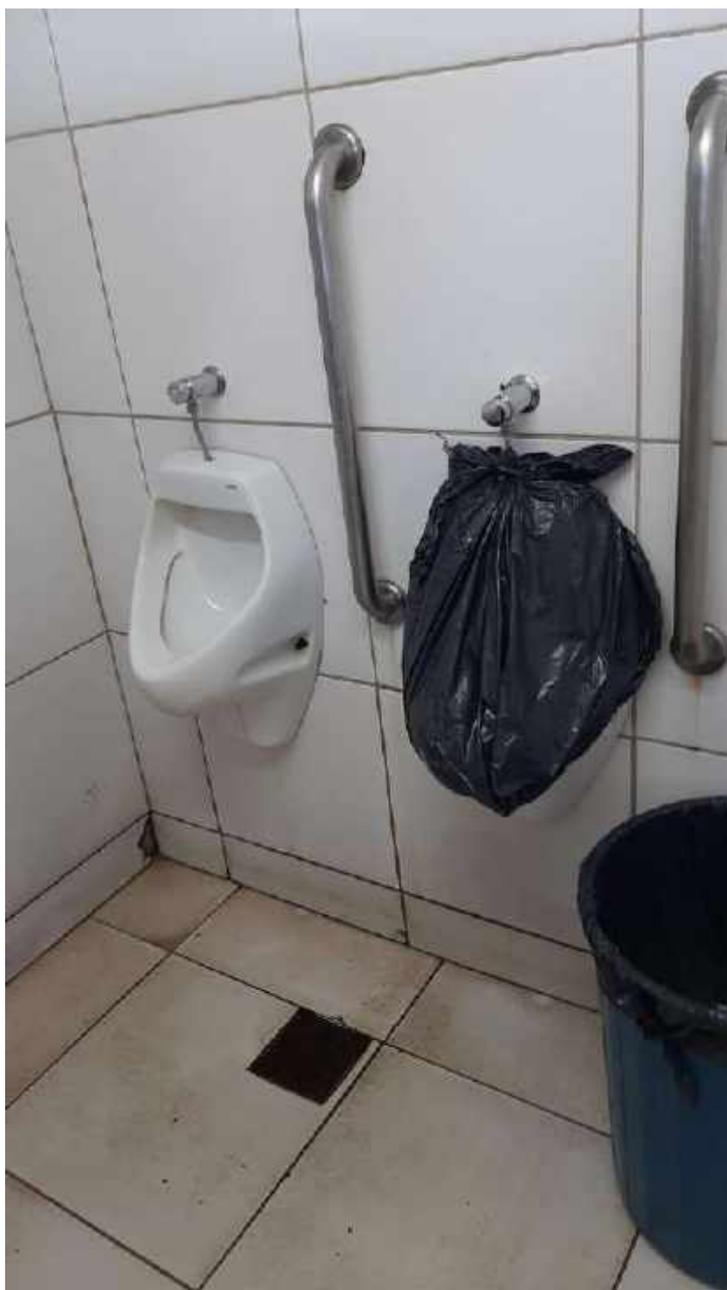
MICTORIO ENTUPIDO

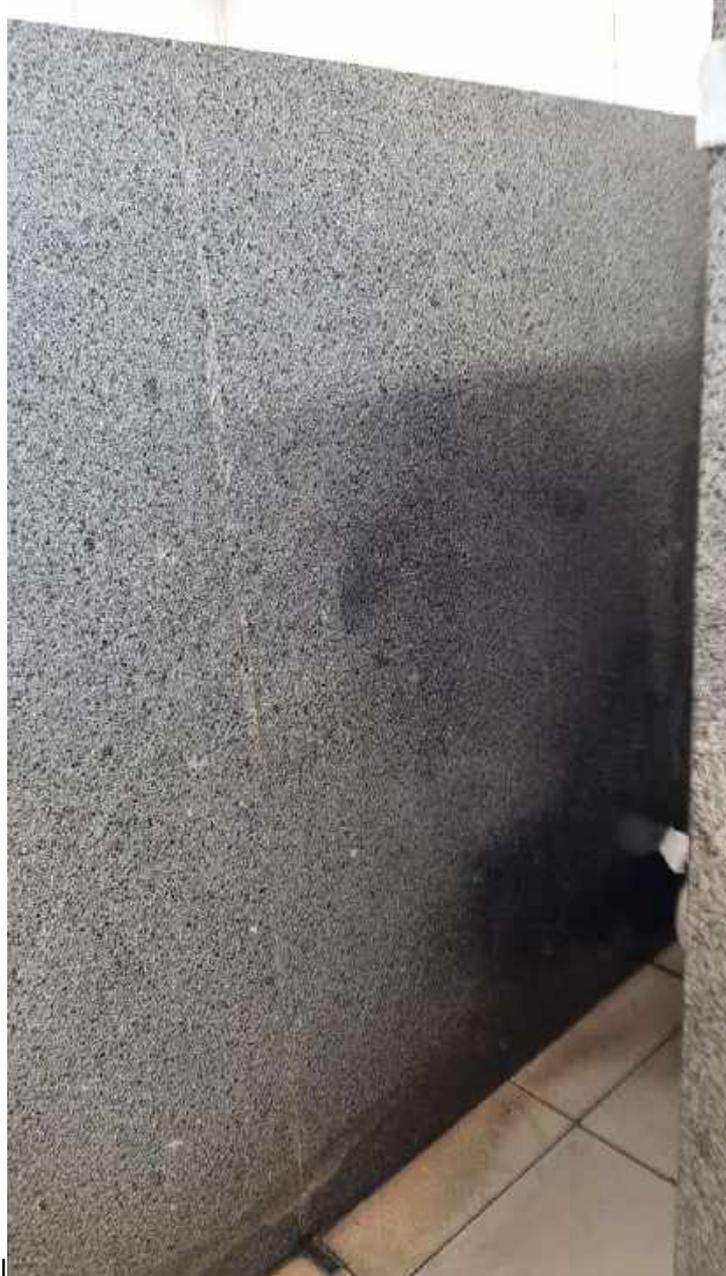
BANHEIRO SEM PORTA

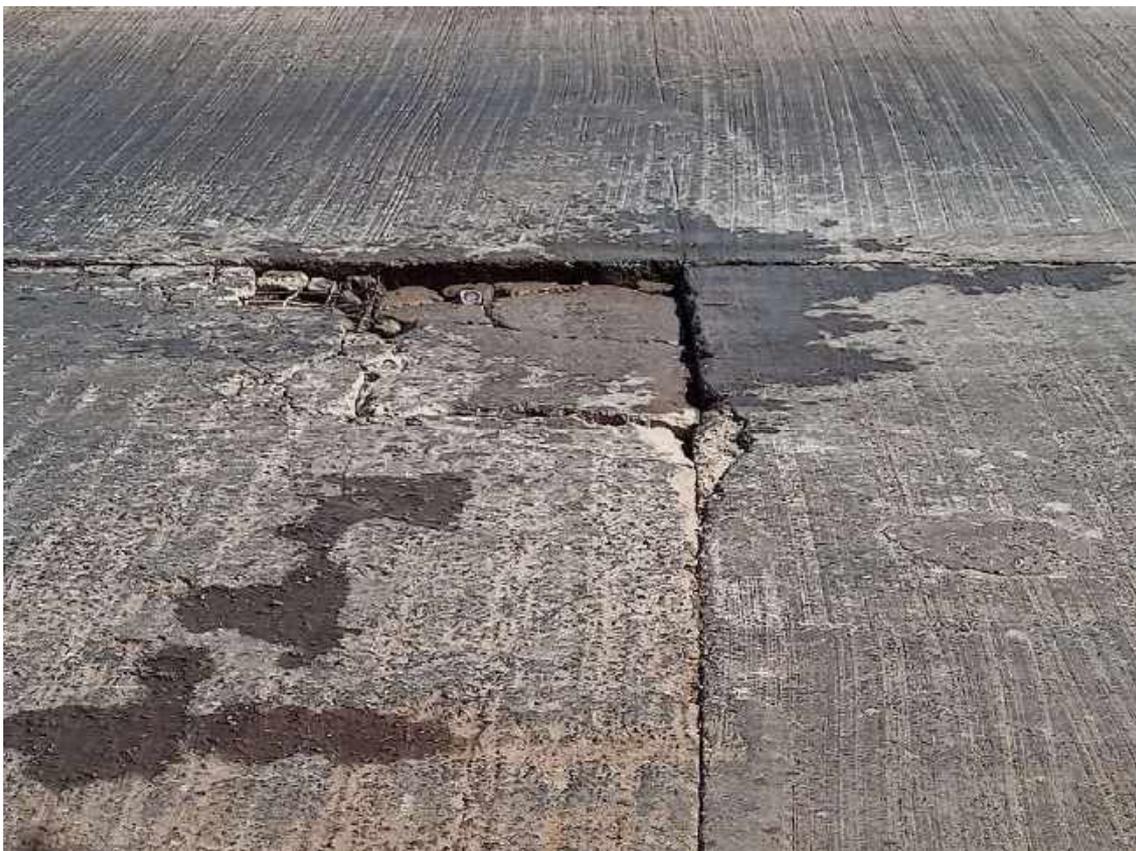
PAVIMENTAÇÃO COM BURACOS 1

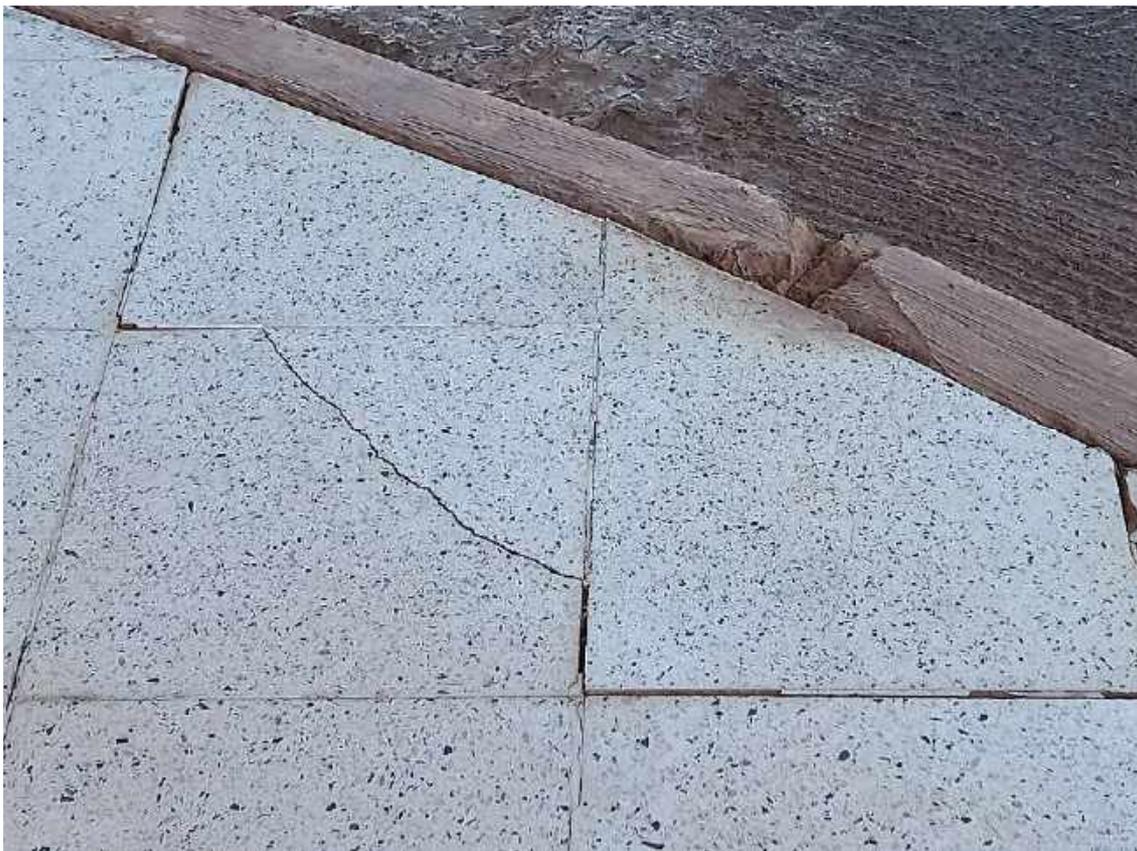
PISO DA PLATAFORMA DANIFICADO 1

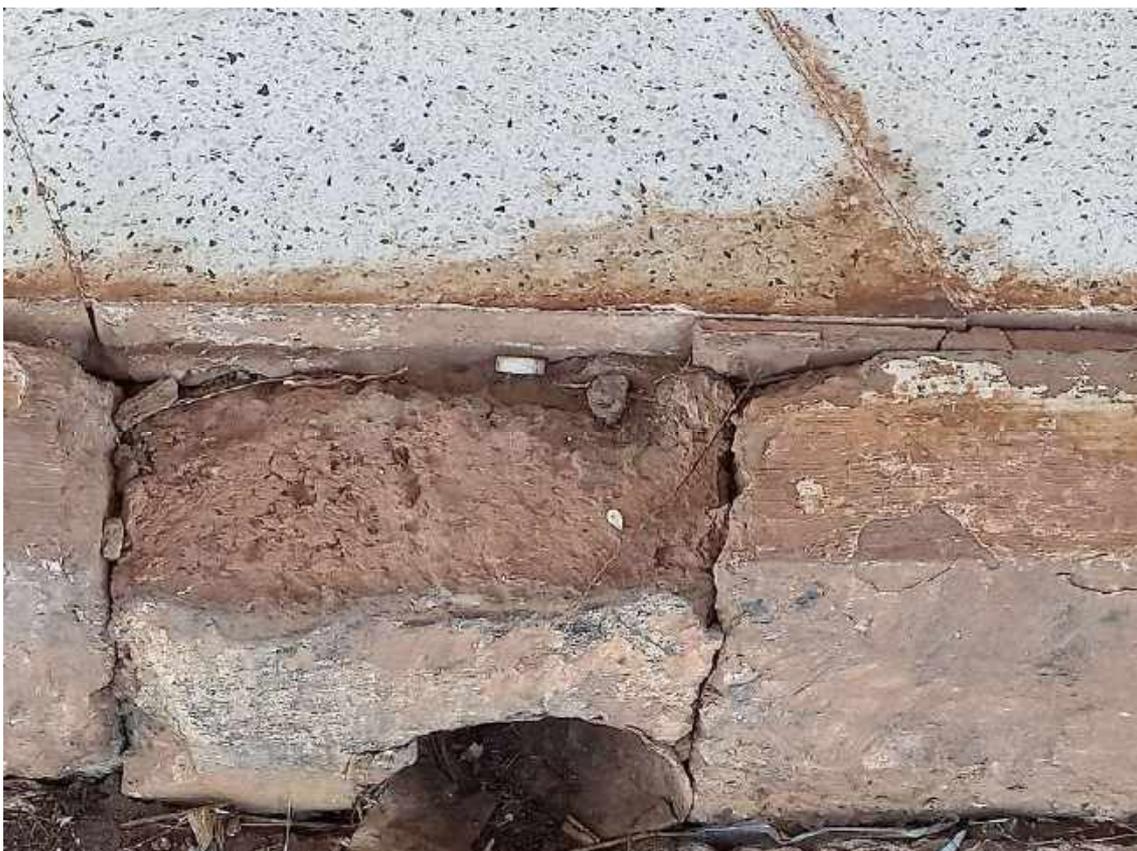
MEIO FIO DANIFICADO 1

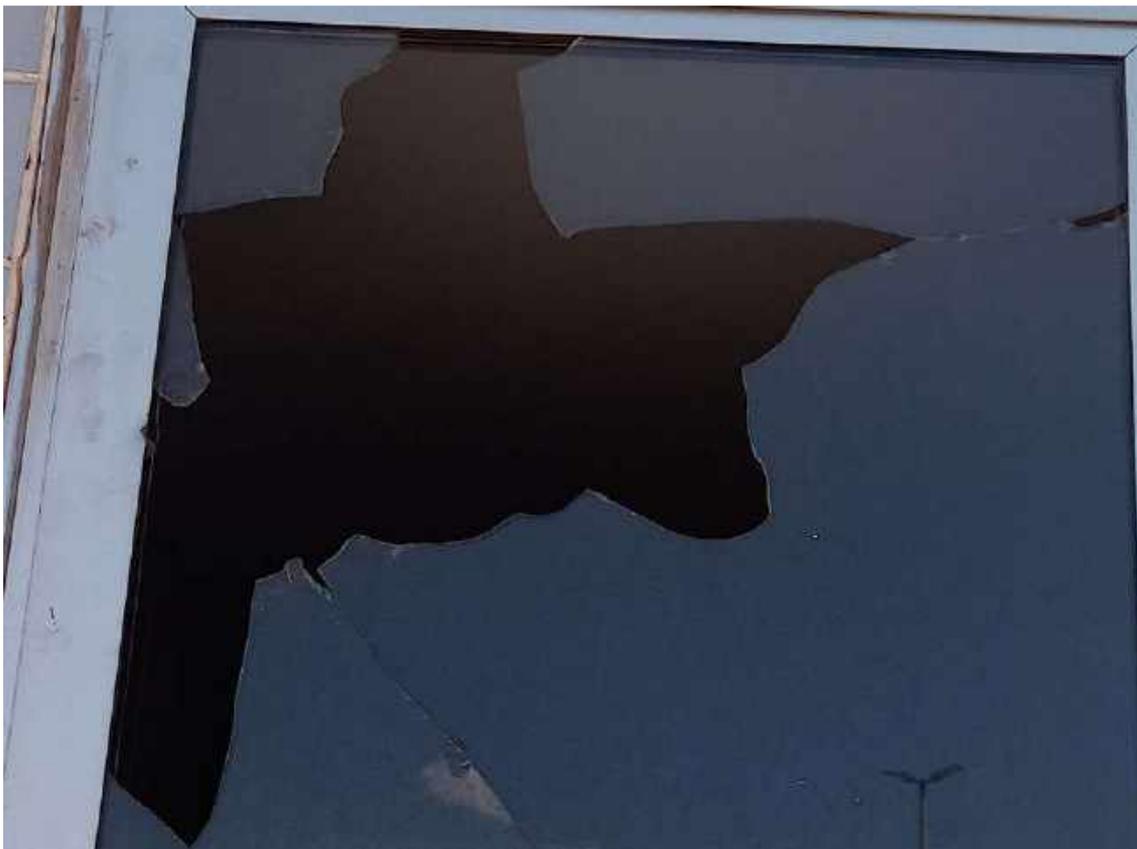
VIDRO QUEBRADO 1

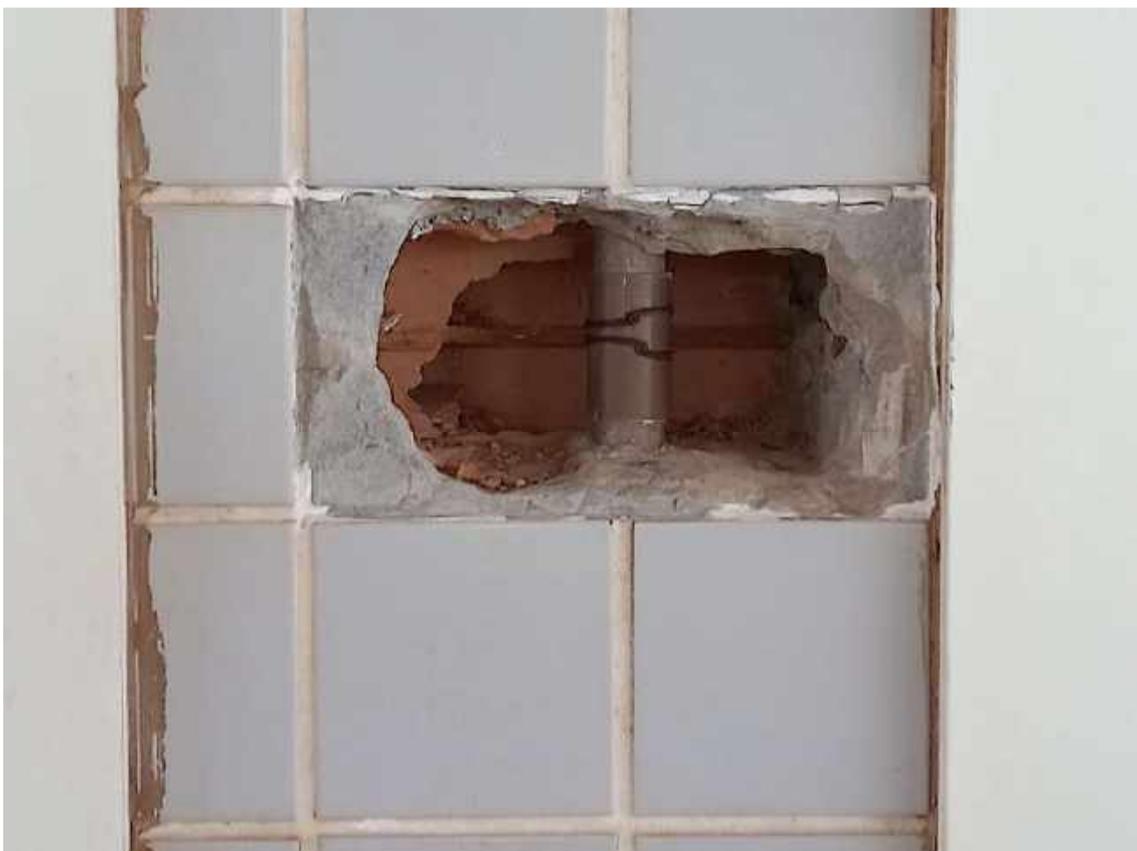
AUSÊNCIA DE PASTILHAS 1

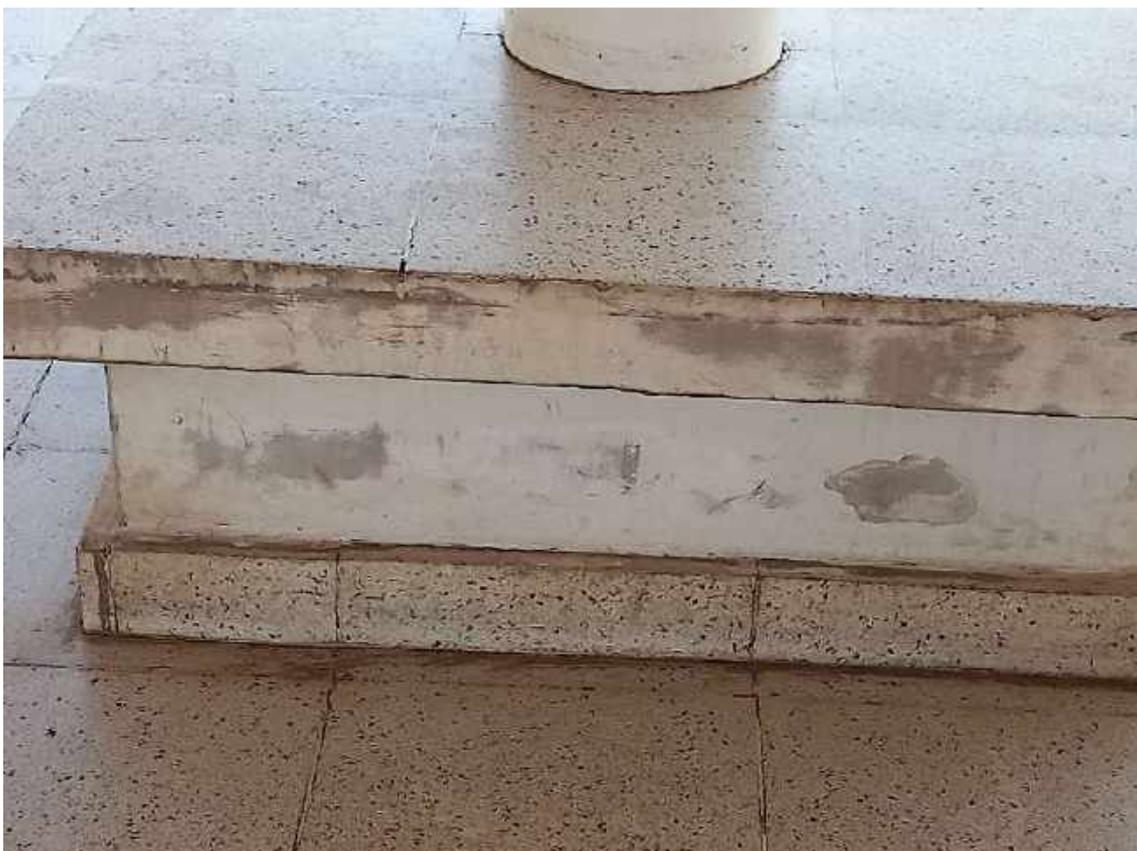
BASE DOS PILARES (PINTURA) 1

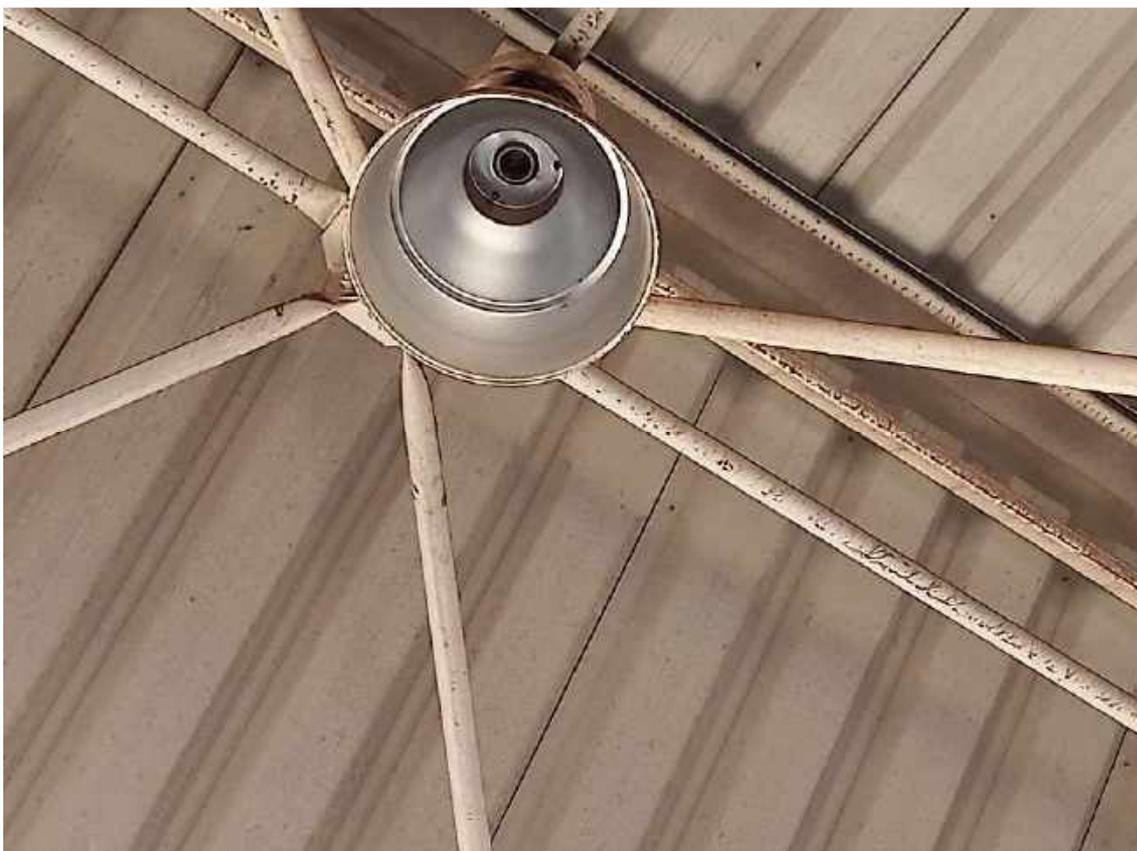
AUSÊNCIA DE LÂMPADAS 1

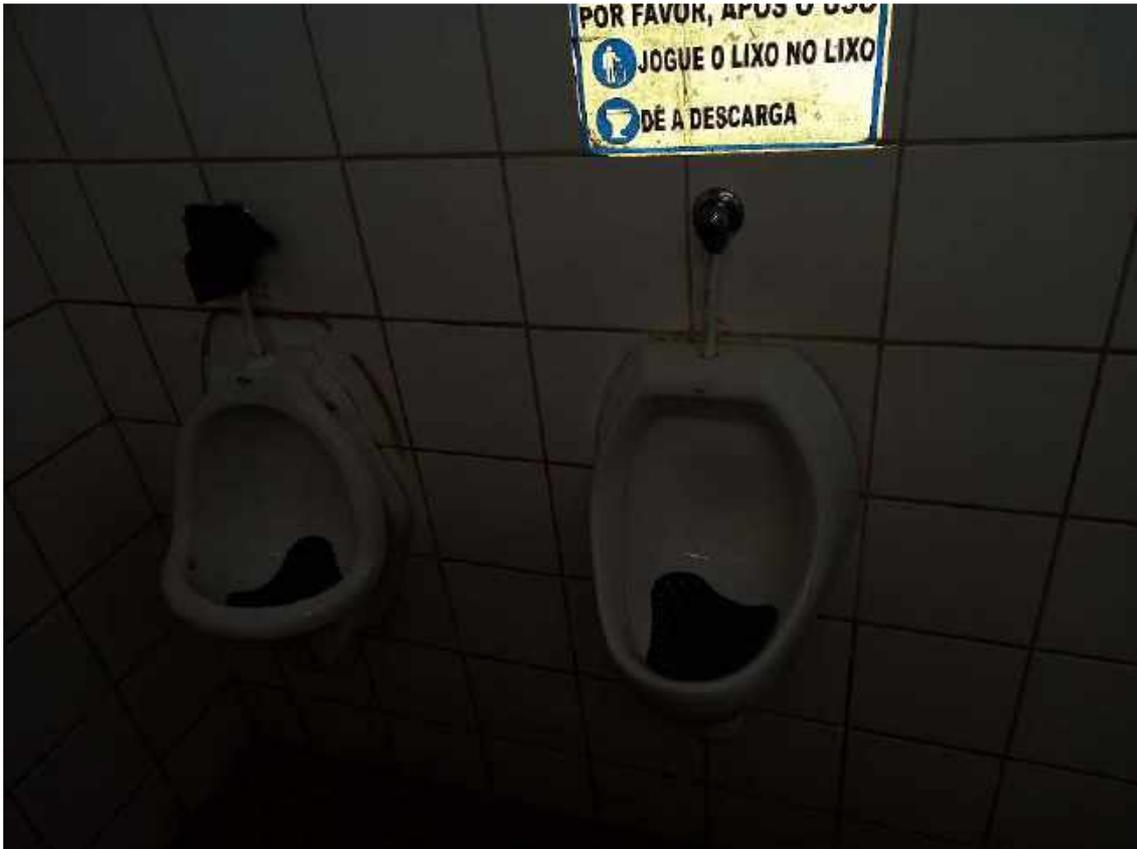
MICTÓRIOS COM ENTUPIMENTOS CONSTANTES 1

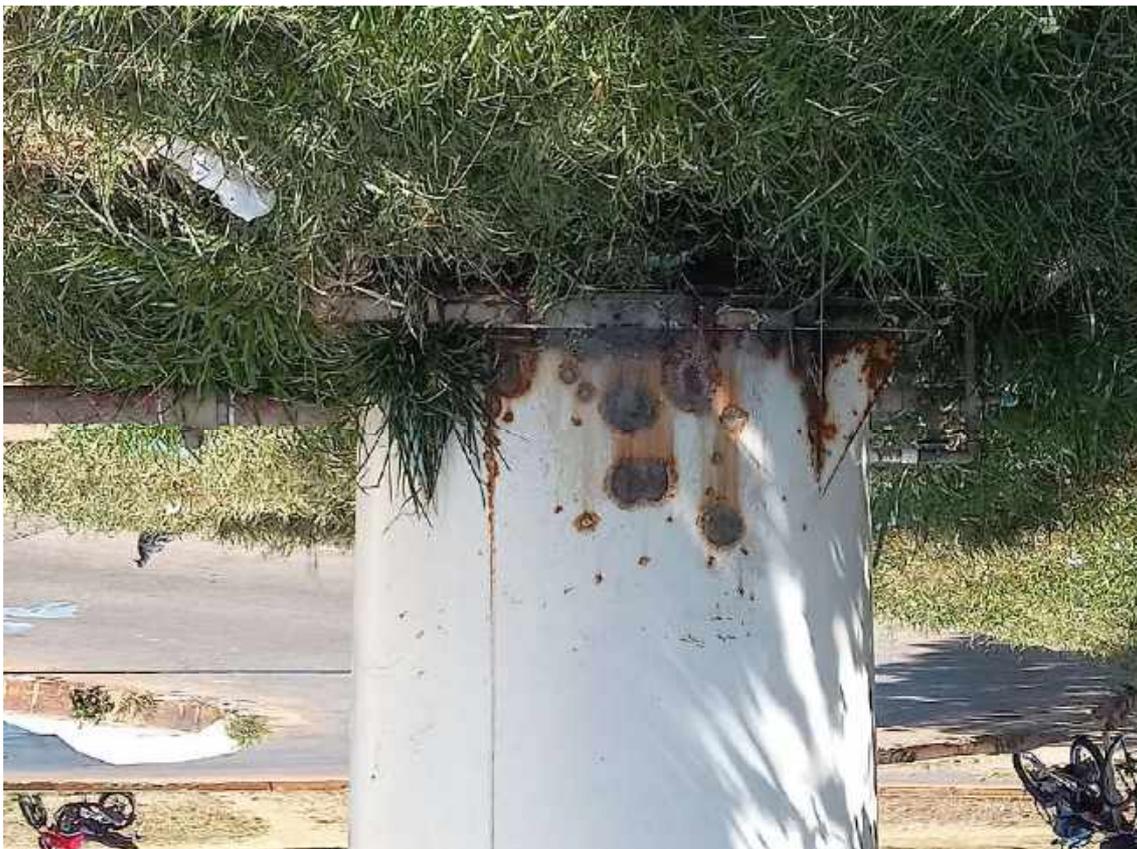
BASE DA CAIXA ENFERRUJADA 1

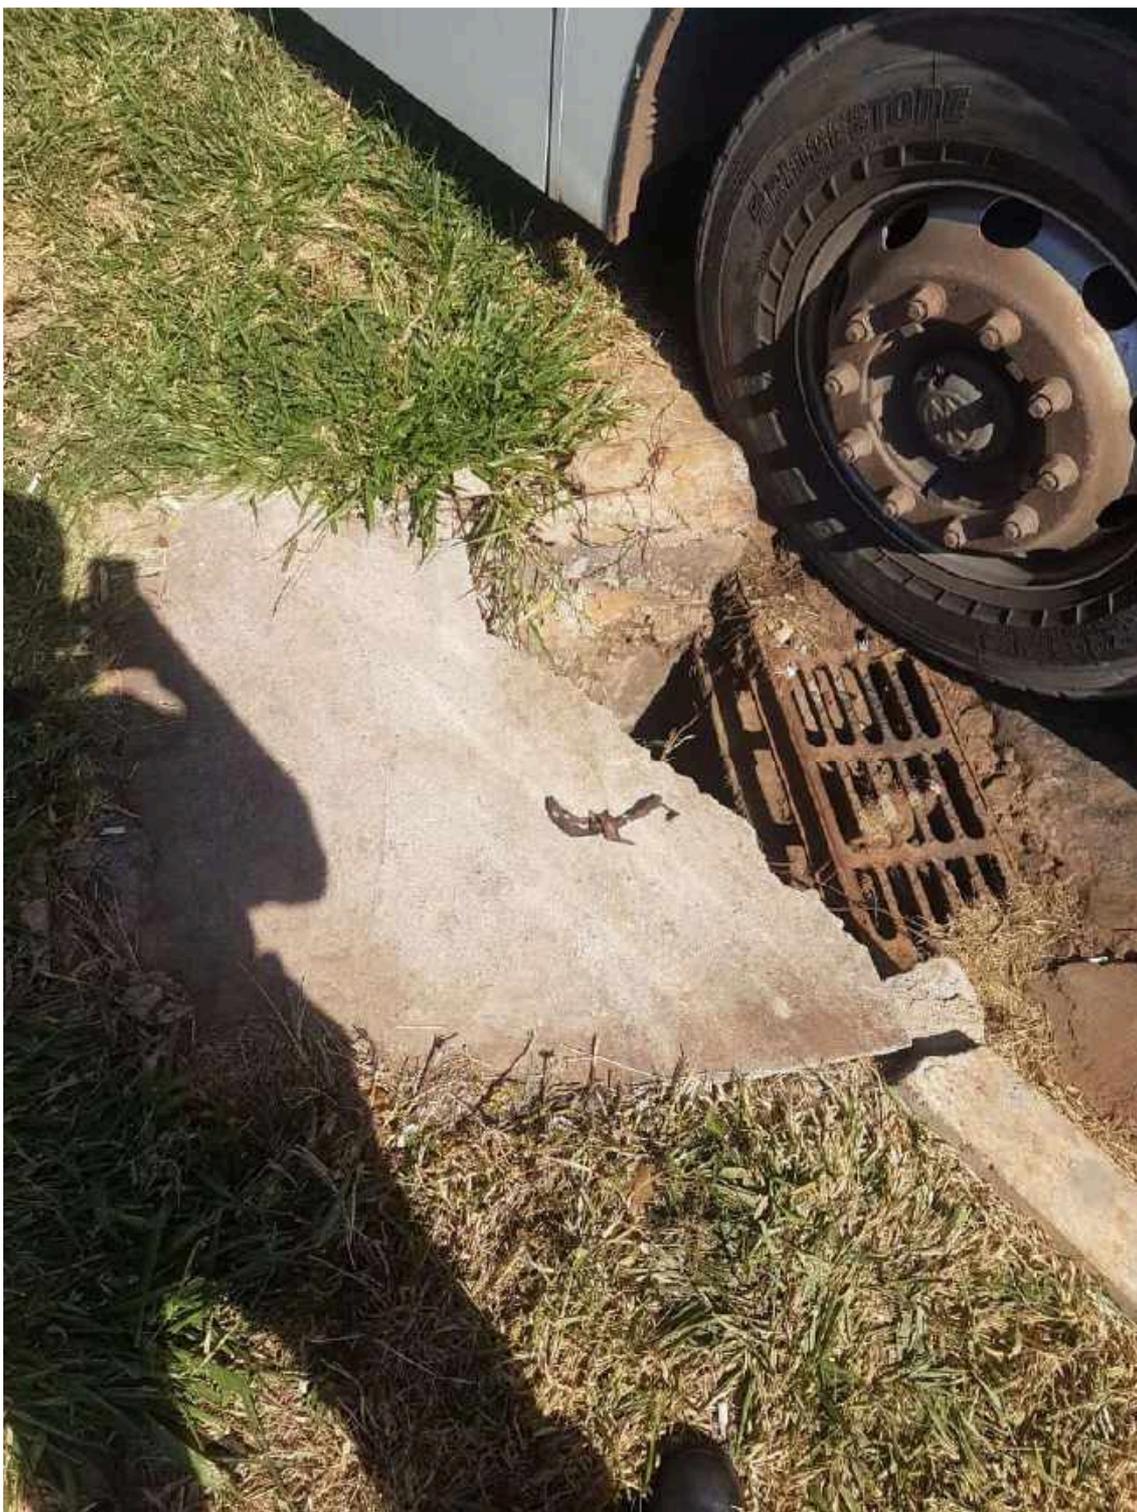
TAMPA DE ÁGUA PLUVIAL DANIFICADA 1

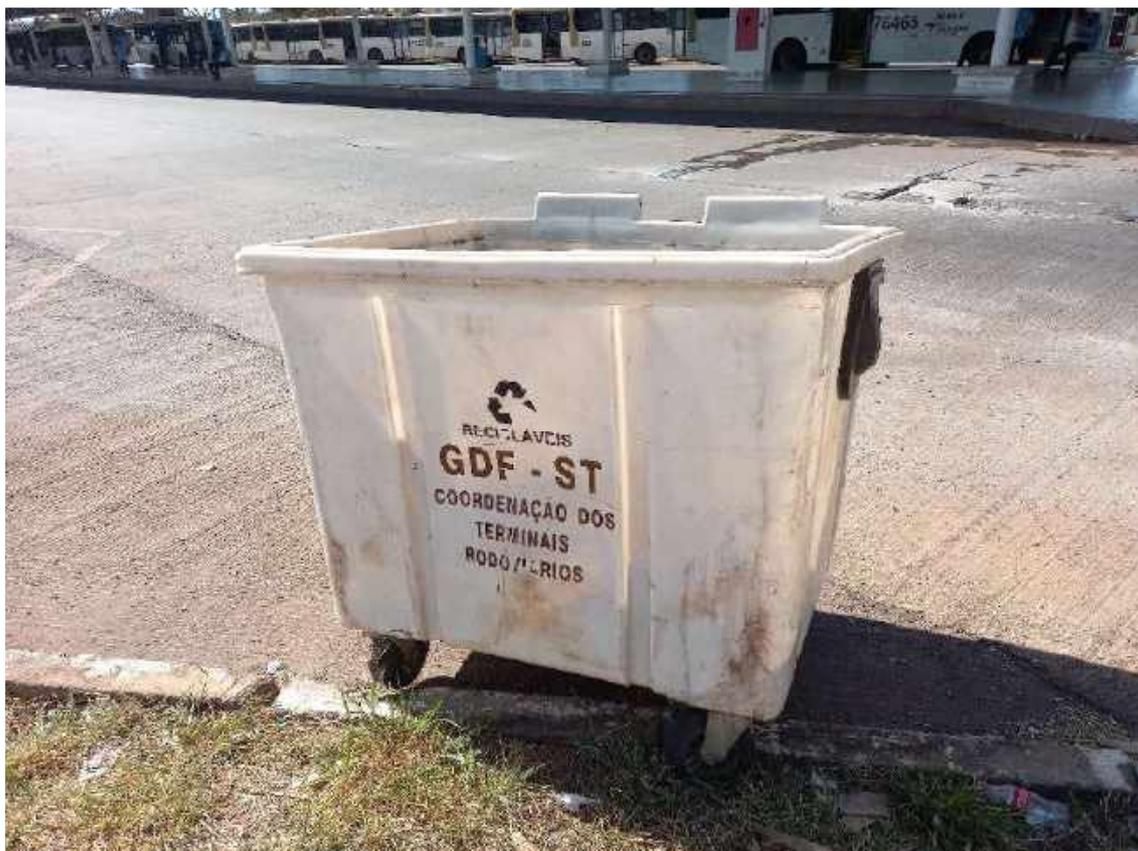
CONTAINER DANIFICADO 1

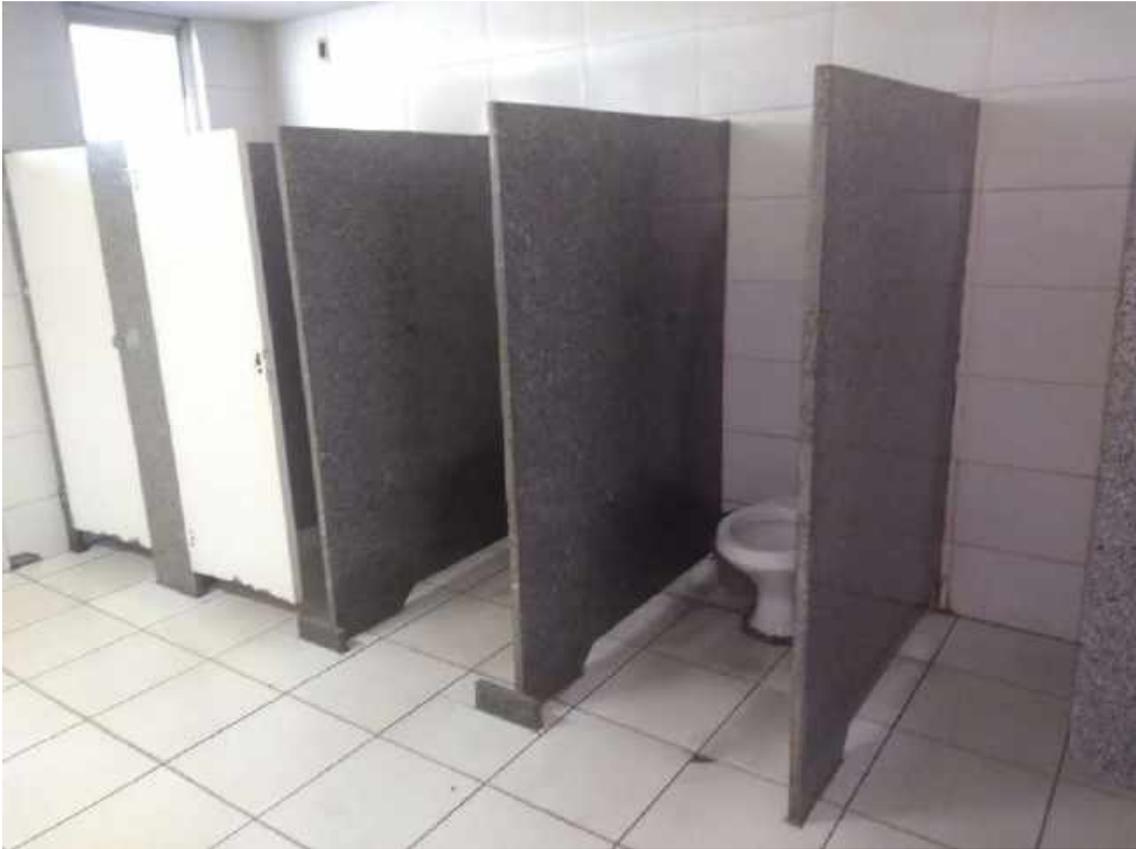
AUSÊNCIA DE 2 PORTAS NO BANHEIRO MASCULI 1
