RELATÓRIO SITUACIONAL DOS TERMINAIS RODOVIÁRIOS				
RESPONSÁVEL TÉCNICO	MATRICULA	DATA	TERMINAL	
Ângela Solano da Silva	264176-3	18/06/2021	Terminal Veredas	
SERVIÇOS HIDRÁULICOS	SITUAÇÃO	QNT. EXISTENTE	QNT. COM DEFEITO	OBSERVAÇÕES
Vaso sanitário	Sem Problema	7		
Vaso sanitário (Válvula de Descarga)	Com Problema	7	6	
Lavatório	Com Problema	7	1	Lavatório quebrado
Lavatório (Sifão)	Com Problema	10	2	
Lavatório (Válvula)		0		
Mictório	Sem Problema	2		
Mictório (Válvula)	Sem Problema	2		
Caixa d'água	Sem Problema	2		
Caixa d'água (Tampa)	Sem Problema	2		
Caixa d'água (Bóia)	Sem Problema	2		
Bomba d'água		0		
Esgoto (Fossa/Sumidouro)		0		
Esgoto (Caixas)	Sem Problema	2		
Águas pluviais (Limpeza/Desobstrução)	Sem Problema	0		
Águas pluviais (Substituição)	Sem Problema	0		
Águas pluviais (Vazamento)		0		
Águas pluviais (Outros)		0		
Medidor Geral	Sem Problema	1		
Medidores Individuais		0		
Torneiras Banheiro	Com Problema	9	2

TERMINAL VEREDAS - BRAZLÂNDIA

RELATÓRIO FOTOGRÁFICO

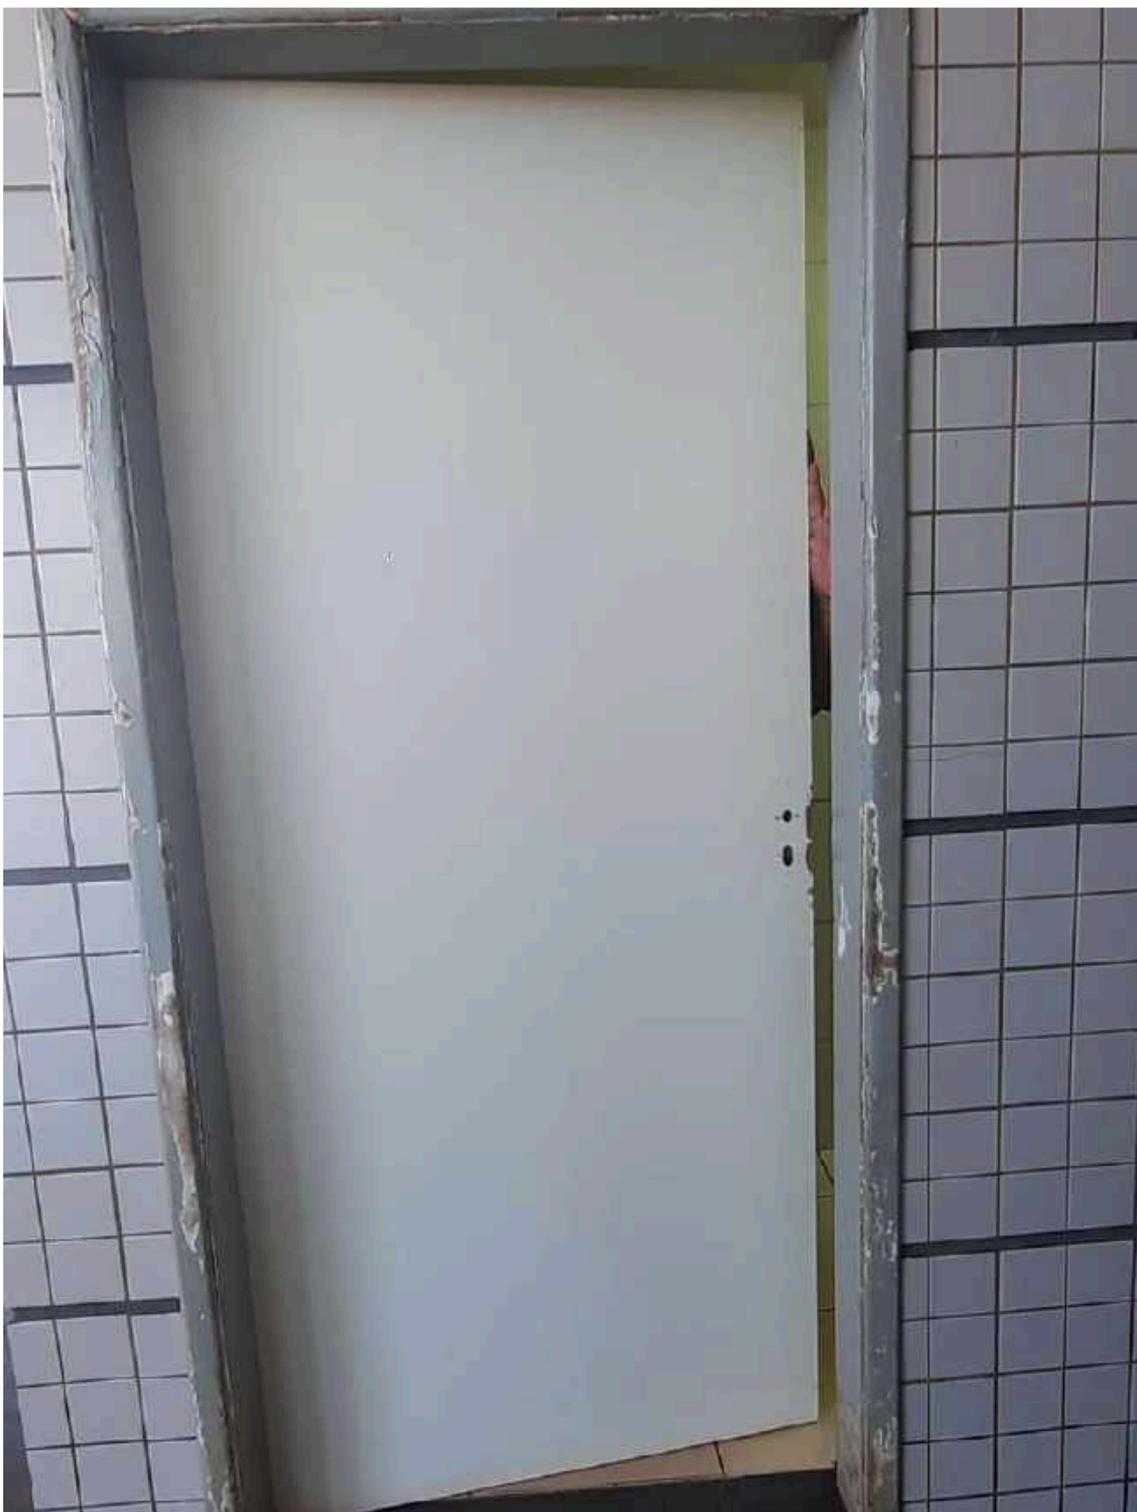
FALTA FECHADURA 1

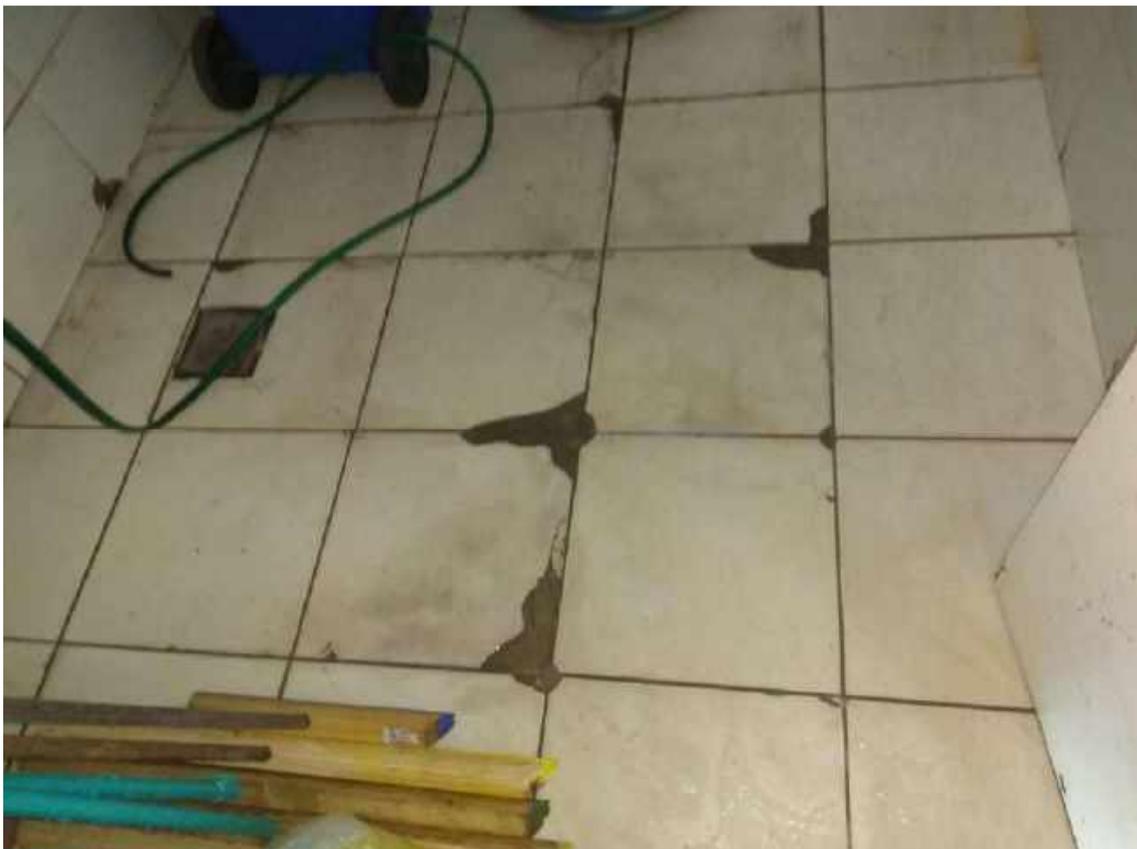
NECESSÁRIO SUBSTITUIÇÃO 1

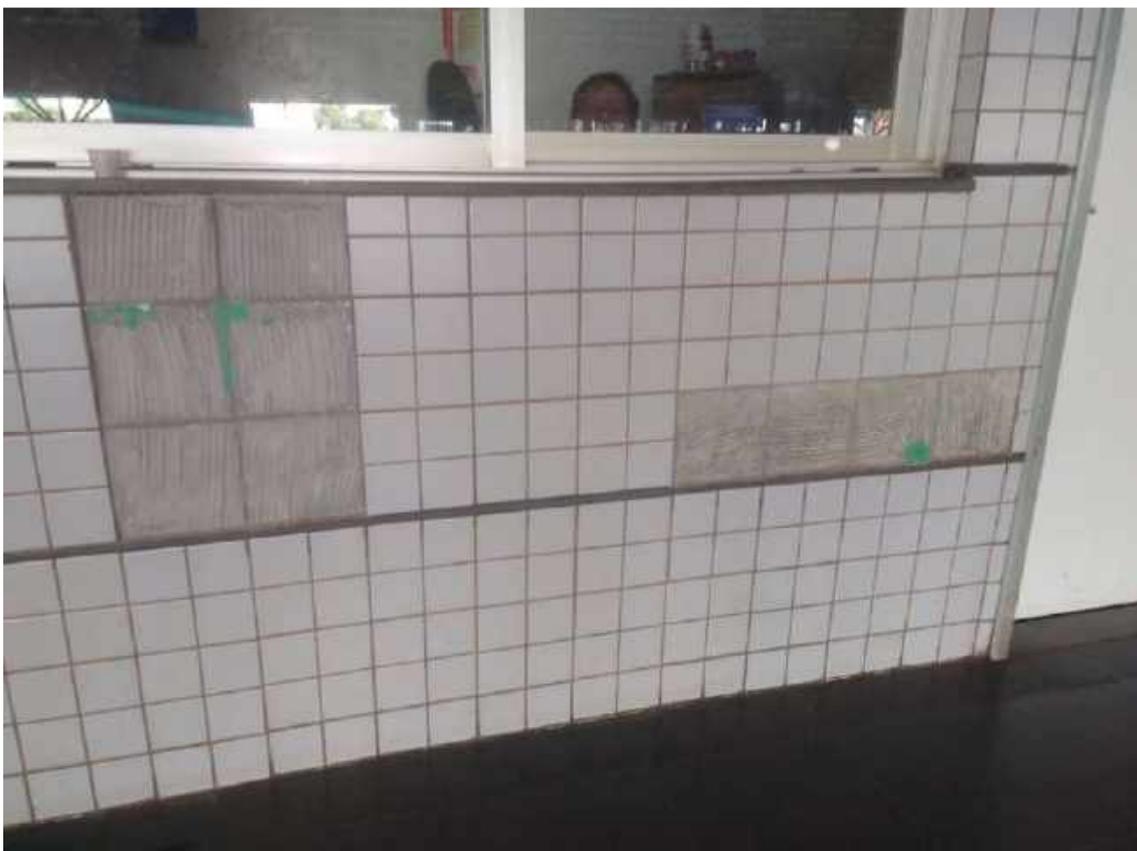
AUSÊNCIA DE PASTILHAS 1

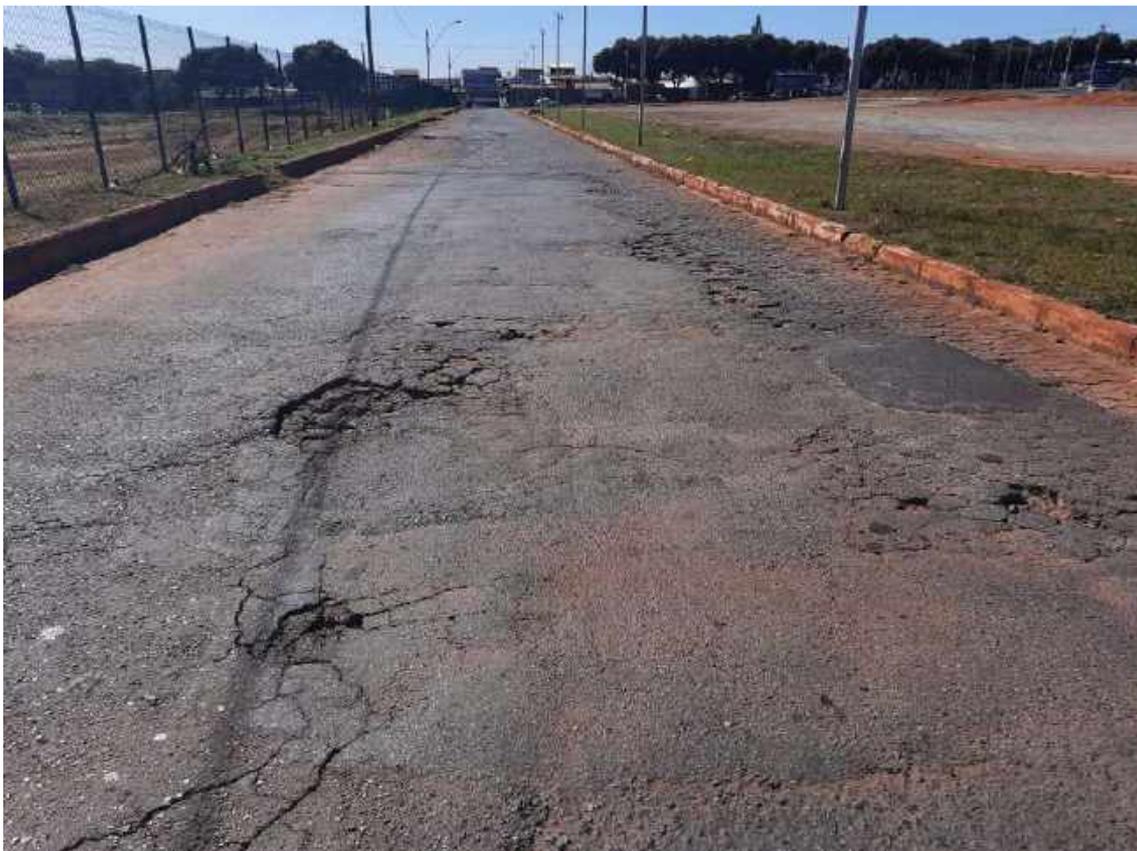
NECESSÁRIO RECUPERAR MALHA ASFÁLTICA 1

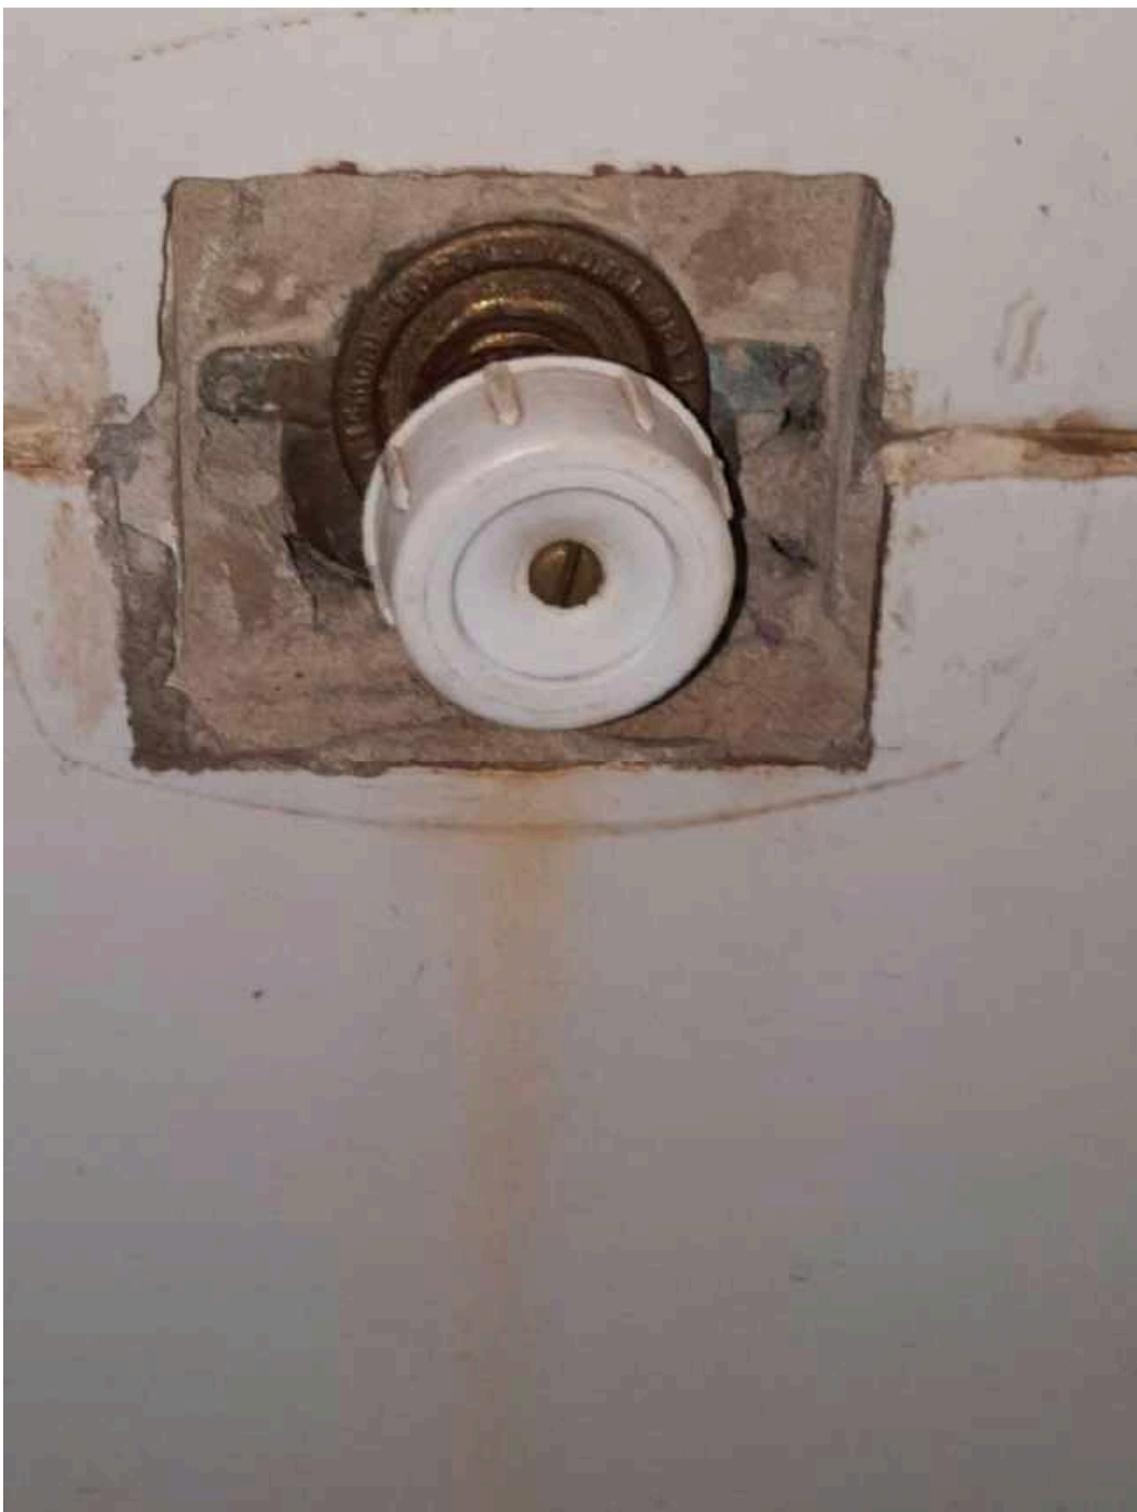
NECESSÁRIO SUBSTITUIÇÃO 2

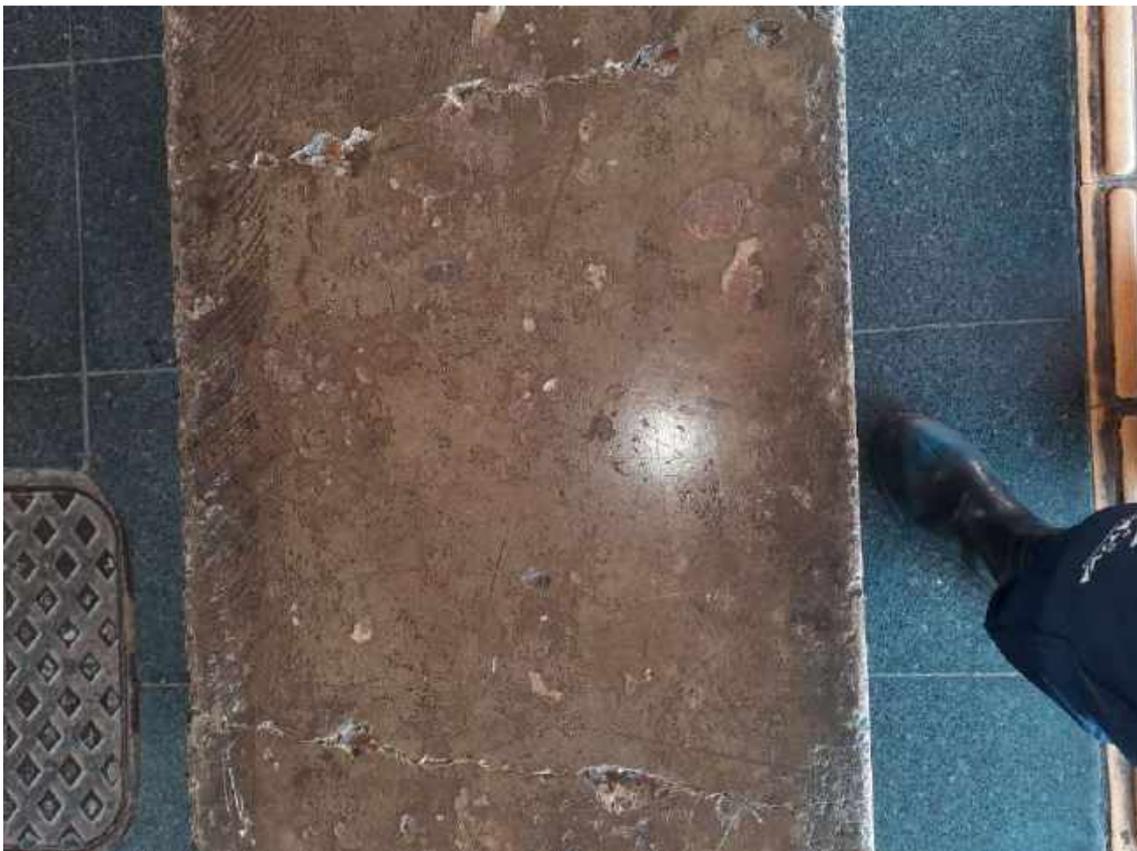
BANCO DANIFICADO 1

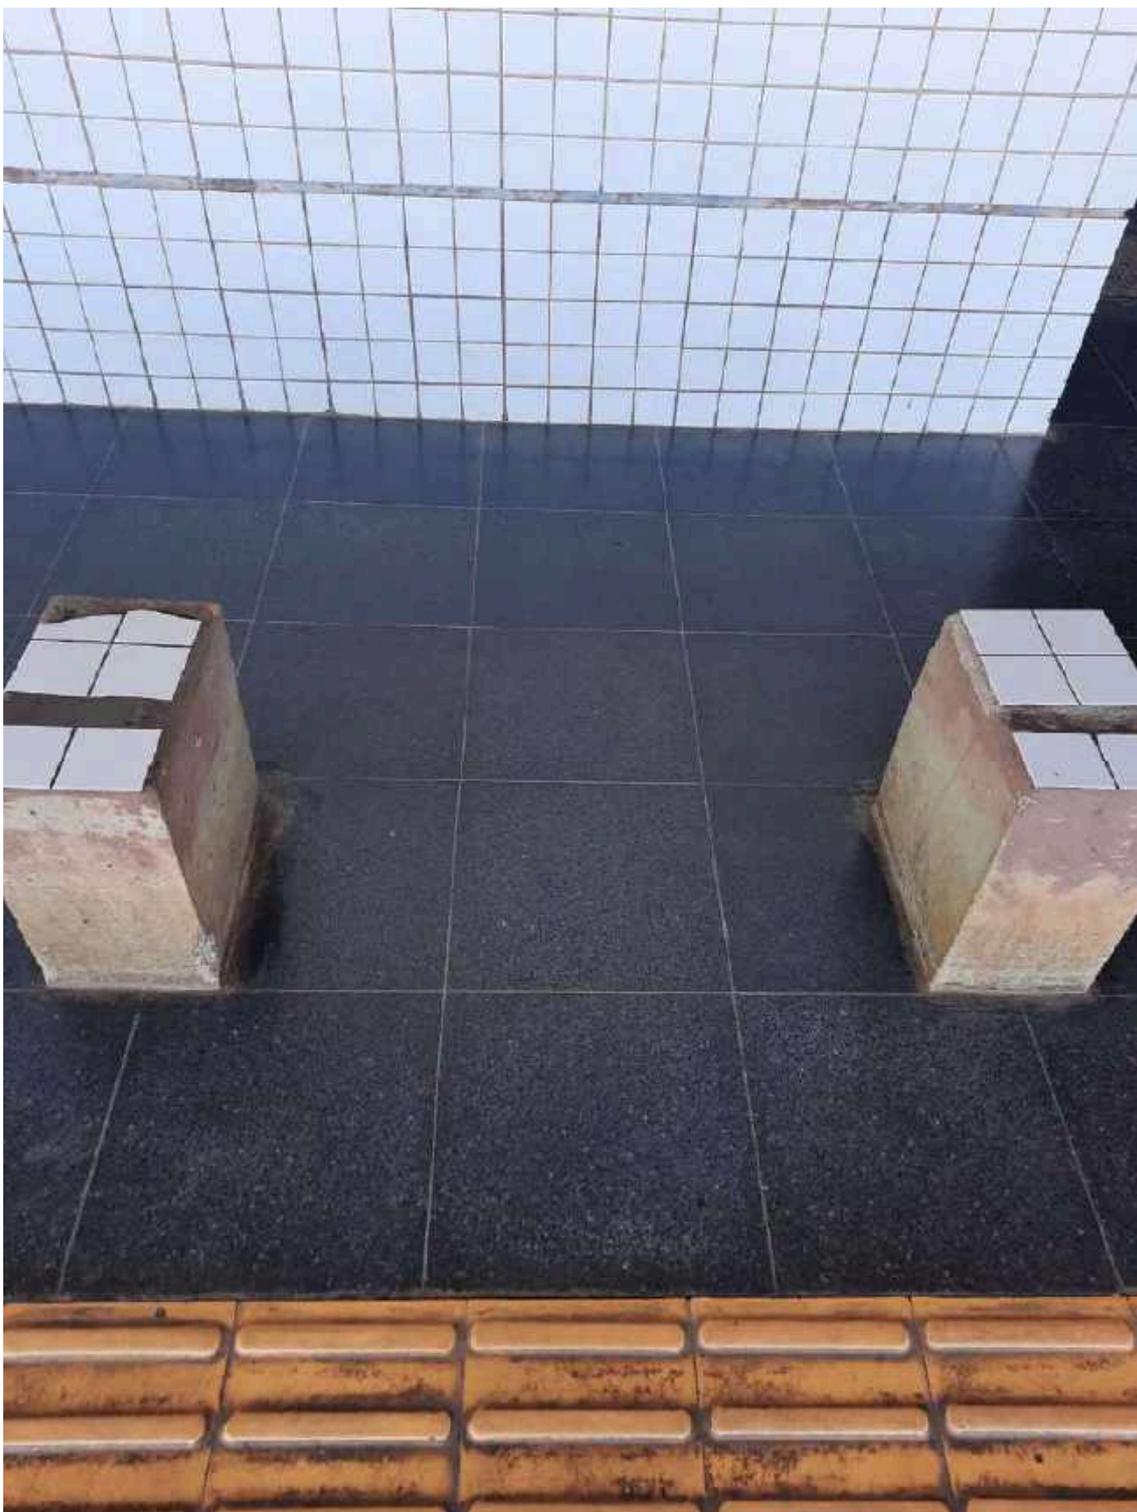
AUSÊNCIA DE BANCO 1

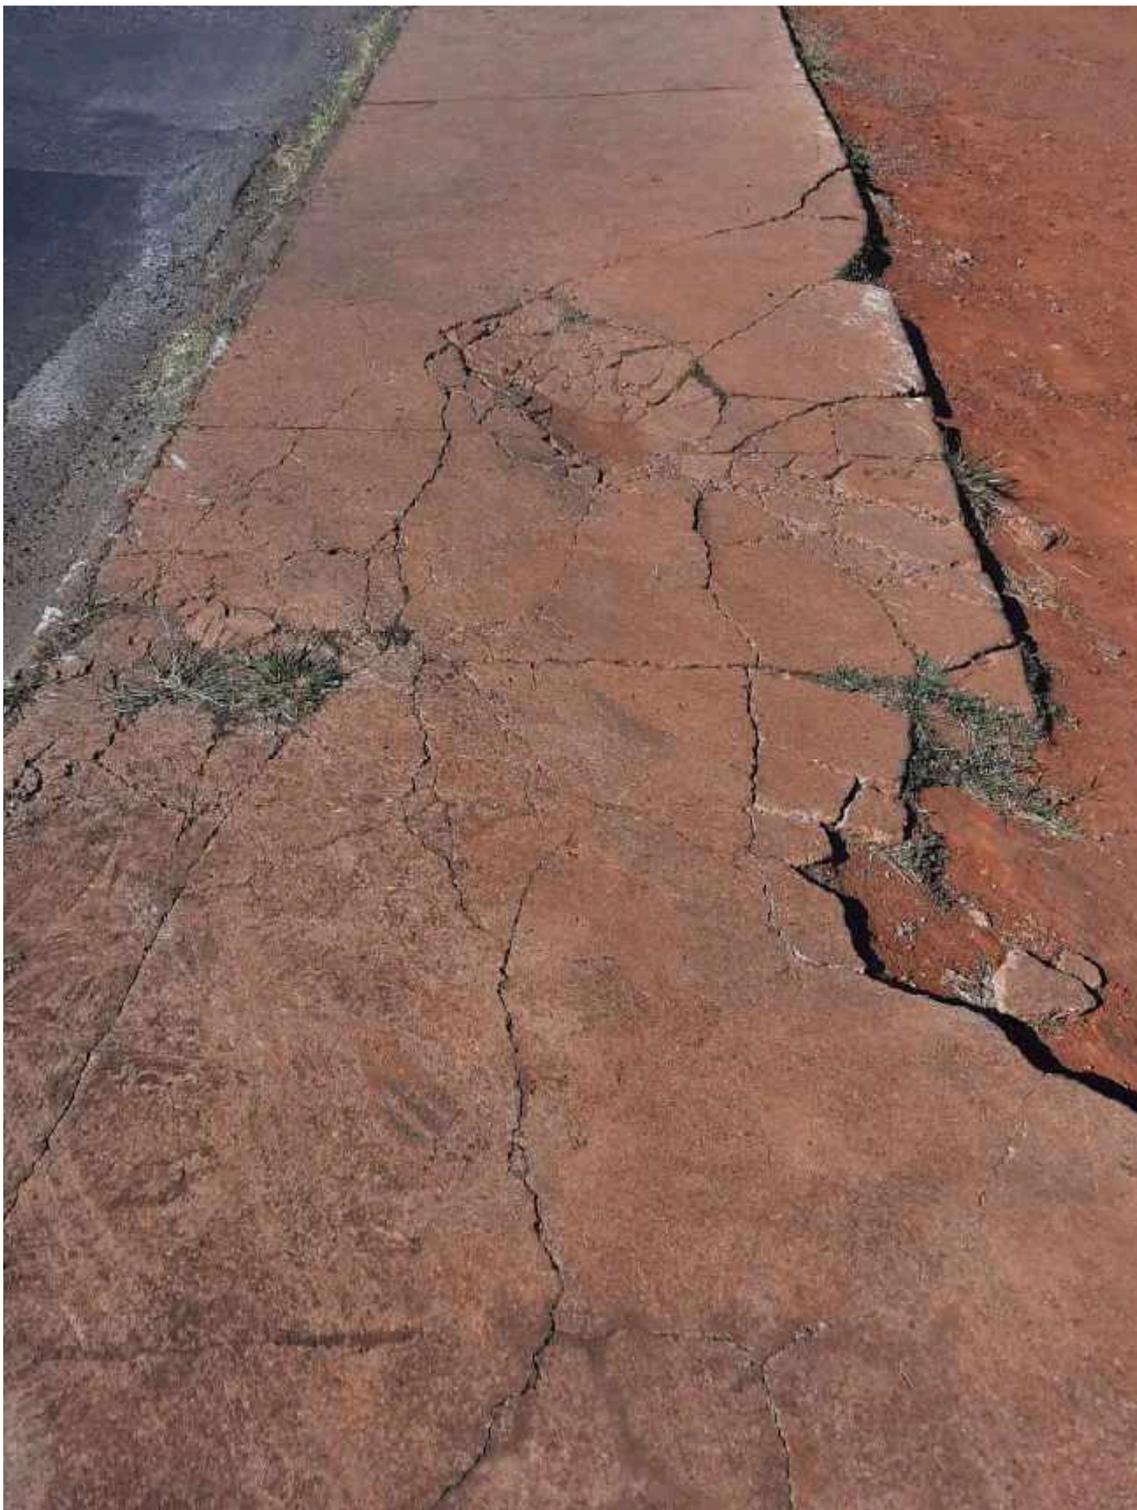
CALÇADA DANIFICADA 1

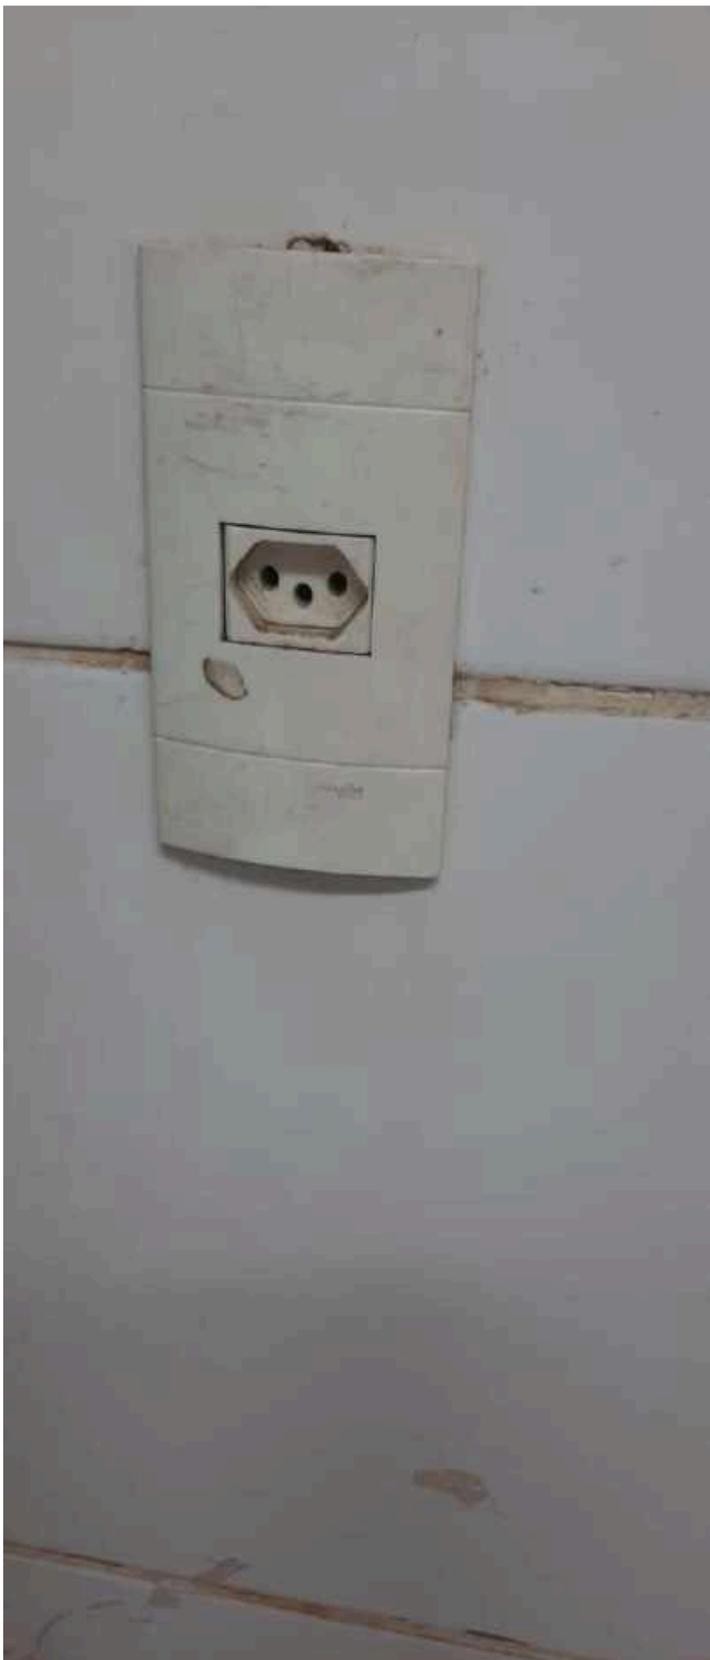
TOMADA COM DEFEITO 1

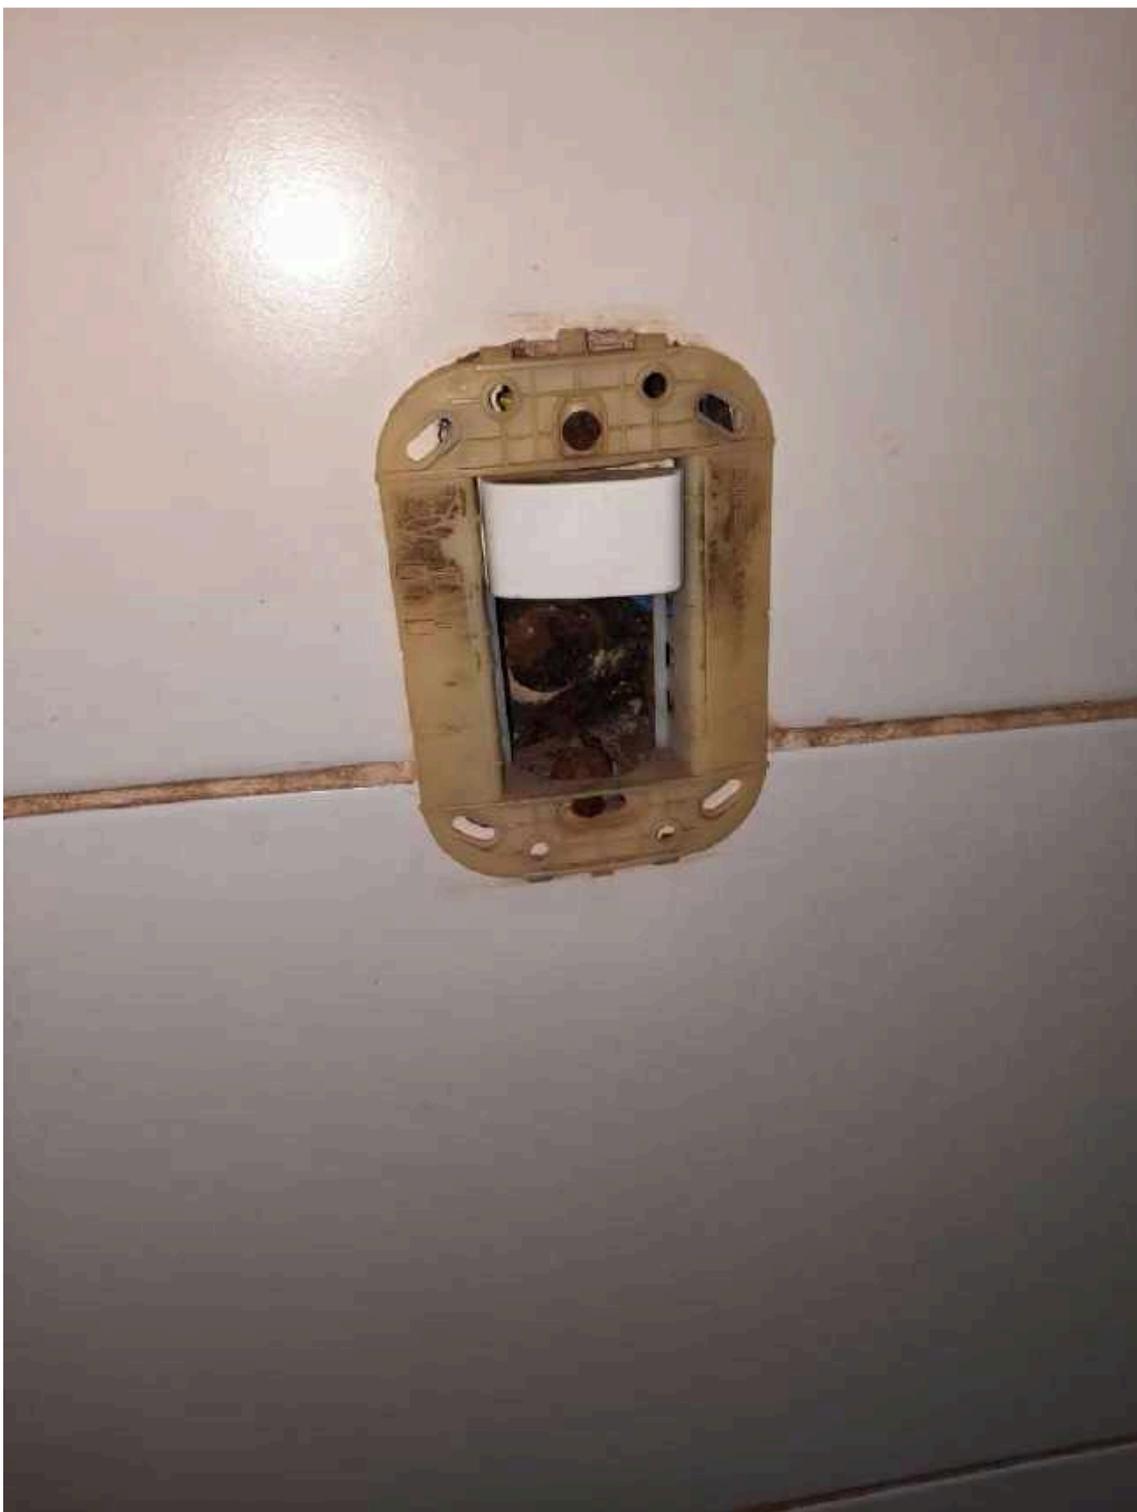
INTERRUPTOR CONJUGADO SUBSTITUIR 1

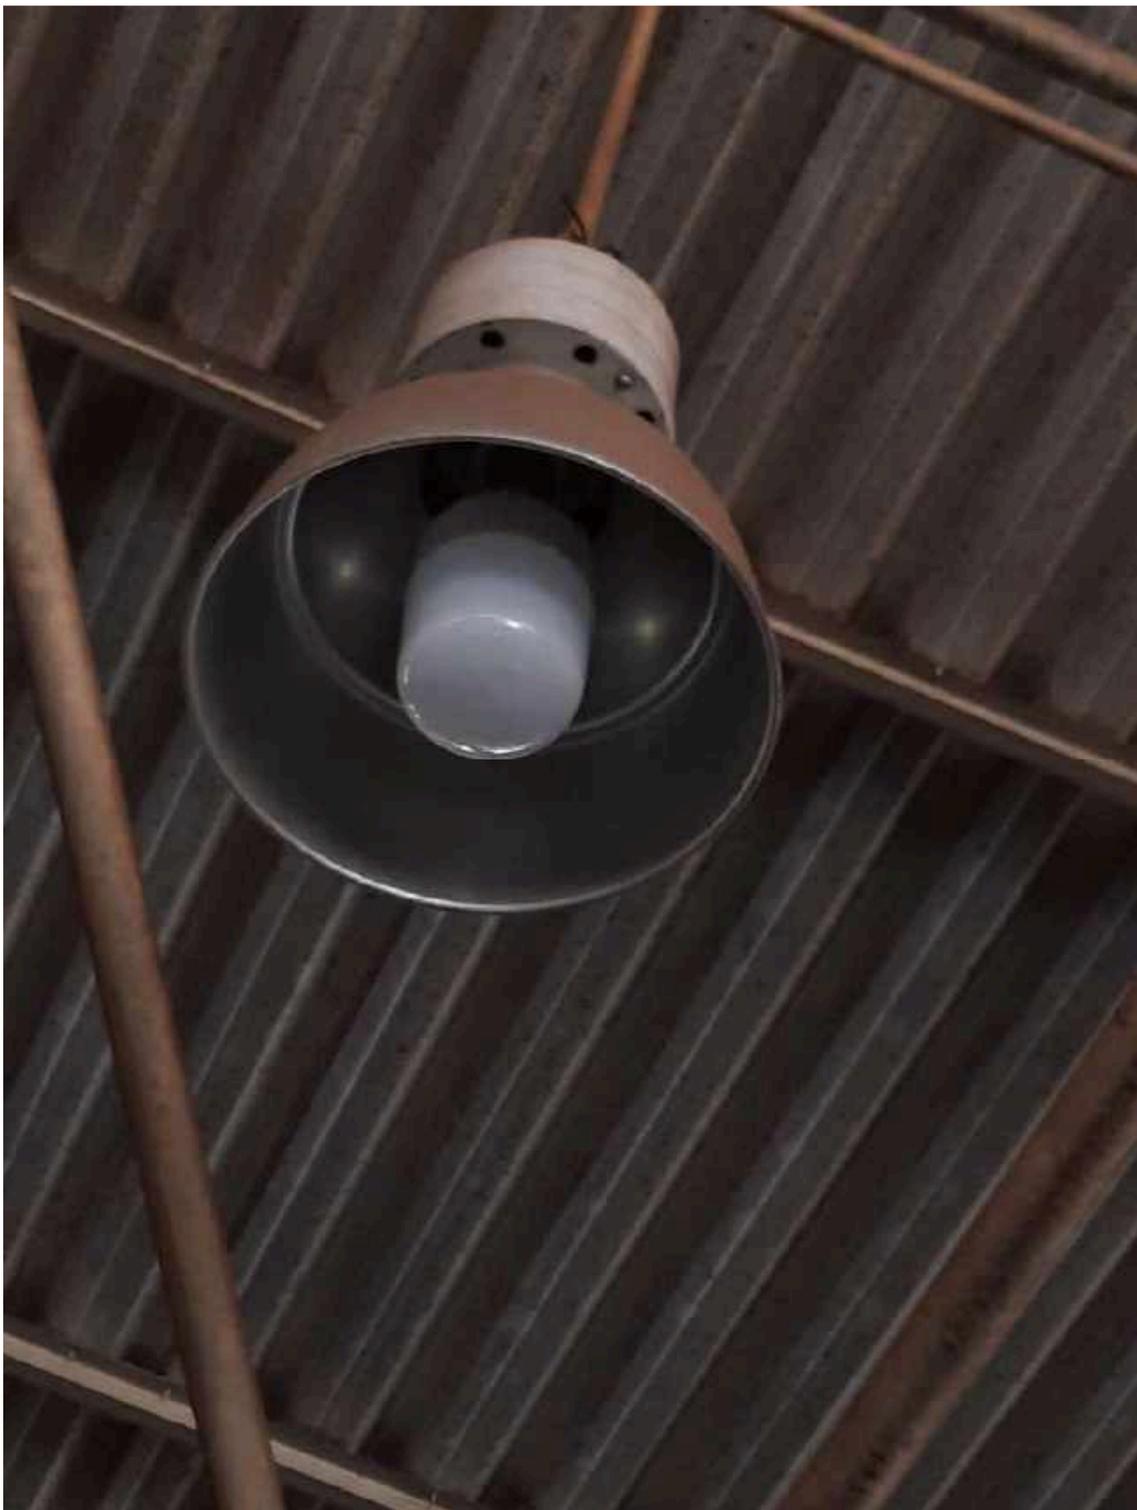
FALTAM 3 LÂMPADAS DESTA MODELO 1

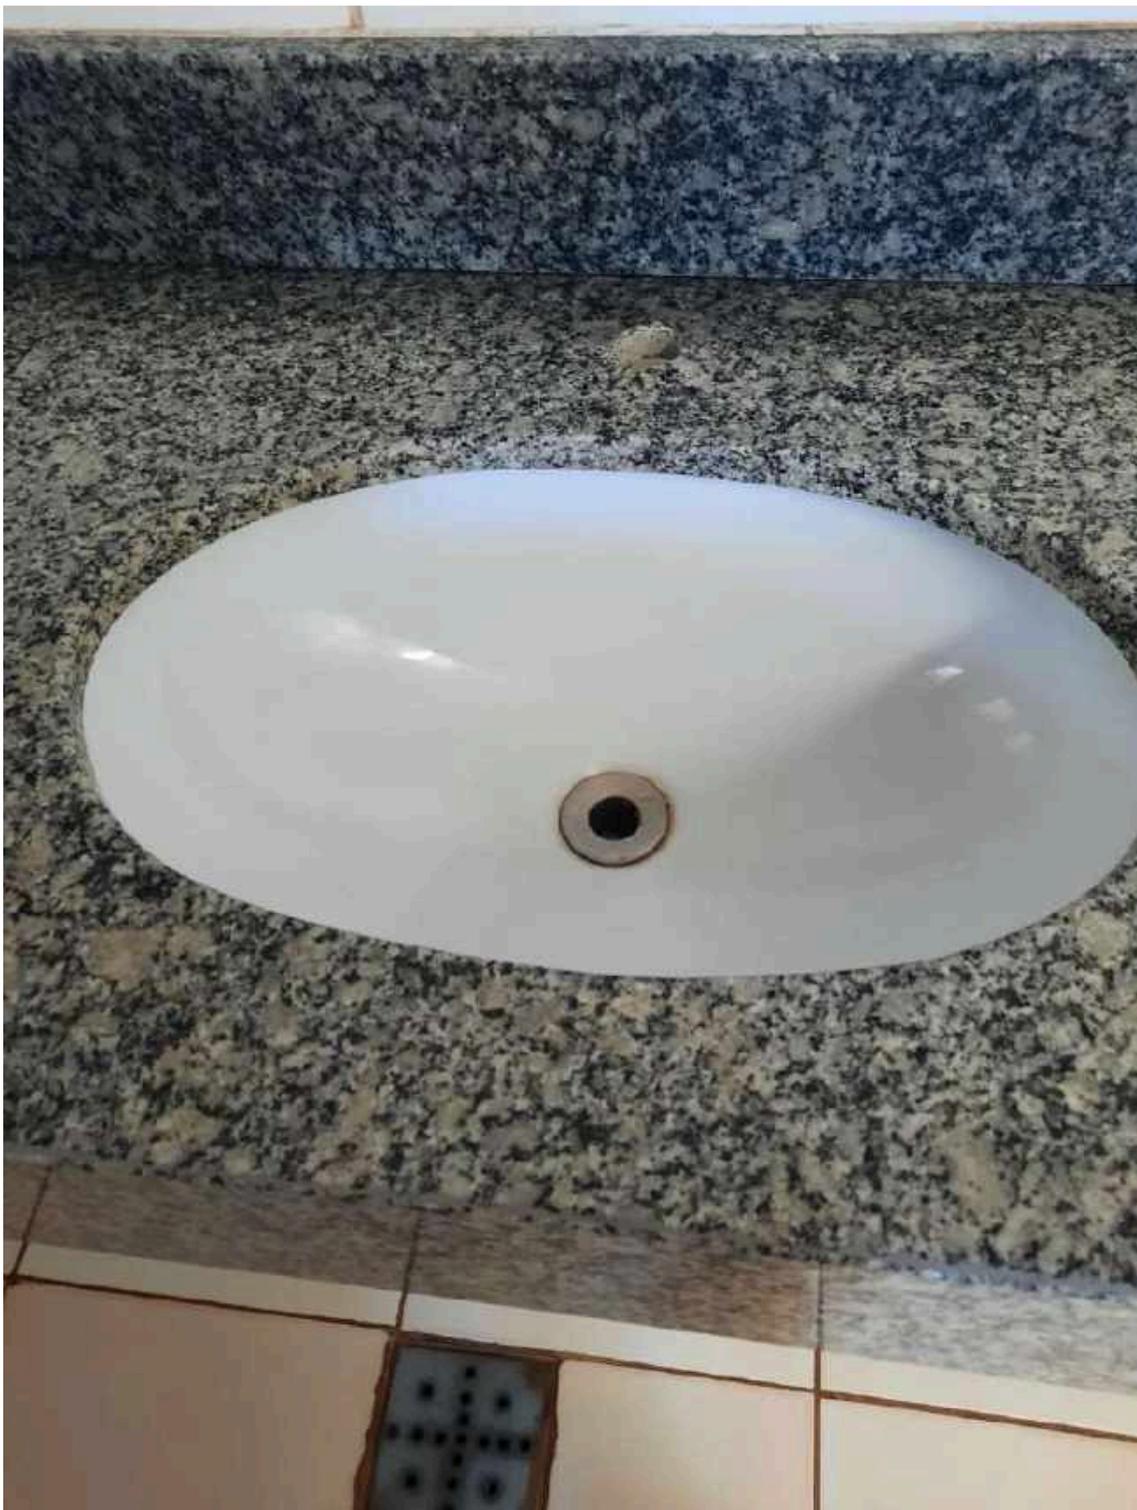
FALTA TORNEIRA 1

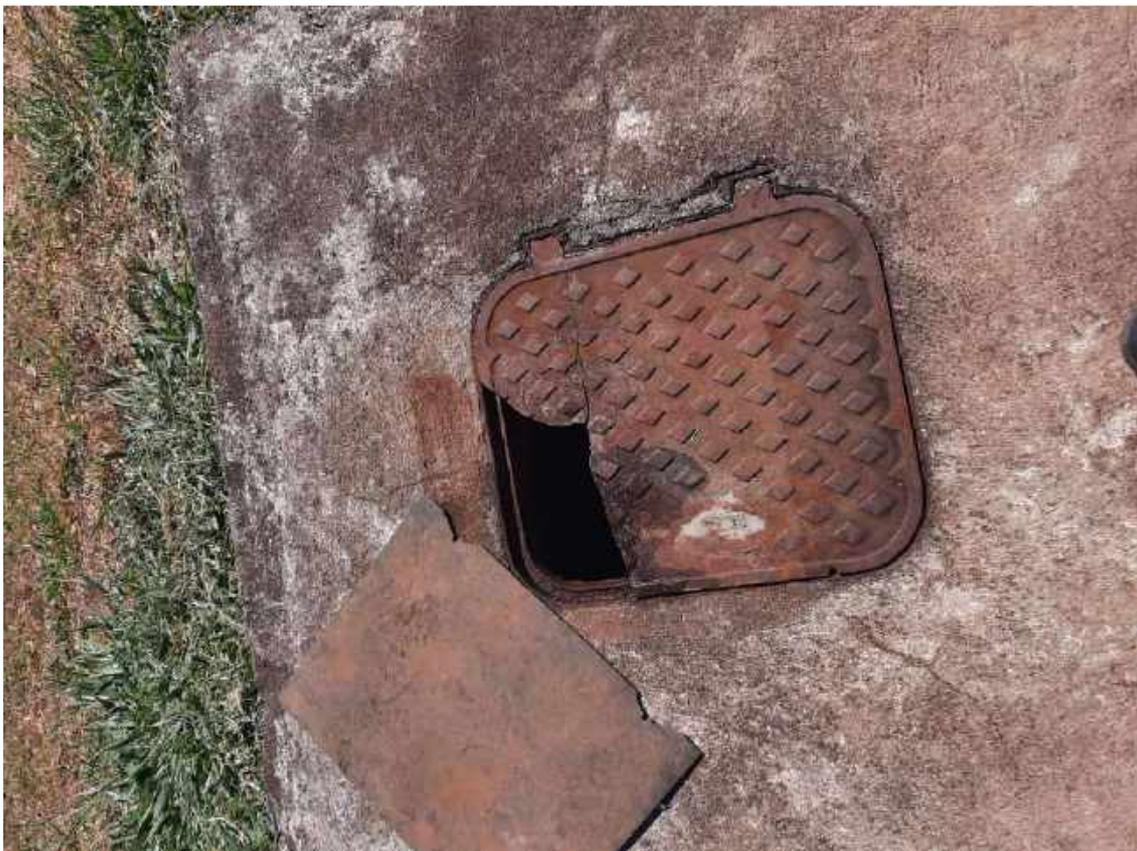
TAMPA DE ESGOTO DANIFICADA 1

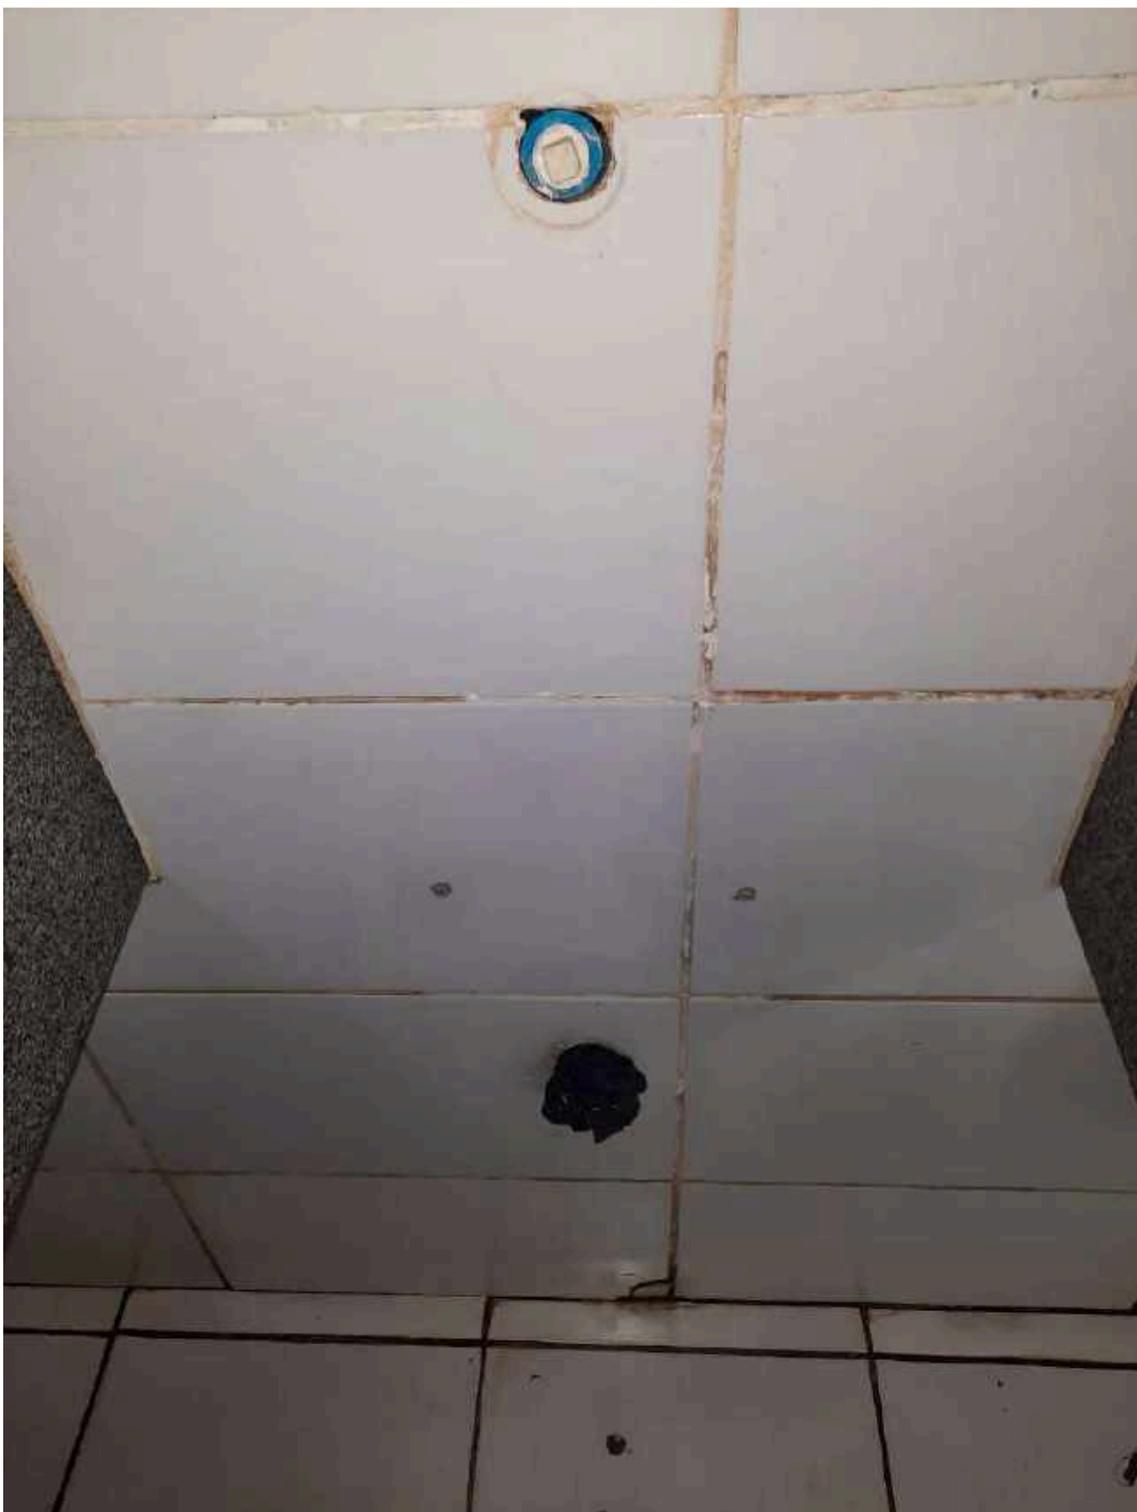
FALTA MICTÓRIO 1

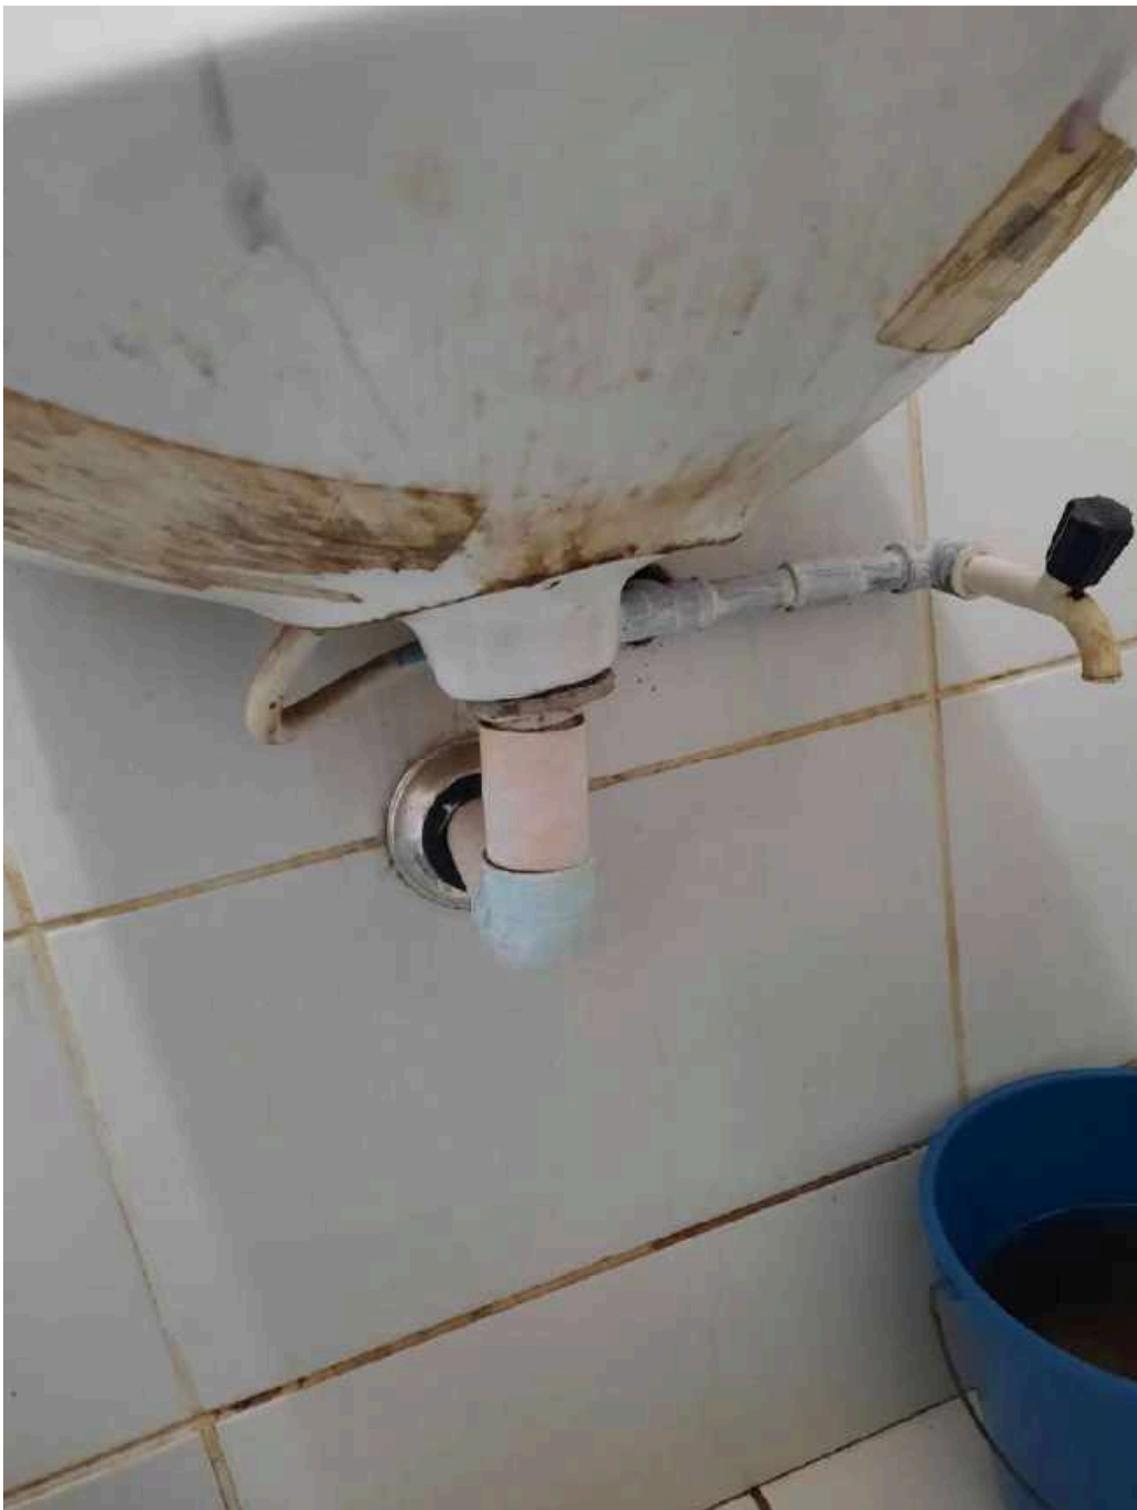
CIFÃO DANIFICADO 1
