RELATÓRIO SITUACIONAL DOS TERMINAIS RODOVIÁRIOS				
RESPONSÁVEL TÉCNICO	MATRICULA	DATA	TERMINAL	
Ângela Solano da Silva	264176-3	18/06/2021	Terminal Veredas	
SERVIÇOS HIDRÁULICOS	SITUAÇÃO	QNT. EXISTENTE	QNT. COM DEFEITO	OBSERVAÇÕES
Vaso sanitário	Sem Problema	7		
Vaso sanitário (Válvula de Descarga)	Com Problema	7	6	
Lavatório	Com Problema	7	1	Lavatório quebrado
Lavatório (Sifão)	Com Problema	10	2	
Lavatório (Válvula)		0		
Mictório	Sem Problema	2		
Mictório (Válvula)	Sem Problema	2		
Caixa d'água	Sem Problema	2		
Caixa d'água (Tampa)	Sem Problema	2		
Caixa d'água (Bóia)	Sem Problema	2		
Bomba d'água		0		
Esgoto (Fossa/Sumidouro)		0		
Esgoto (Caixas)	Sem Problema	2		
Águas pluviais (Limpeza/Desobstrução)	Sem Problema	0		
Águas pluviais (Substituição)	Sem Problema	0		
Águas pluviais (Vazamento)		0		
Águas pluviais (Outros)		0		
Medidor Geral	Sem Problema	1		
Medidores Individuais		0		
Torneiras Banheiro	Com Problema	9	2

TERMINAL VEREDAS - BRAZLÂNDIA

RELATÓRIO FOTOGRÁFICO

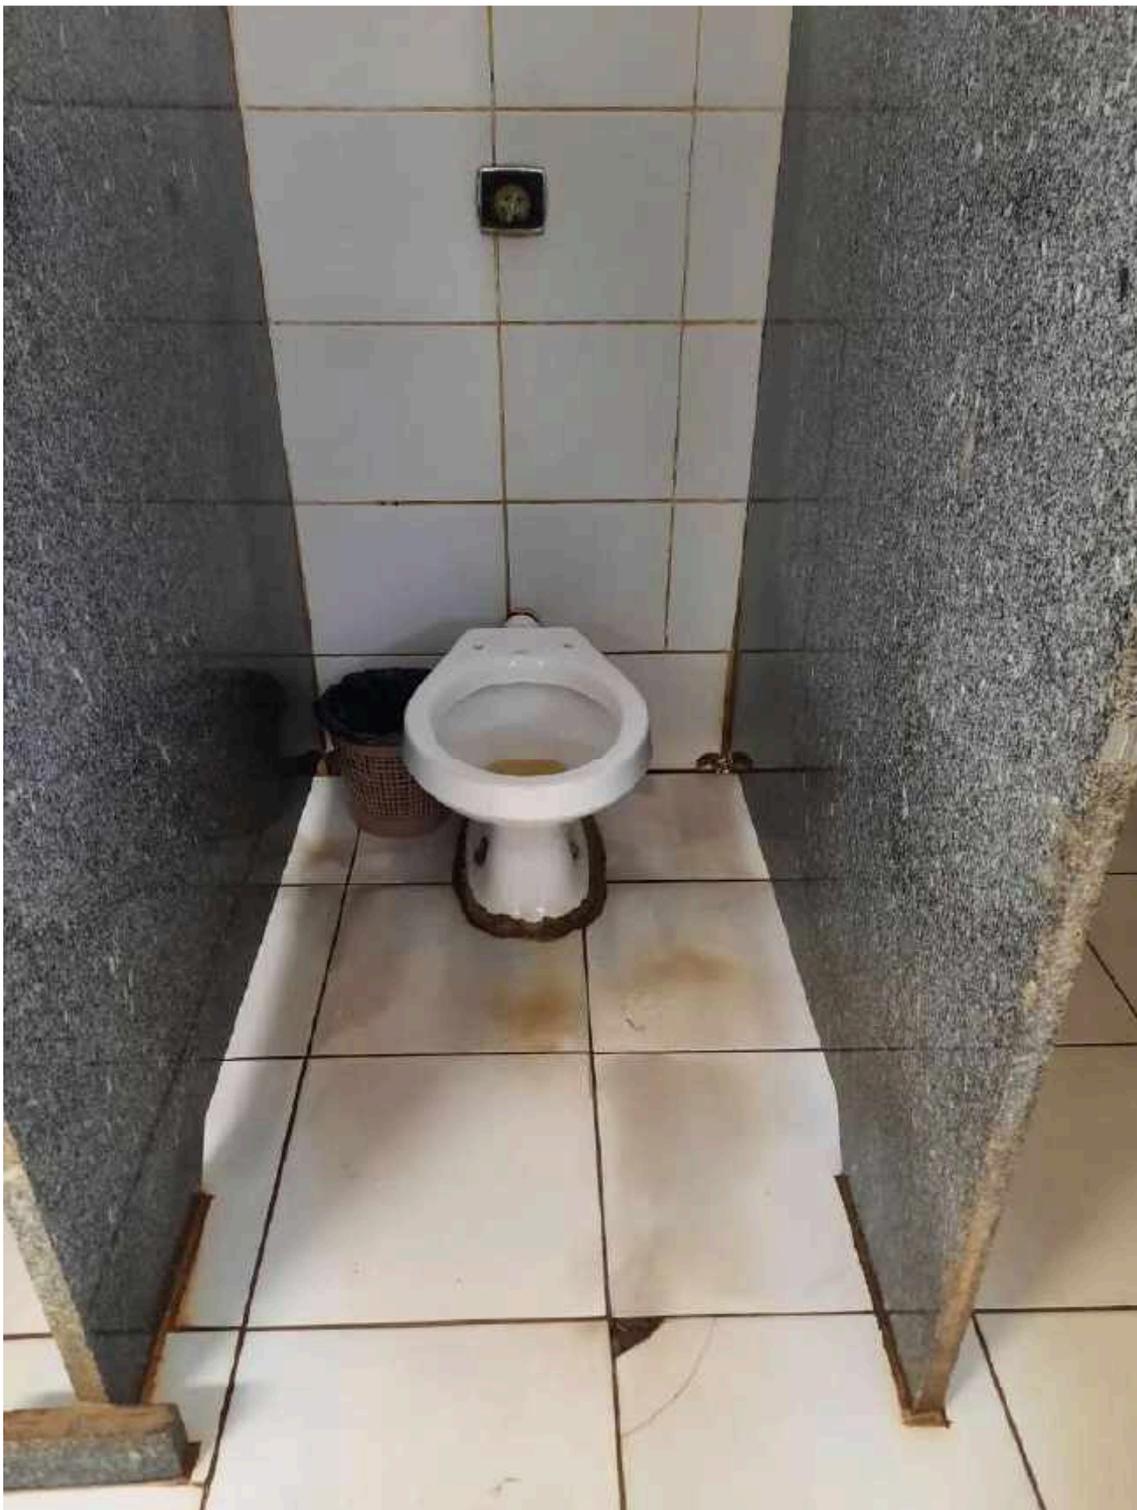
VASO DANIFICADO 1

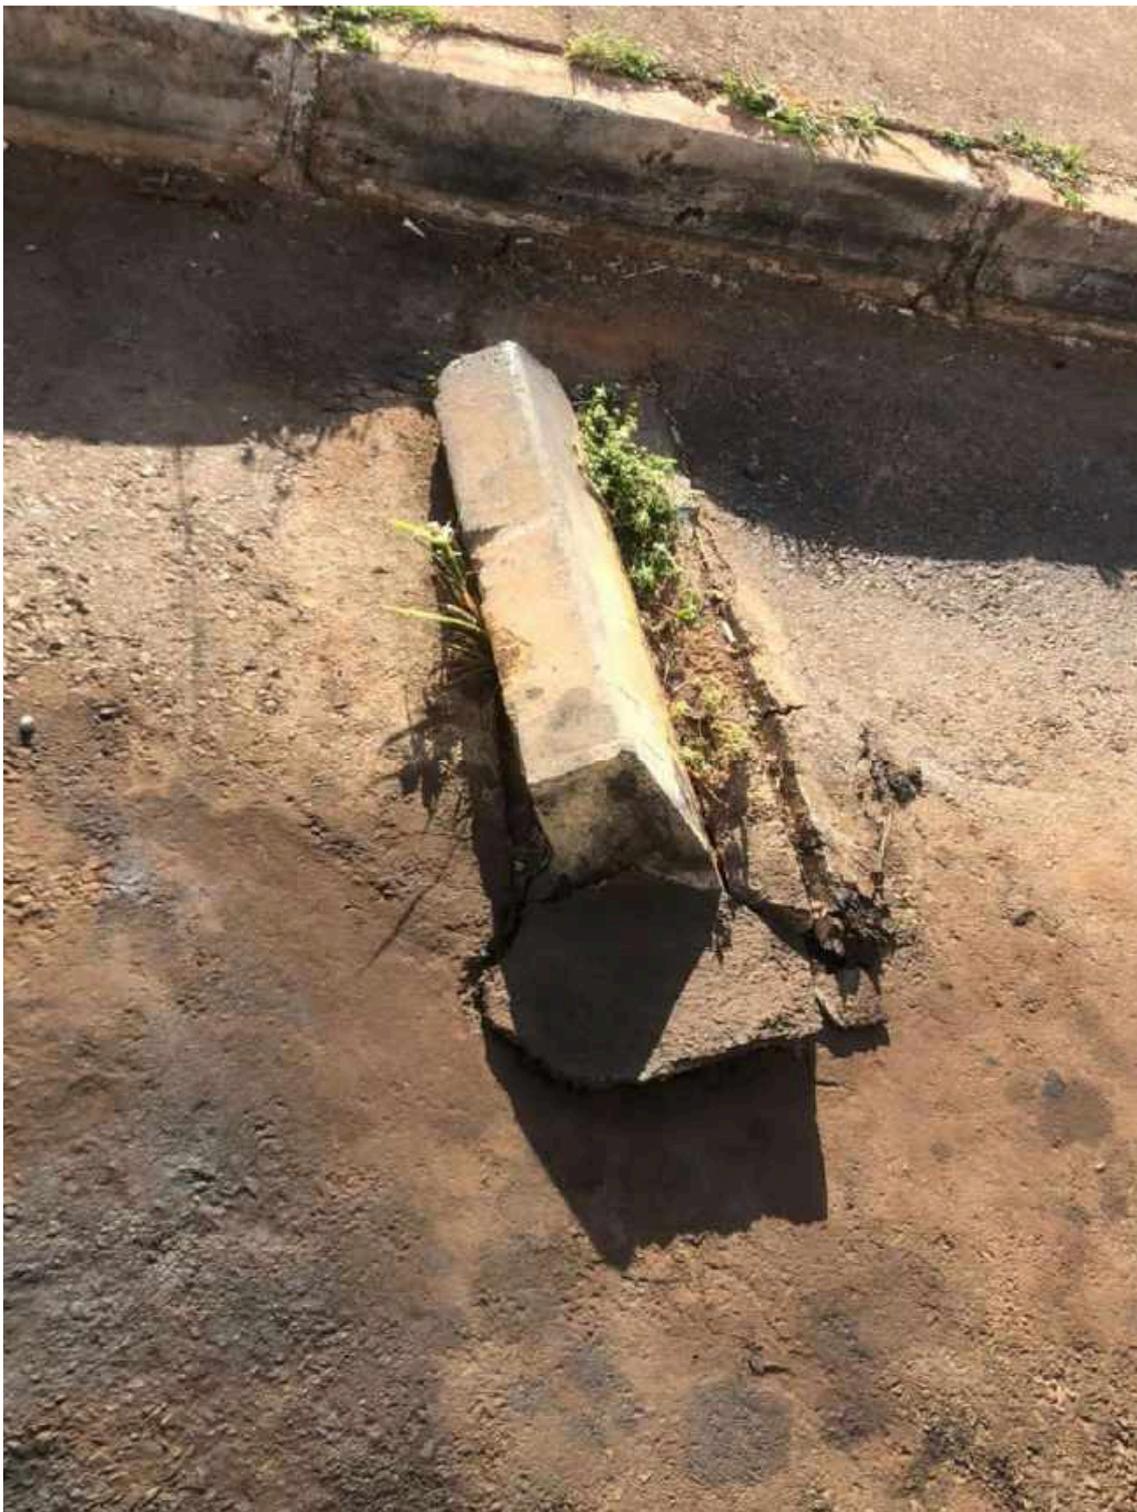
BATEDOR DE RODAS COM DEFEITO 1

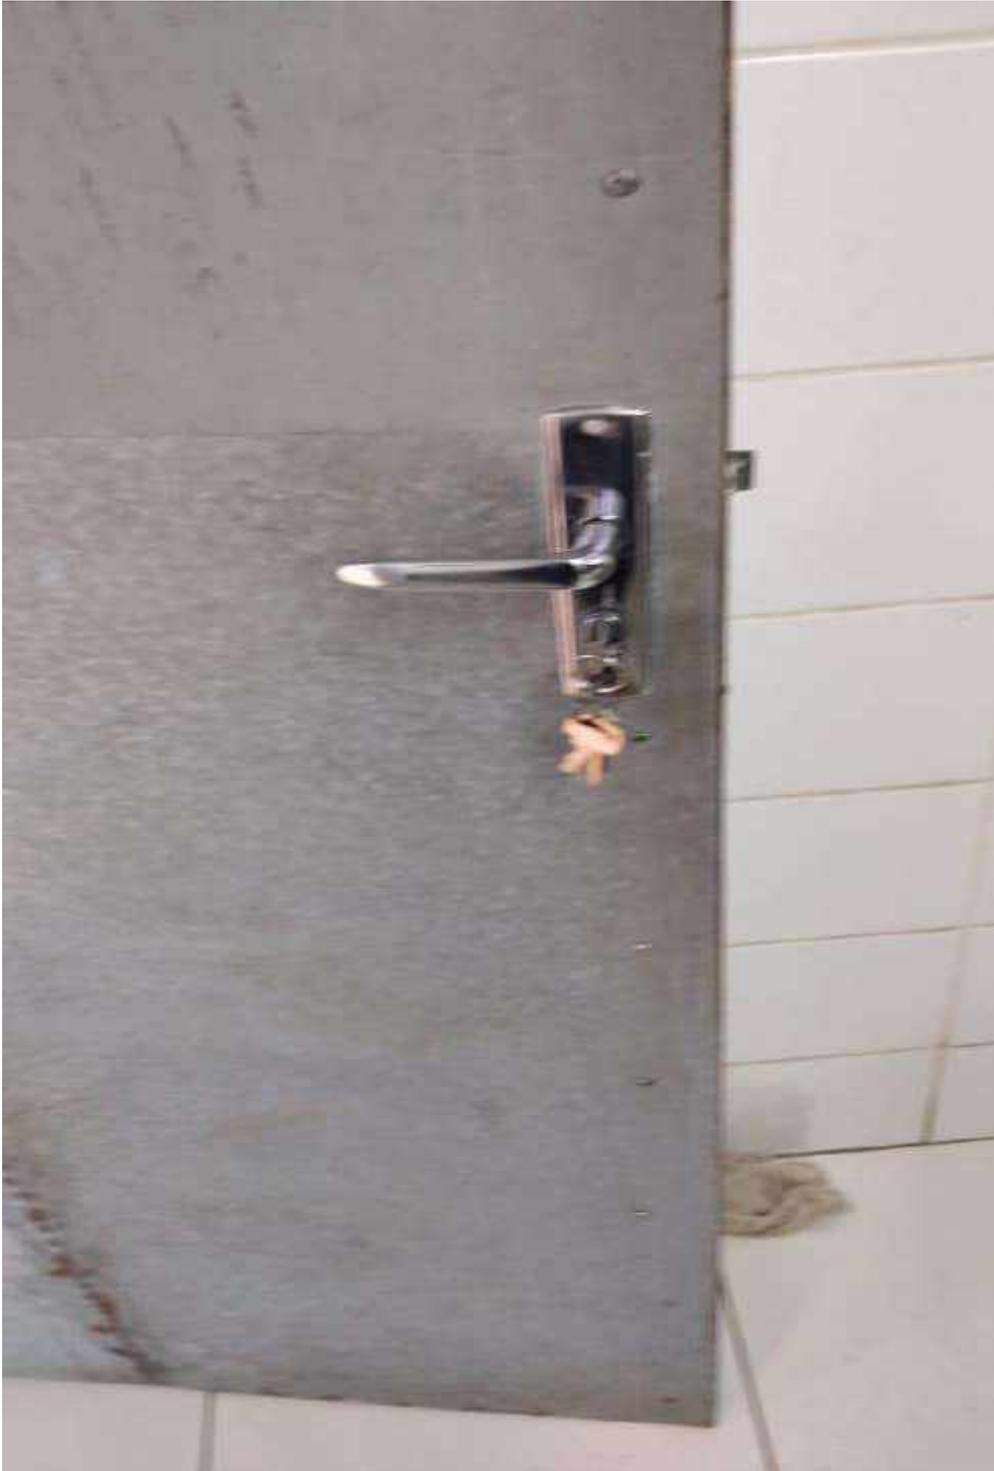
FECHADURA DA PORTA DO PREPOSTO ESTÁ ESTRAGADA.

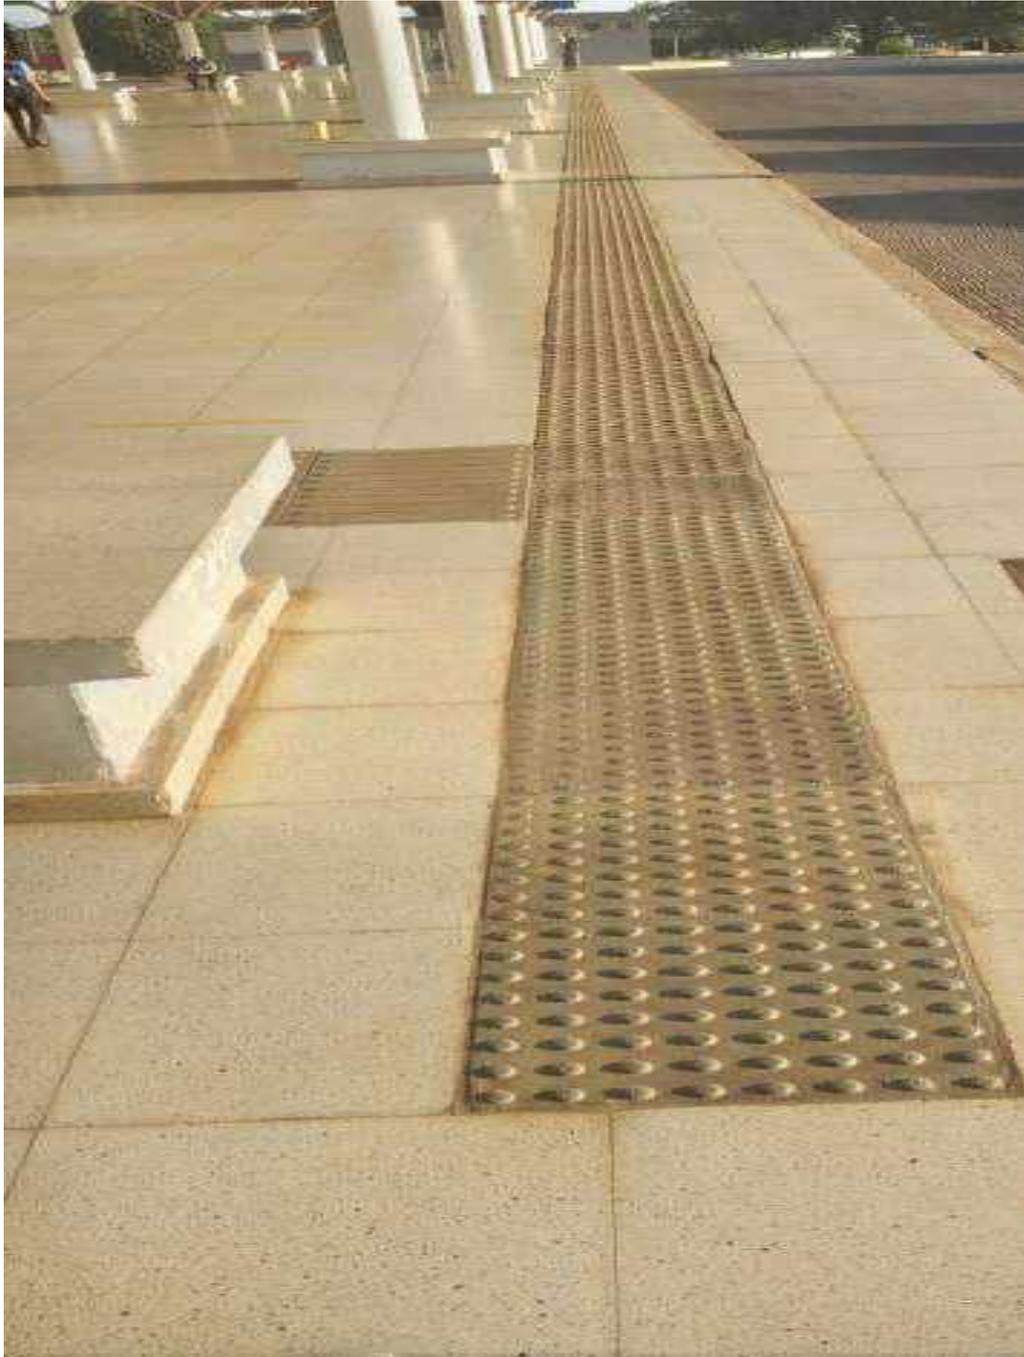
PISO TÁTIL COM DEFEITO.

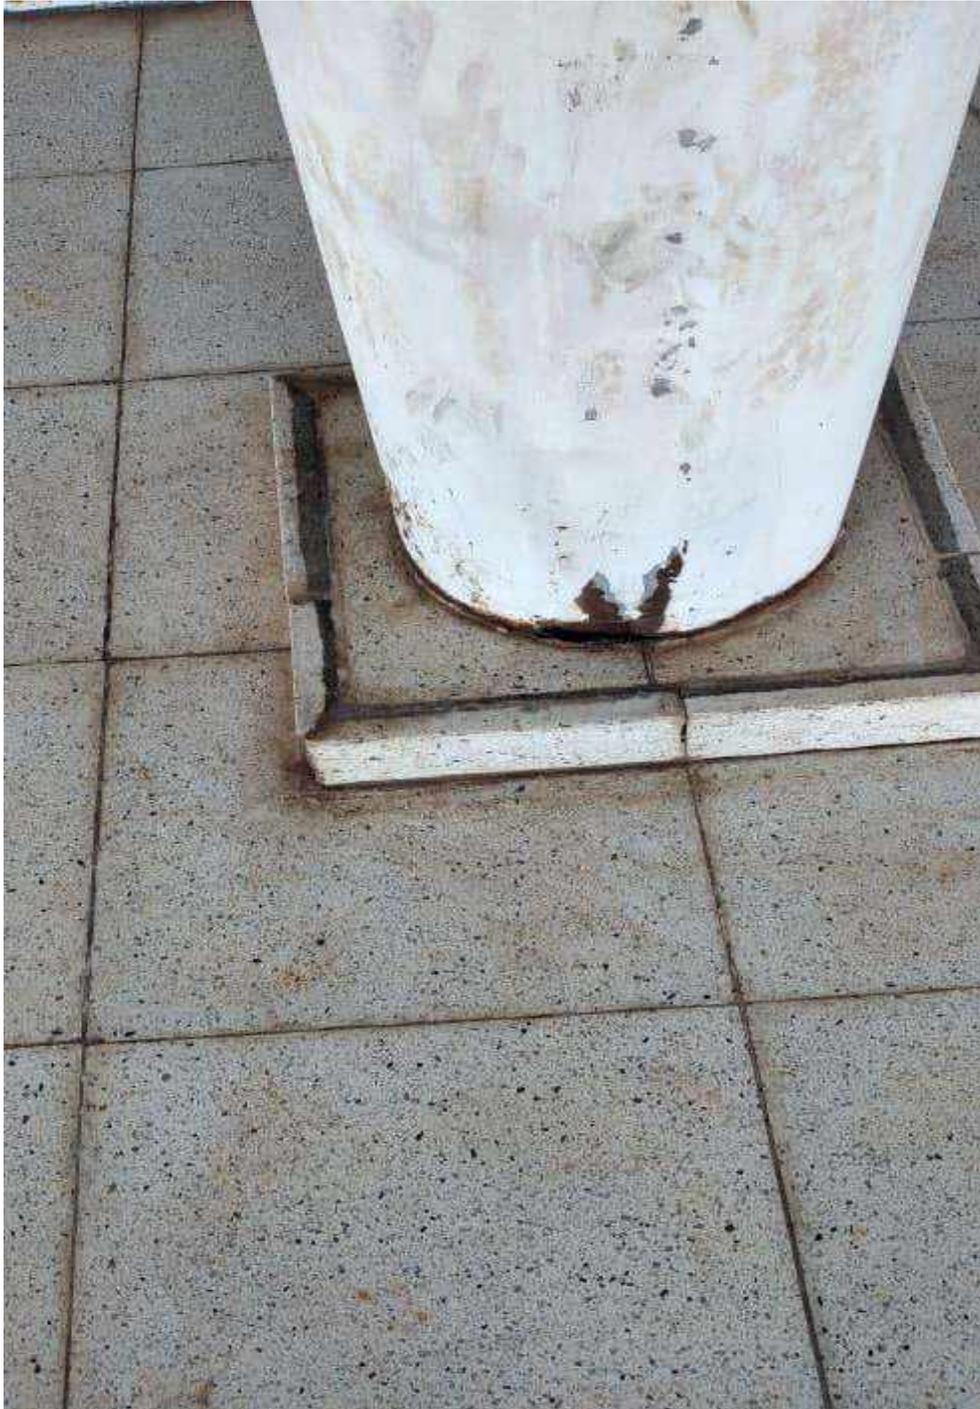
PILASTRA DA PLATAFORMA PRECISANDO DE REPAROS.

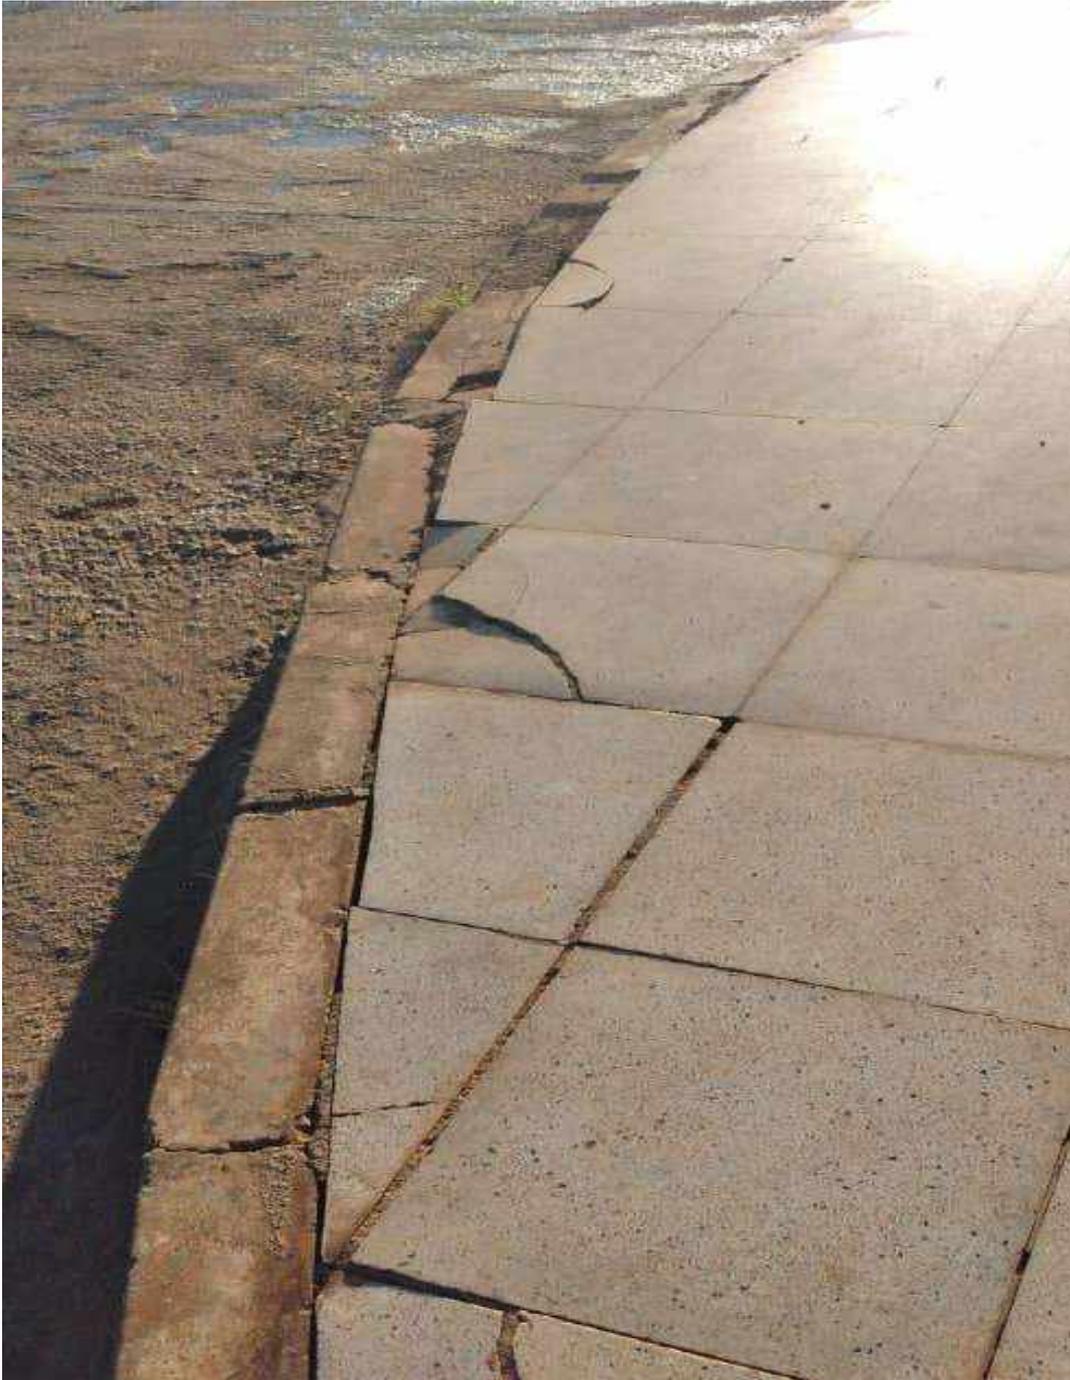
PISO DA PLATAFORMA PRECISANDO DE REPAROS EM VÁRIOS LUGARES.

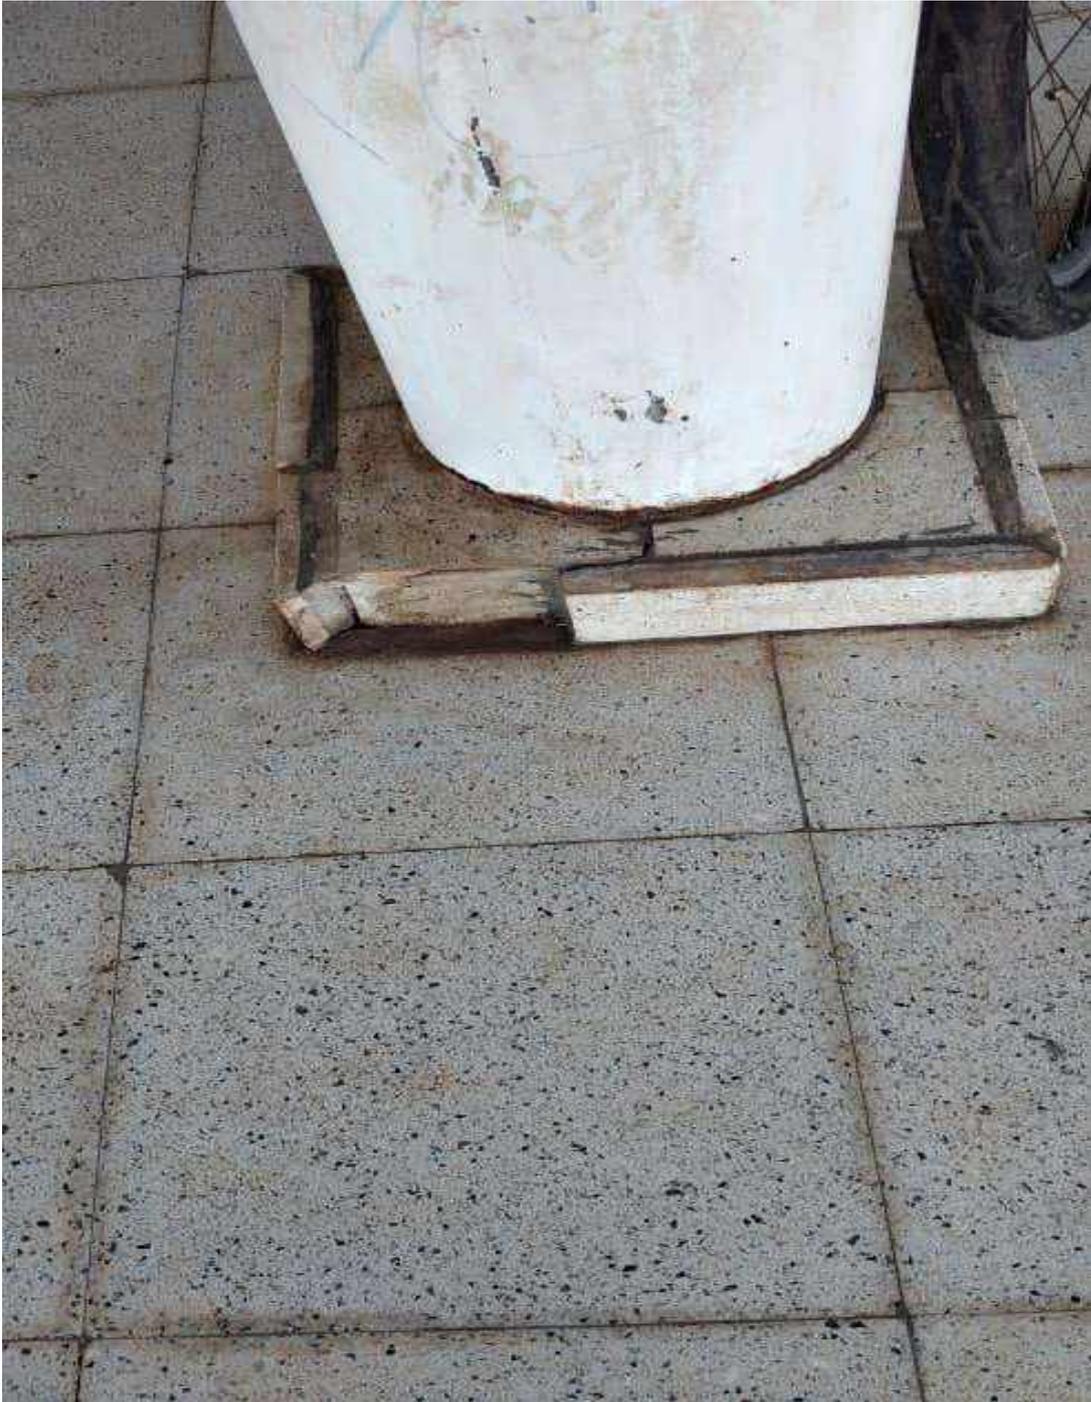
PILASTRAS DA PLATAFORMA PRECISANDO DE REPAROS.

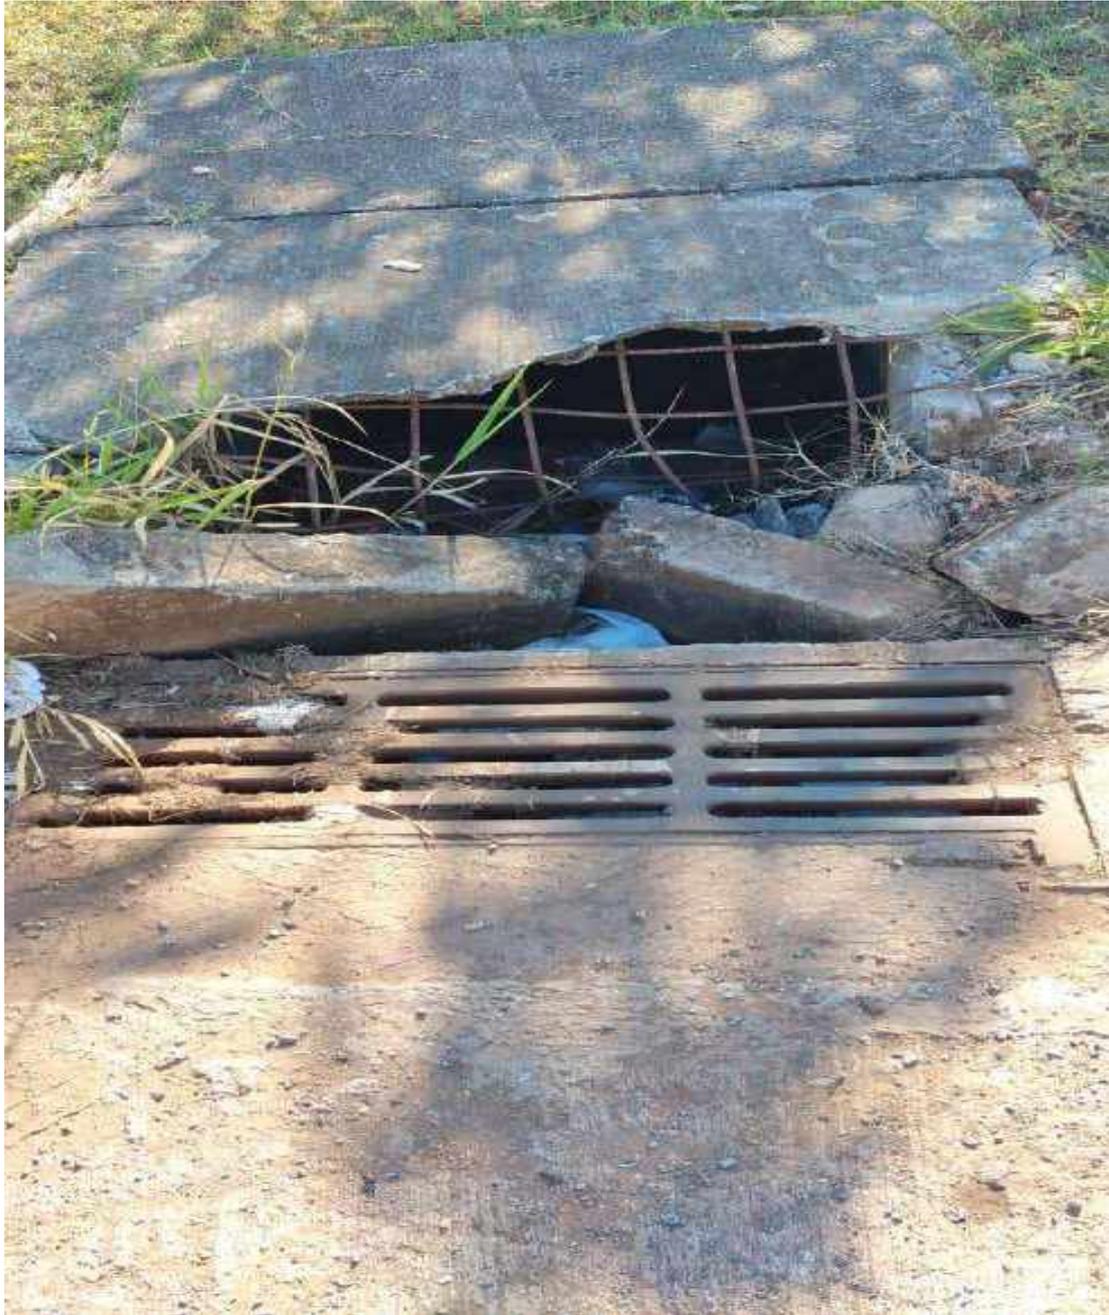
BOCA DE LOBO QUEBRADA

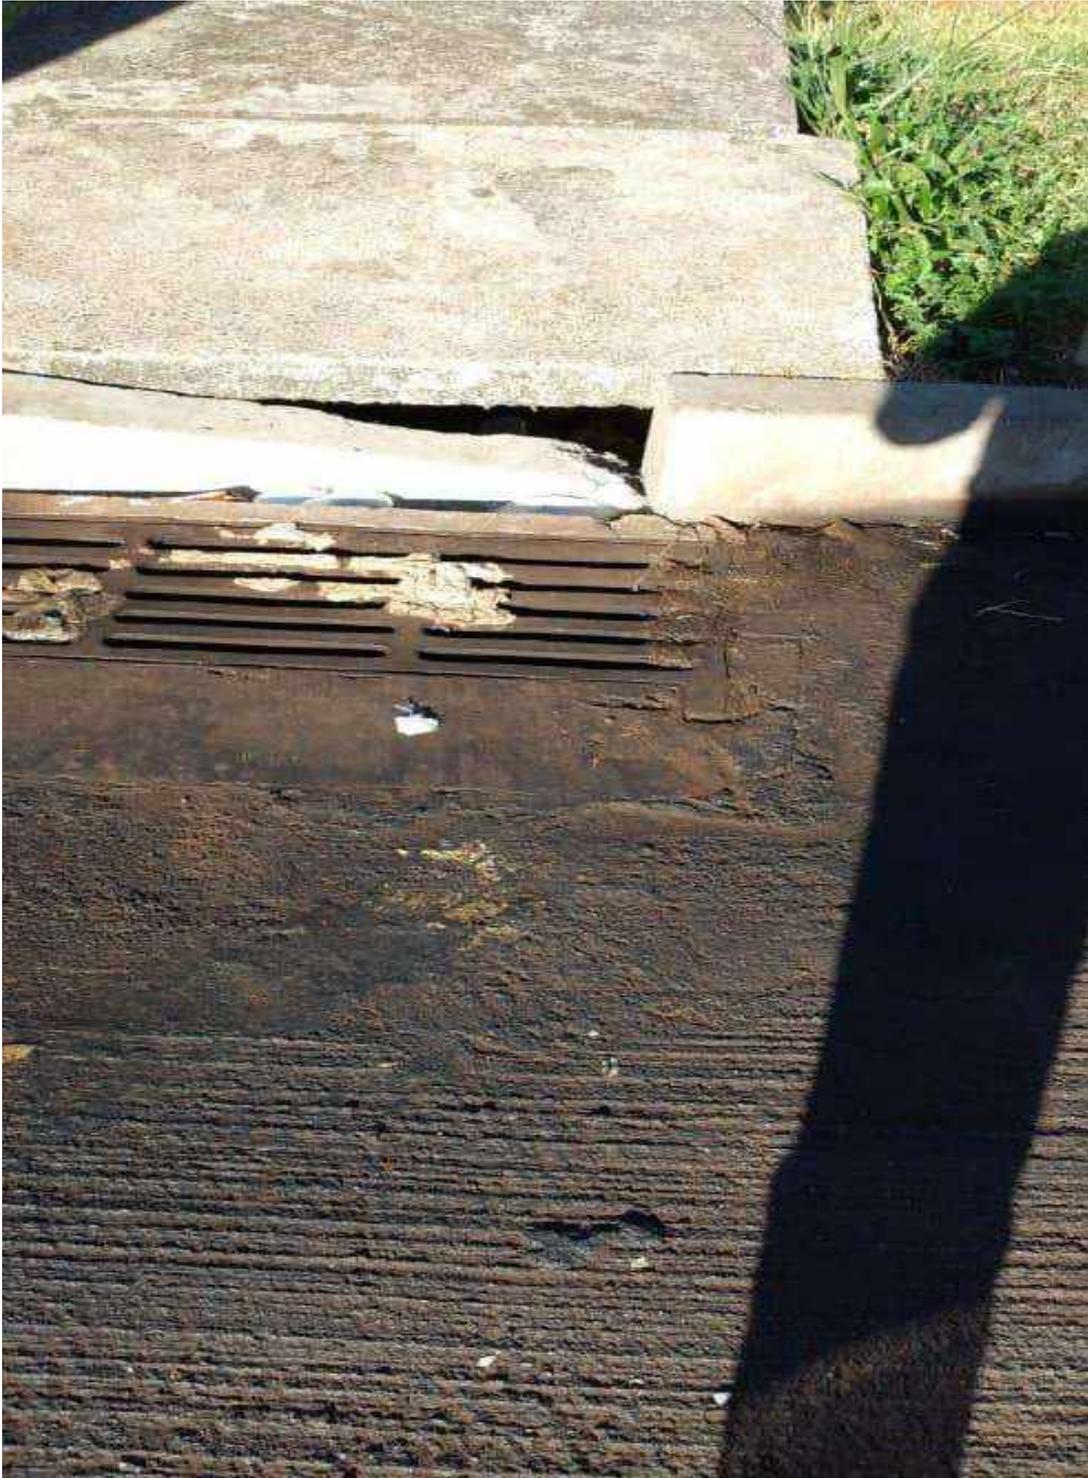
MEIO FIO QUEBRADA

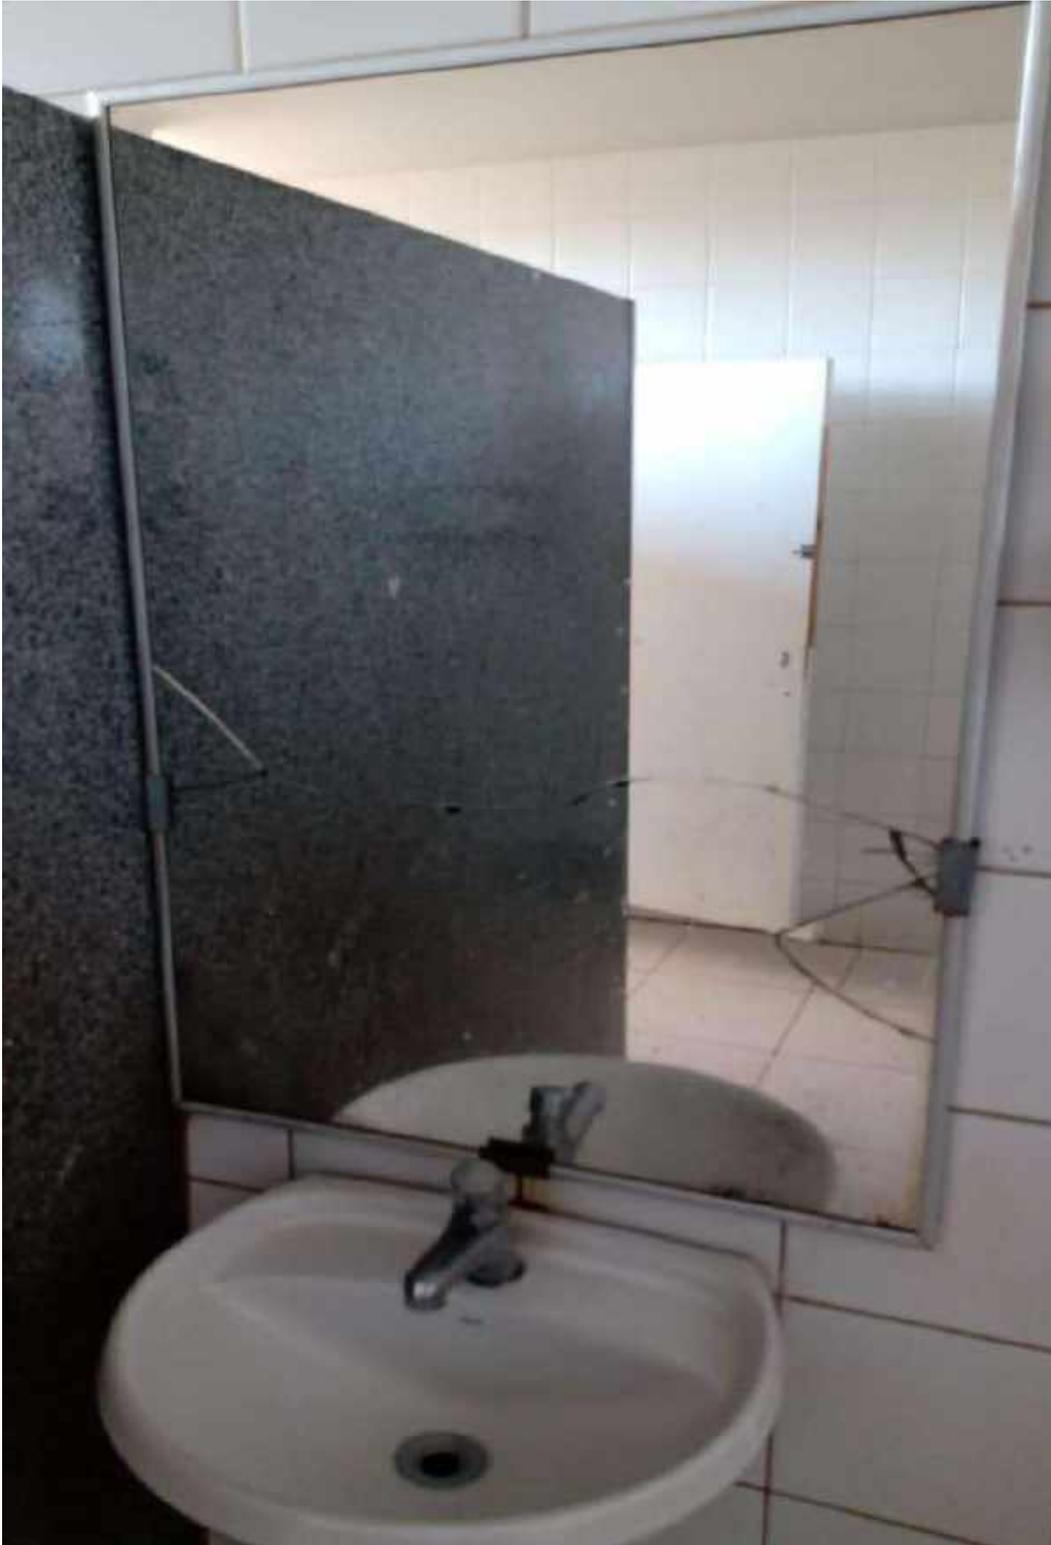
AS PIAS DO BANHEIRO MASCULINO ESTÃO PRECISANDO DE REPAROS.

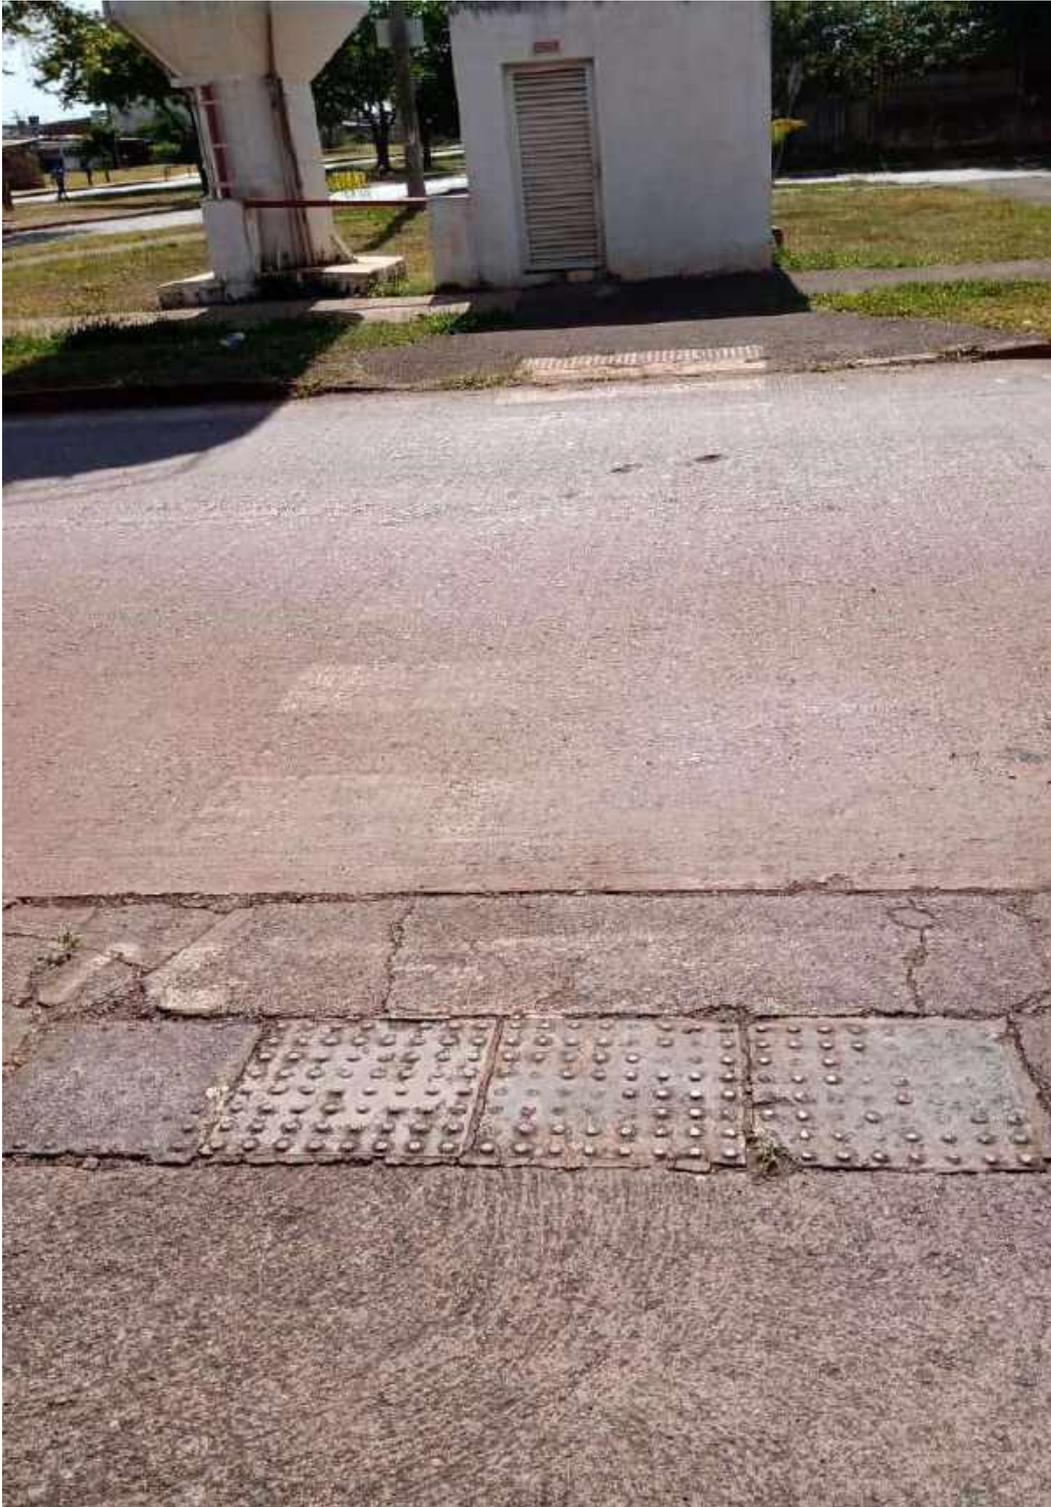
FAIXA DE PEDESTRE APAGADA PRECISANDO DE REPAROS.

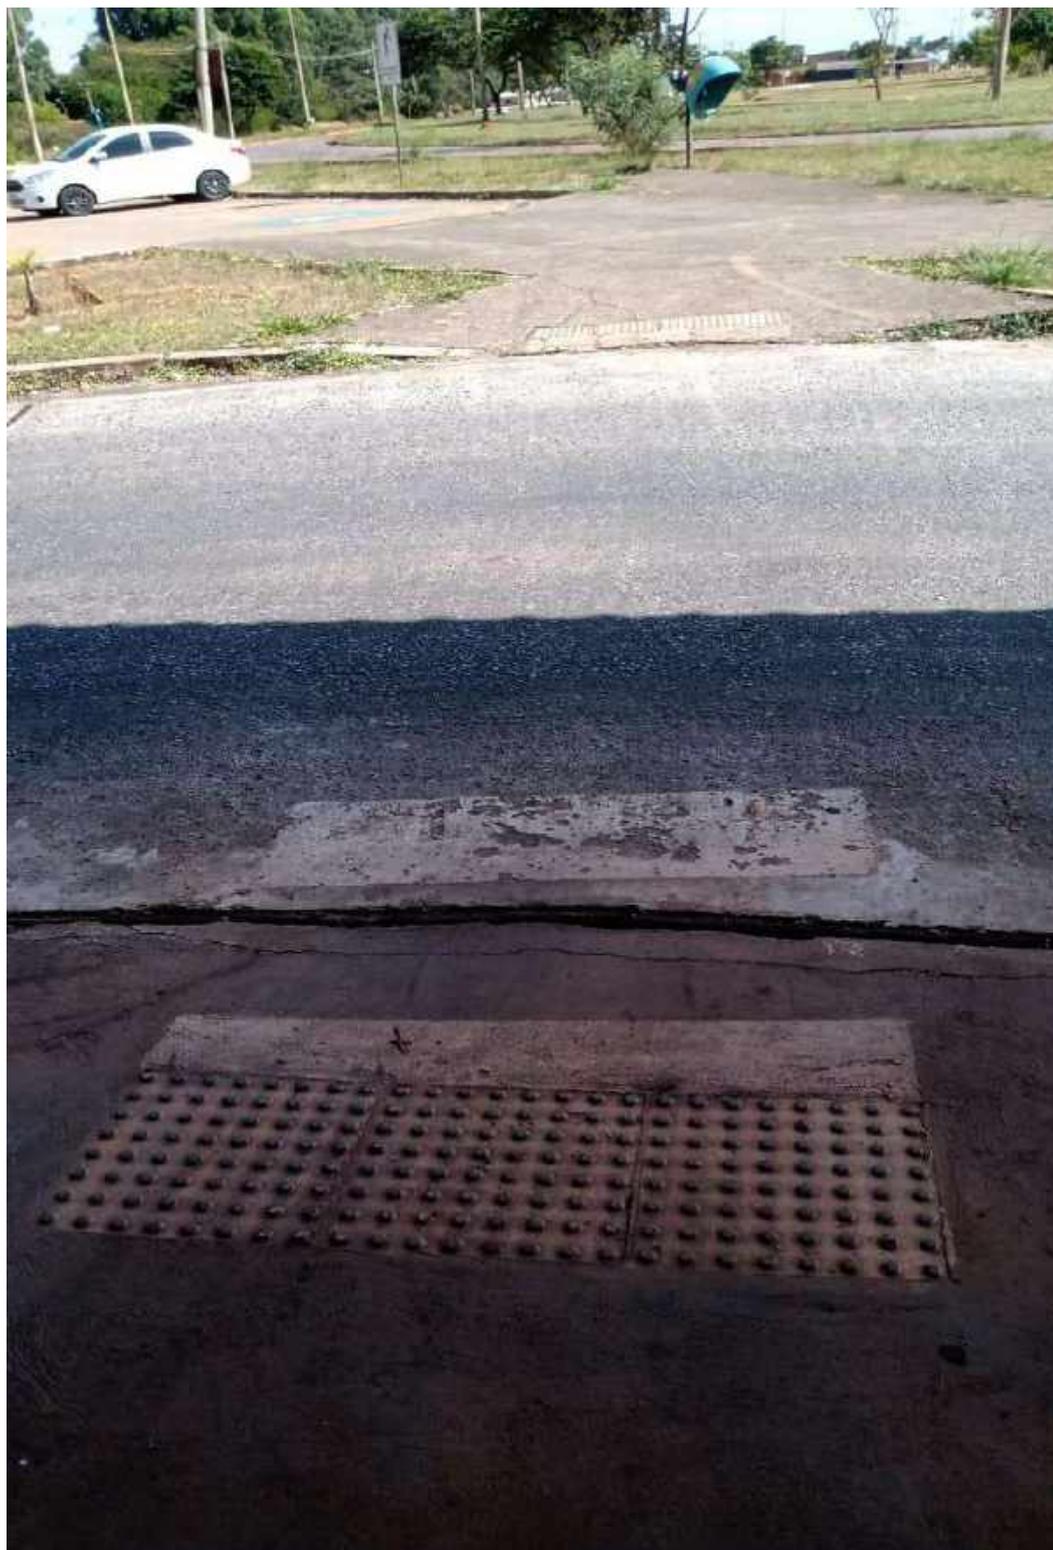
RAMPA DE ACESSO PARA AS PESSOAS PORTADORAS DE DEFICIÊNCIA PRECISANDO DE REPAROS.

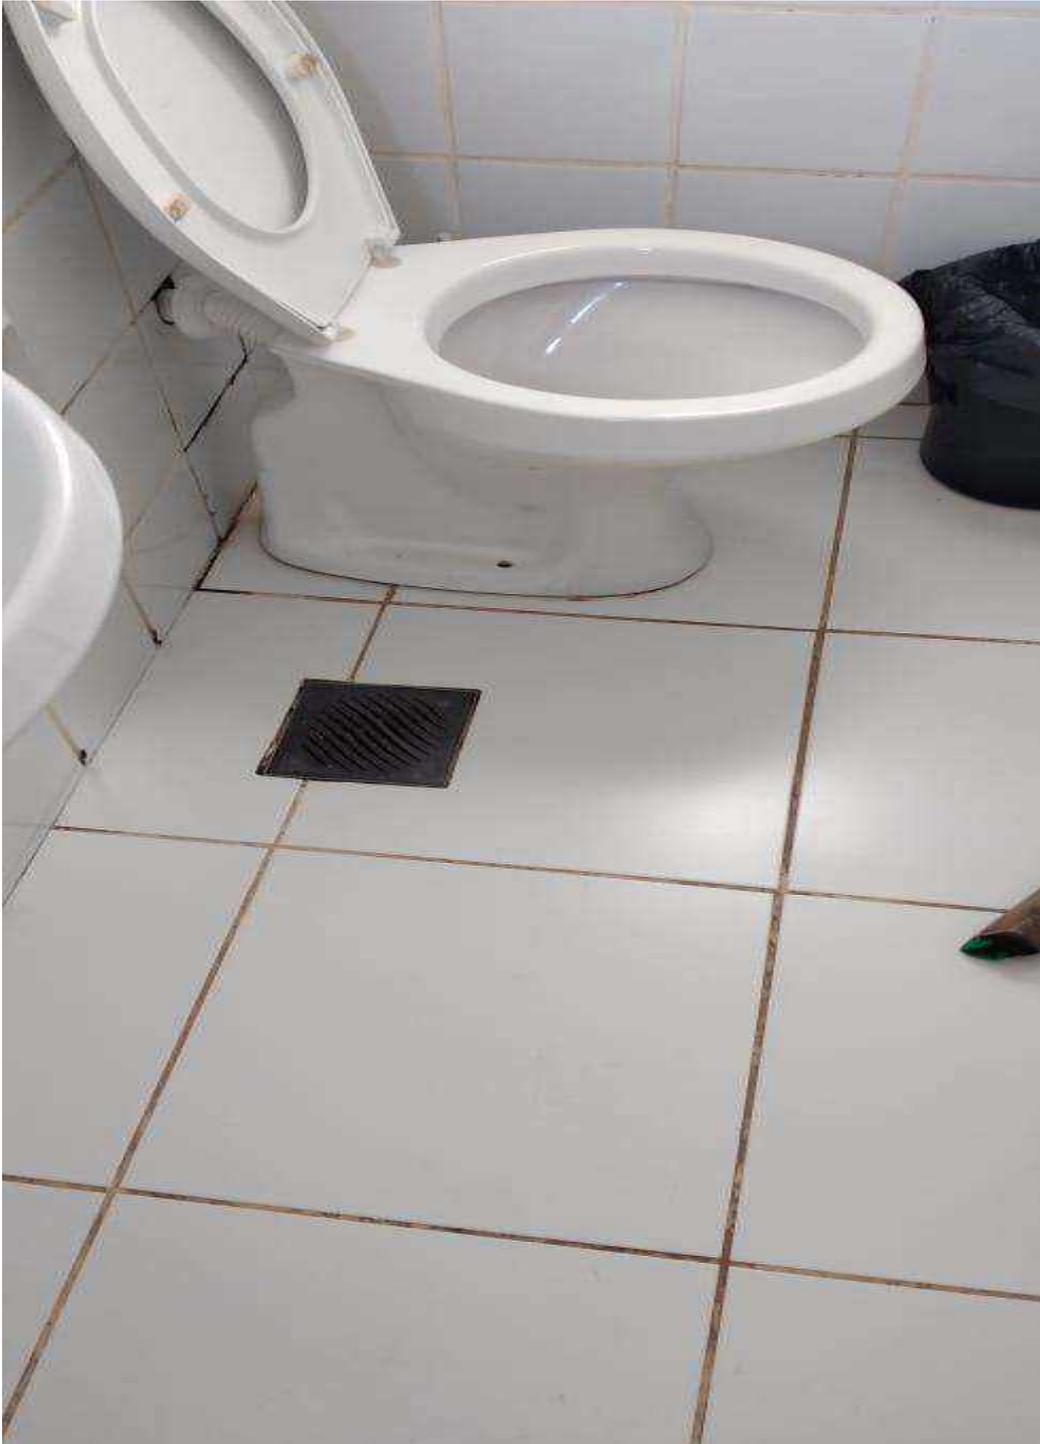
**VASOS SANITÁRIOS DO BANHEIRO FEMININO E MASCULINO
COM DEFEITOS.**

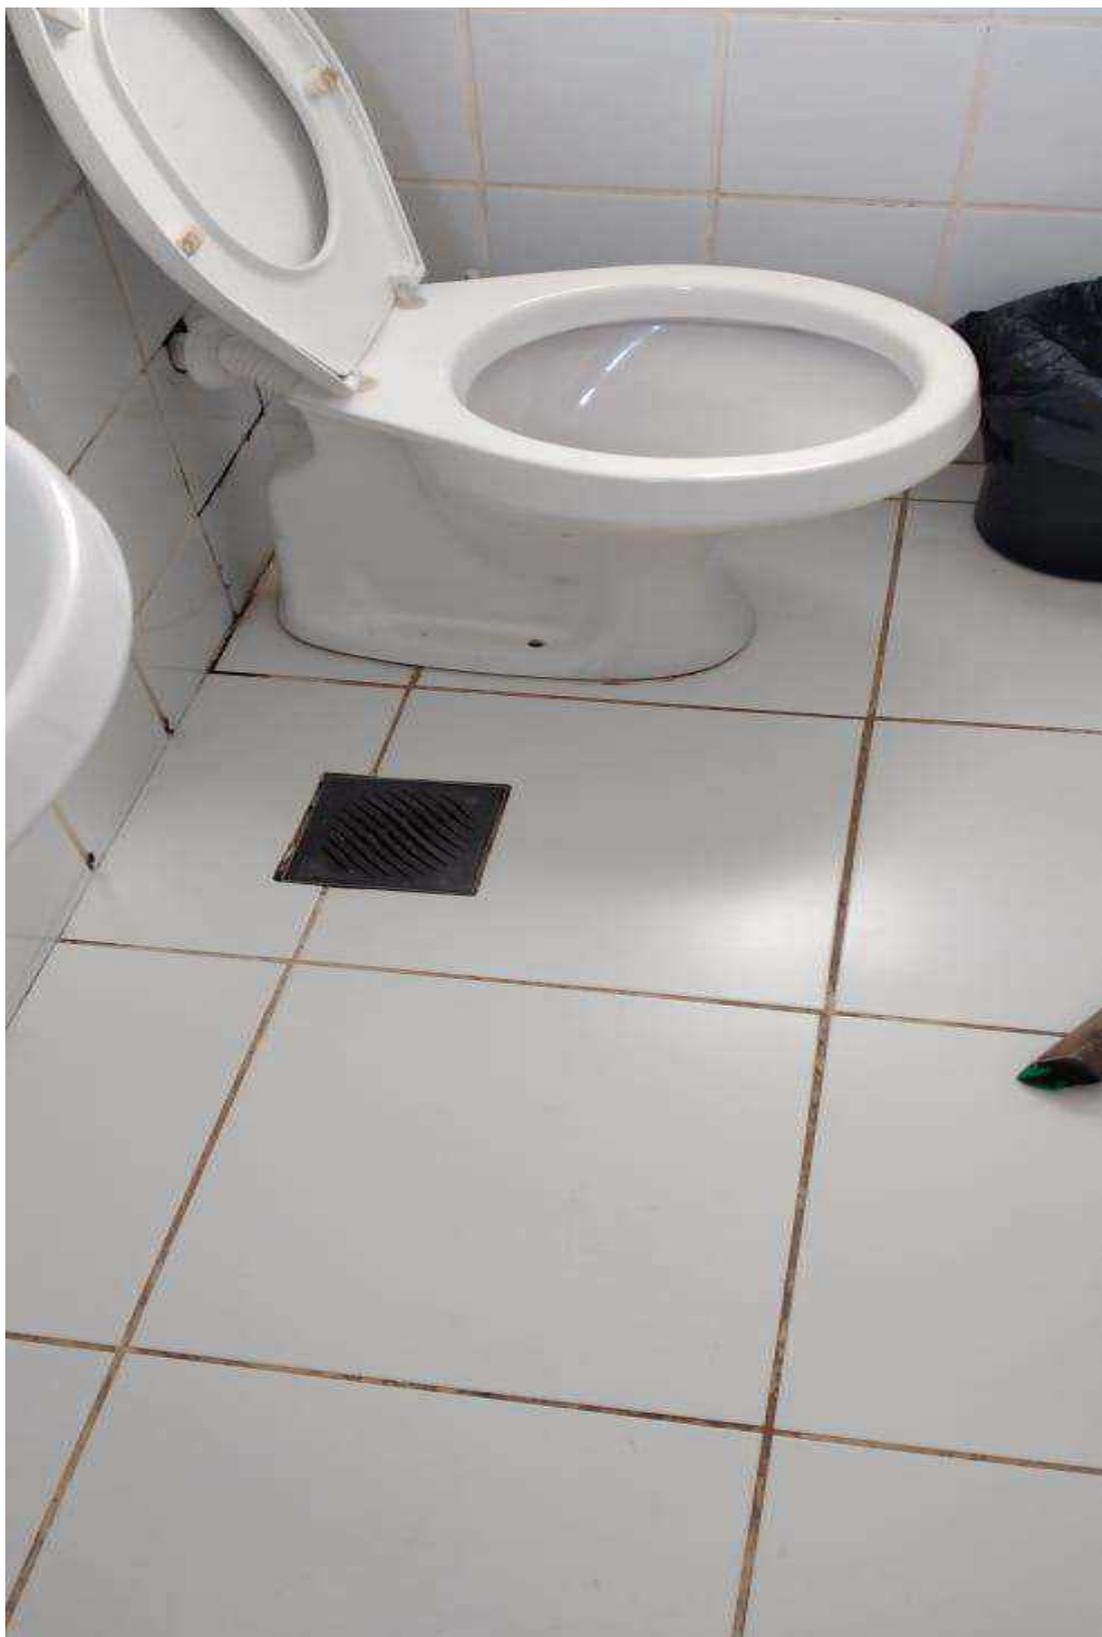
VASO SOLTO NOS BANHEIROS FEMININO E PREPOSTO
