RELATÓRIO SITUACIONAL DOS TERMINAIS RODOVIÁRIOS				
RESPONSÁVEL TÉCNICO	MATRICULA	DATA	TERMINAL	
Ângela Solano da Silva	264176-3	18/06/2021	Terminal Veredas	
SERVIÇOS HIDRÁULICOS	SITUAÇÃO	QNT. EXISTENTE	QNT. COM DEFEITO	OBSERVAÇÕES
Vaso sanitário	Sem Problema	7		
Vaso sanitário (Válvula de Descarga)	Com Problema	7	6	
Lavatório	Com Problema	7	1	Lavatório quebrado
Lavatório (Sifão)	Com Problema	10	2	
Lavatório (Válvula)		0		
Mictório	Sem Problema	2		
Mictório (Válvula)	Sem Problema	2		
Caixa d'água	Sem Problema	2		
Caixa d'água (Tampa)	Sem Problema	2		
Caixa d'água (Bóia)	Sem Problema	2		
Bomba d'água		0		
Esgoto (Fossa/Sumidouro)		0		
Esgoto (Caixas)	Sem Problema	2		
Águas pluviais (Limpeza/Desobstrução)	Sem Problema	0		
Águas pluviais (Substituição)	Sem Problema	0		
Águas pluviais (Vazamento)		0		
Águas pluviais (Outros)		0		
Medidor Geral	Sem Problema	1		
Medidores Individuais		0		
Torneiras Banheiro	Com Problema	9	2

TERMINAL VEREDAS - BRAZLÂNDIA

RELATÓRIO FOTOGRÁFICO

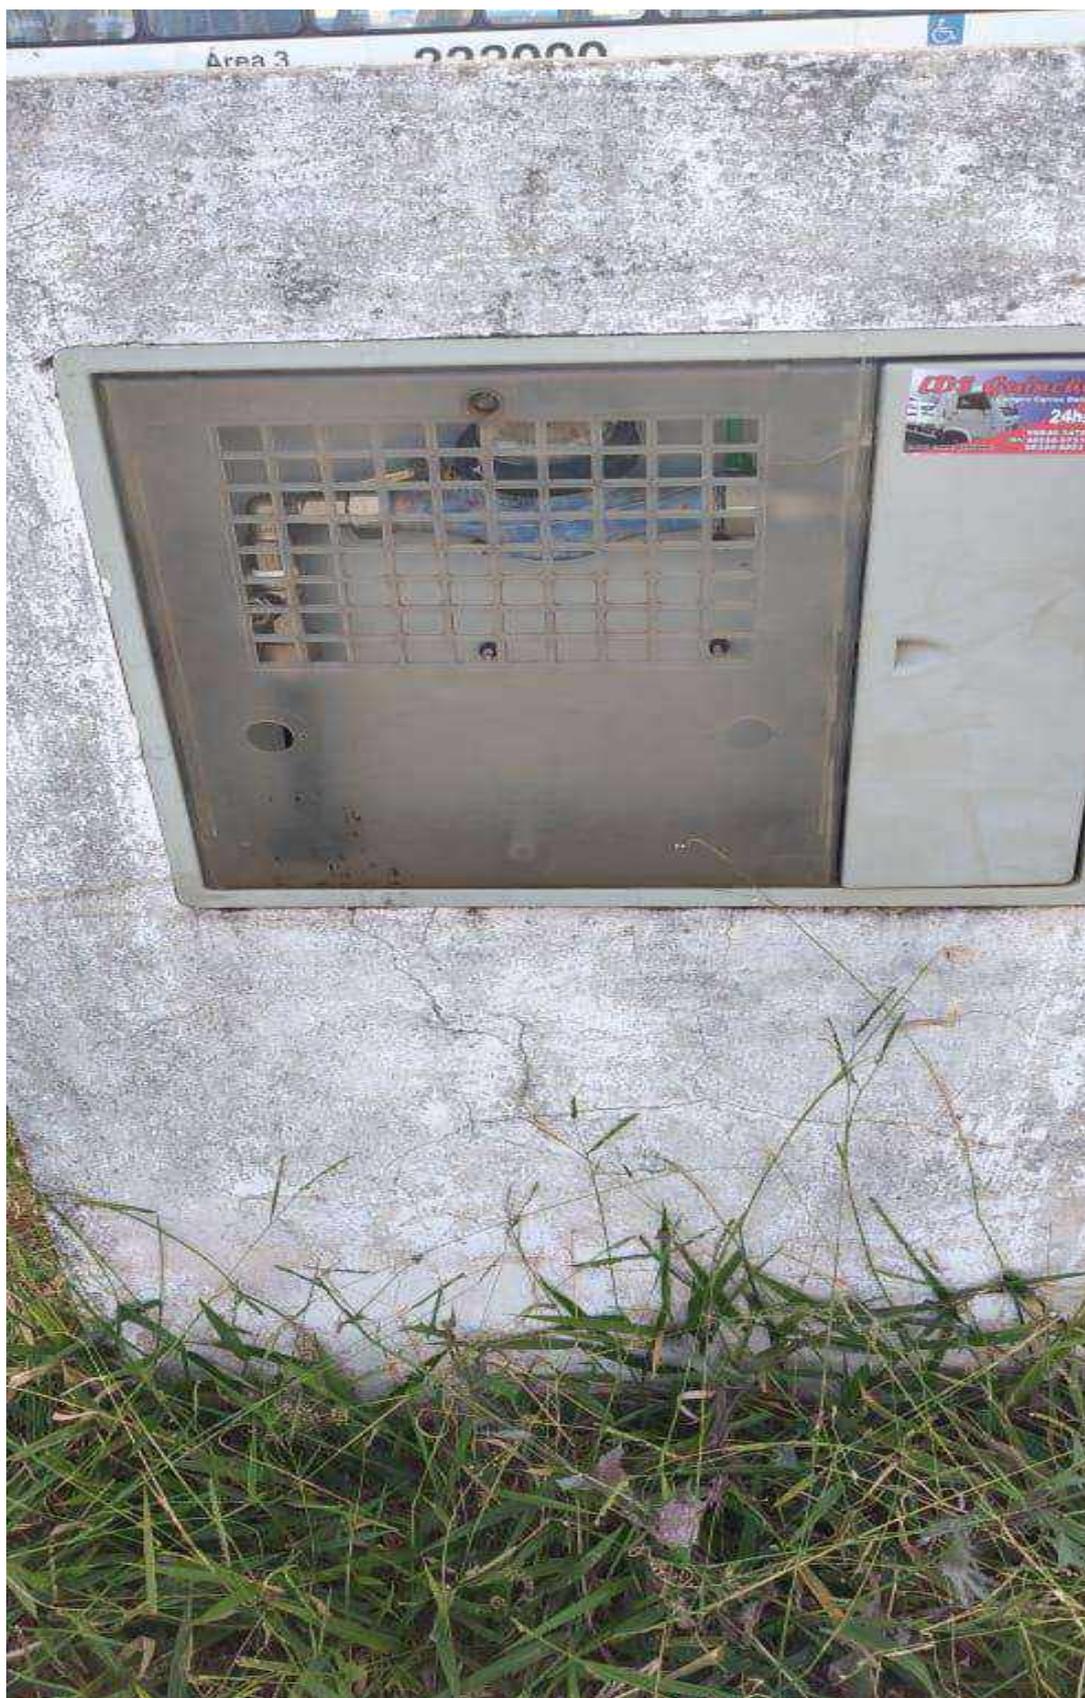
REGISTRO DE ÁGUA SÓ CONSTA UMA UNIDADE.

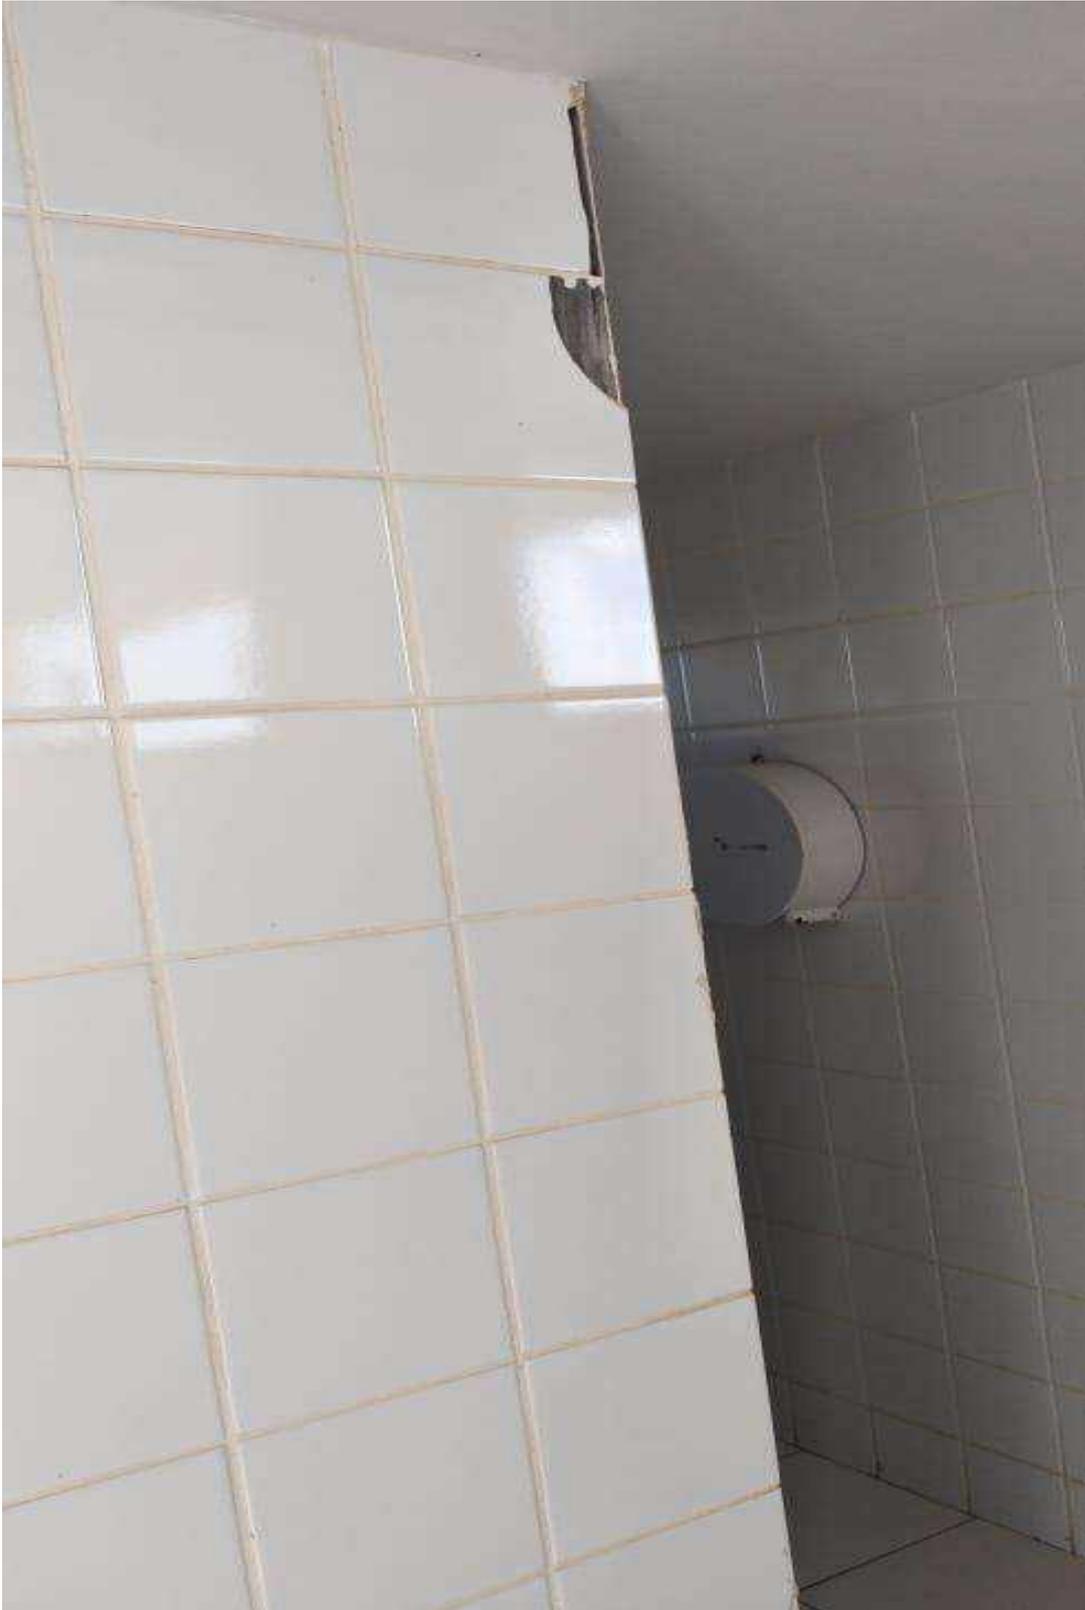
AZULEJO DA PAREDE QUEBRADO DOS BANHEIROS FEMININO E MASCULINO

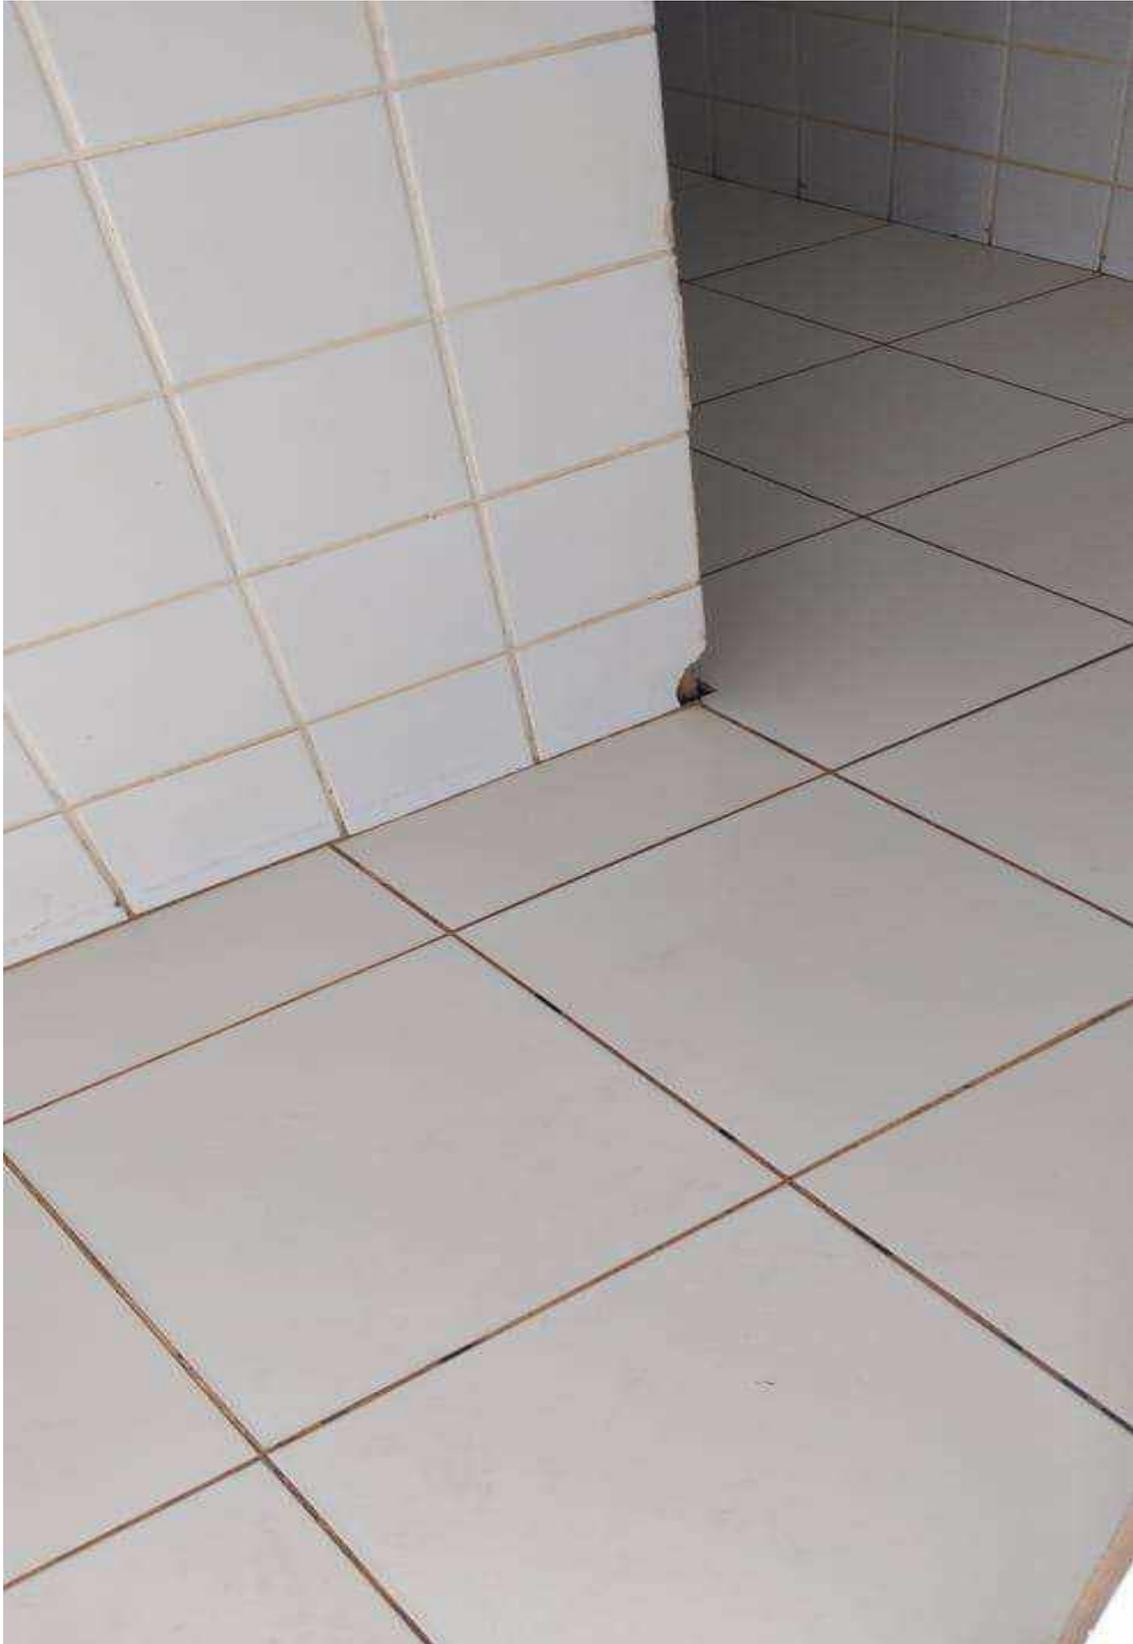
AZULEJOS DA PAREDE QUEBRADO DOS BANHEIROS FEMININO E MASCULINO.

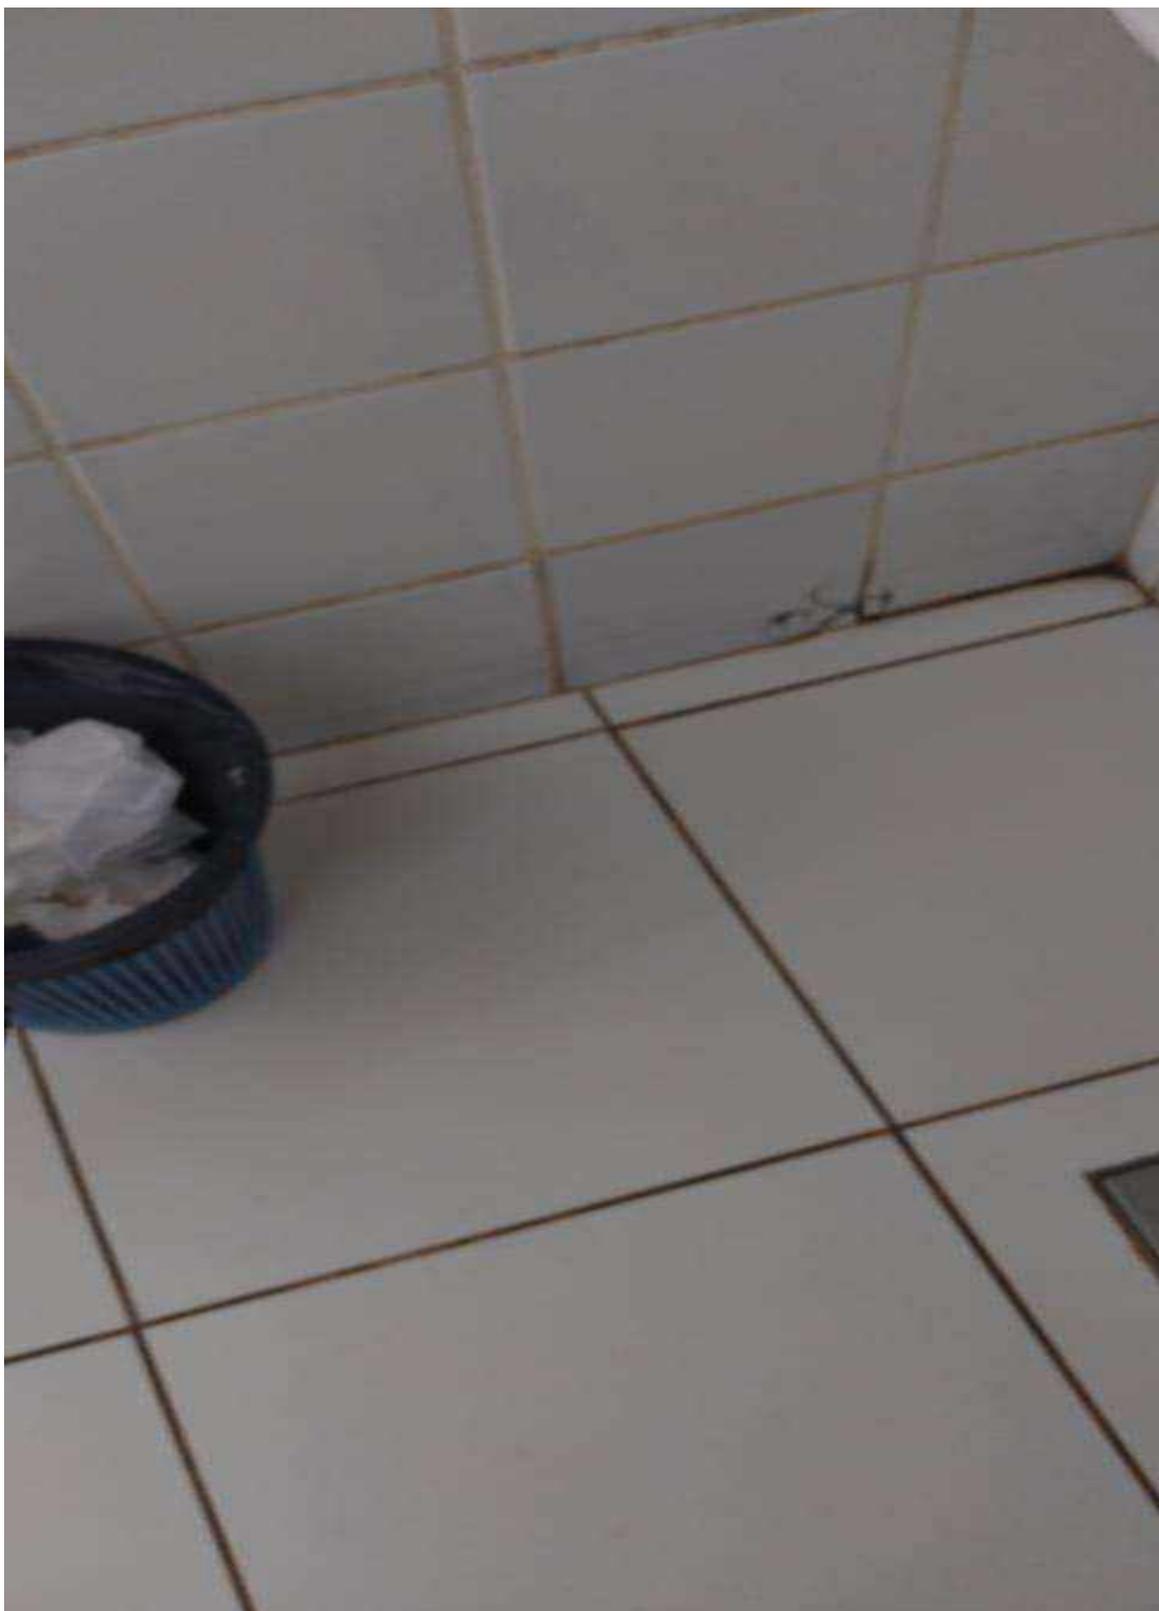
AZULEJO DA PAREDE QUEBRADO DOS BANHEIROS FEMININO E MASCULINO

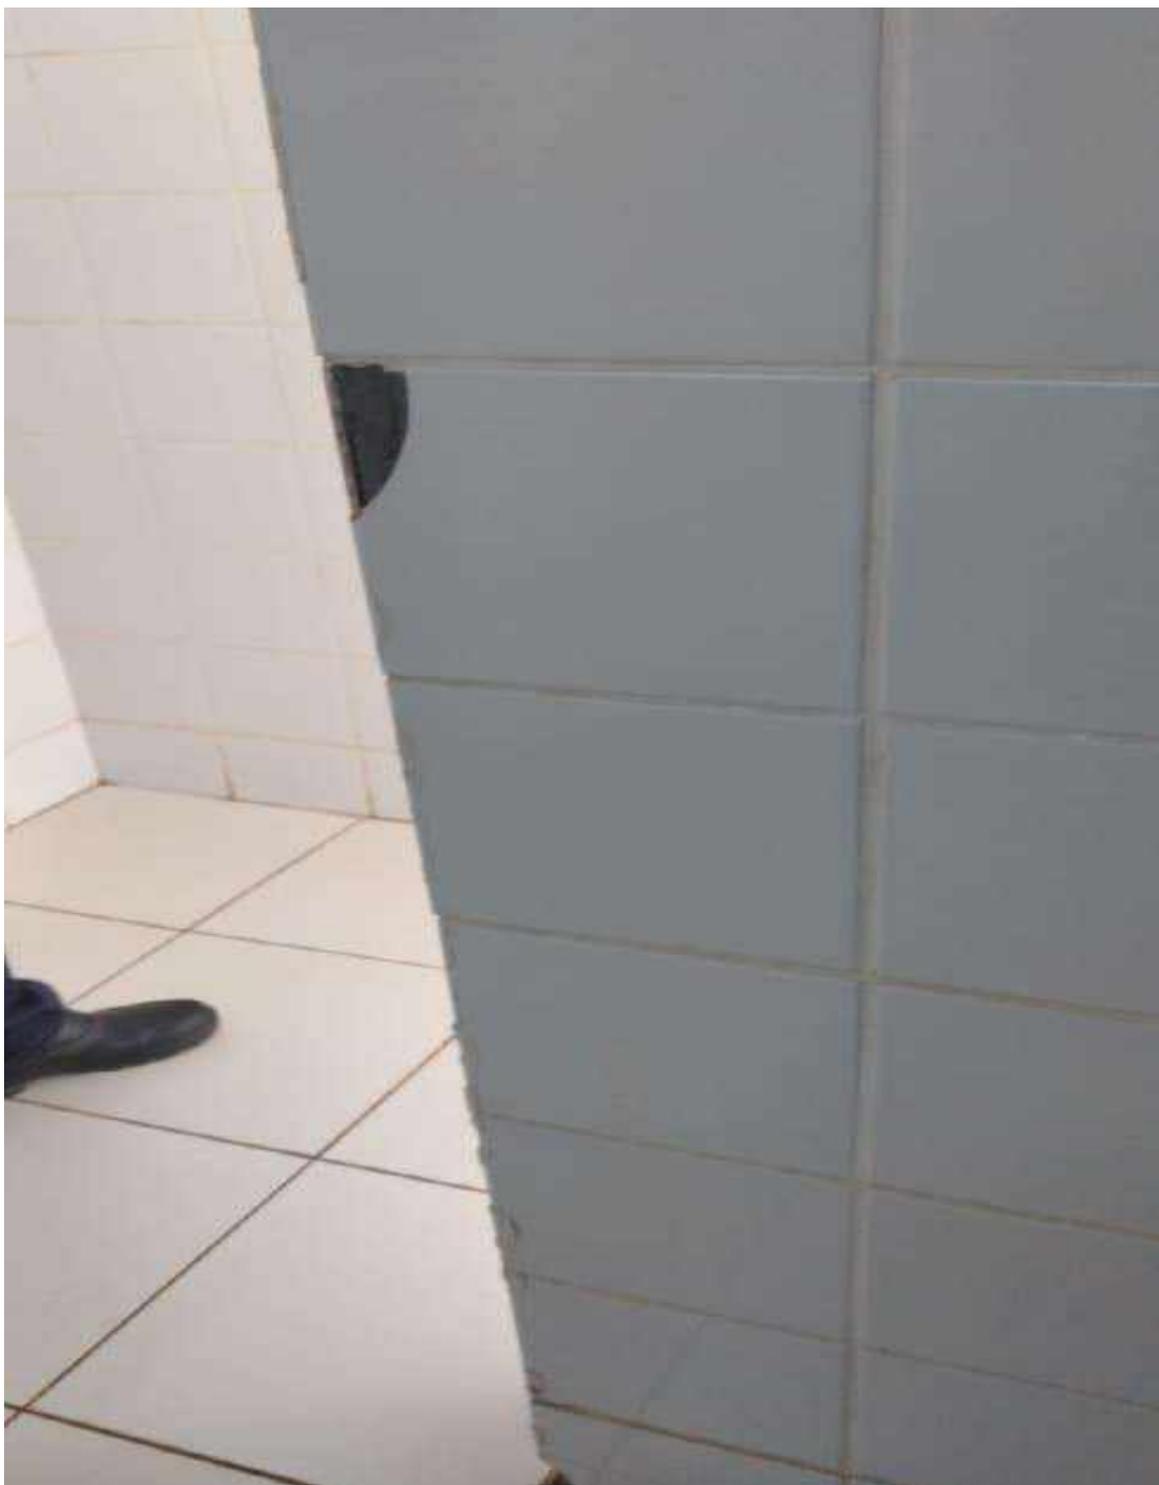
AZULEJO DA PAREDE QUEBRADO DOS BANHEIROS FEMININO E MASCULINO.

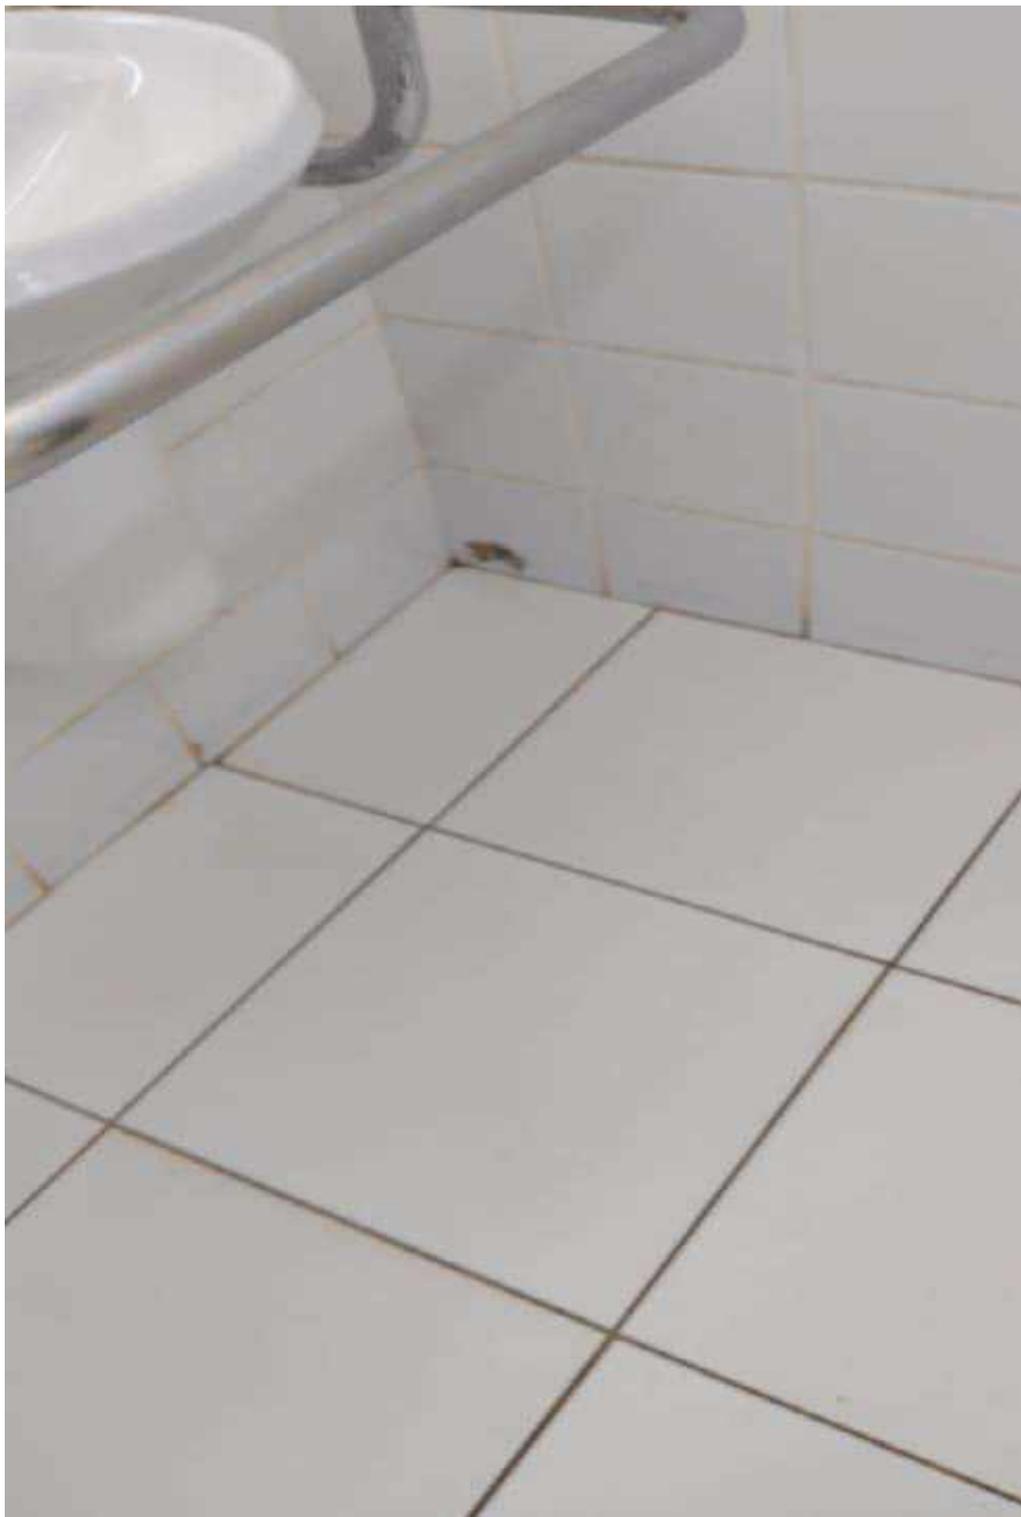
AZULEJO DA PAREDE QUEBRADO DOS BANHEIROS FEMININO E MASCULINO.

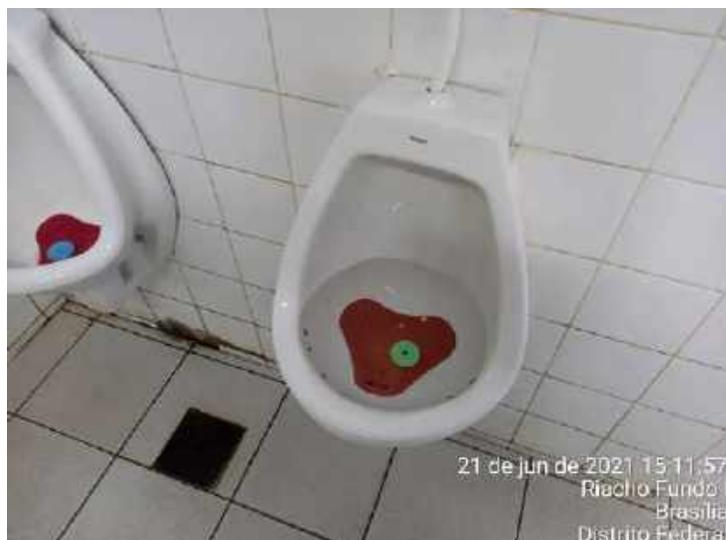
- Anexo 01 - MICTÓRIOS

Possuímos dois mictórios sendo que um deles encontra-se entupido mesmo após várias tentativas de desobstrução.

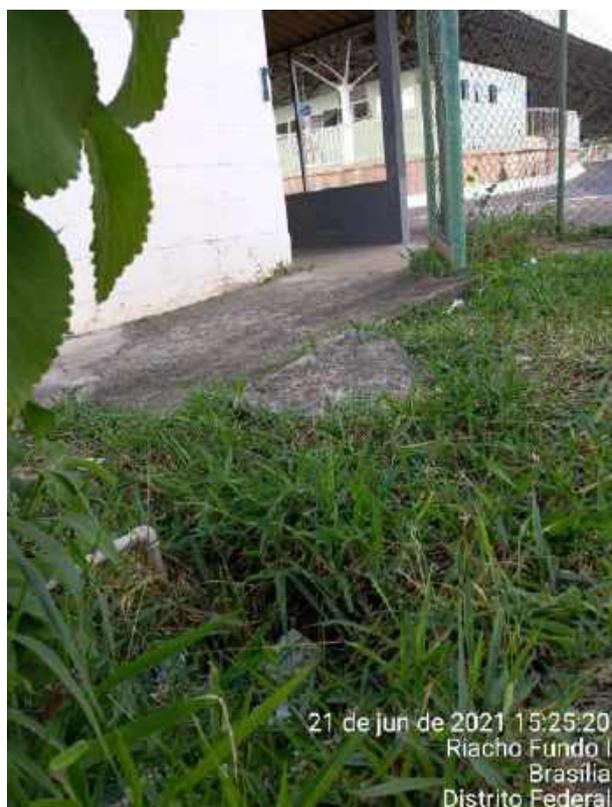
IMAGEM A

A antiga estrutura do terminal encontra-se cedida para a SES e no local funciona um Centro de Saúde da Família conforme a imagem “B”. Na construção do atual terminal não foi feito um medidor individualizado, portanto toda a água consumida pelos dois espaços é medida no relógio constante na imagem “A” que se encontra em estado precário.

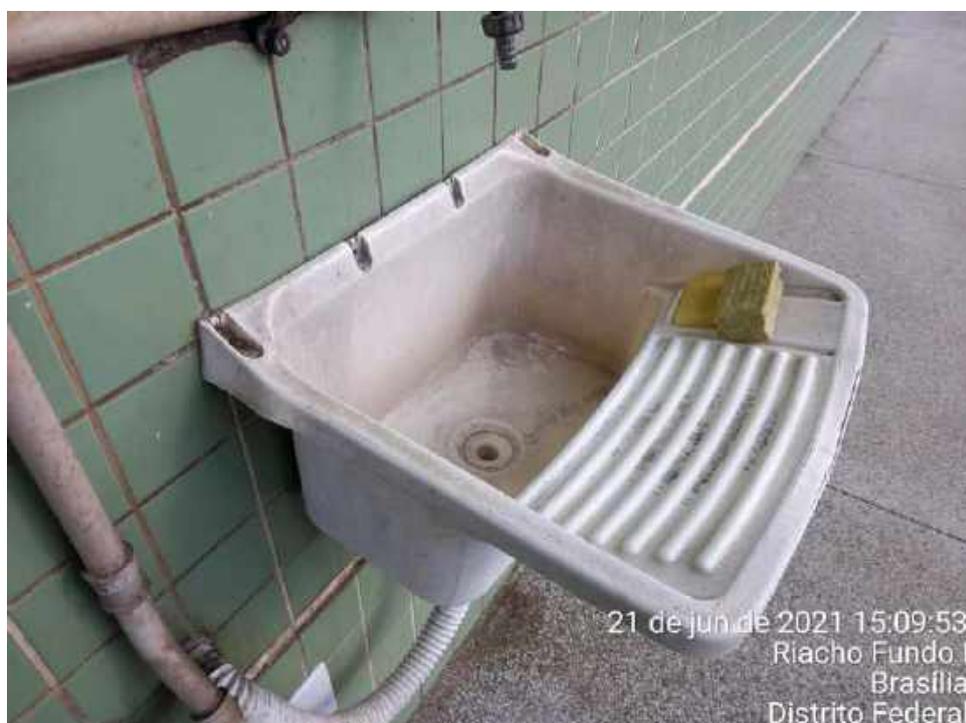
- Anexo 03 – TANQUES

O terminal possui dois tanques para auxiliar na limpeza dos espaços e um deles encontra-se em mau estado, correndo risco de cair.

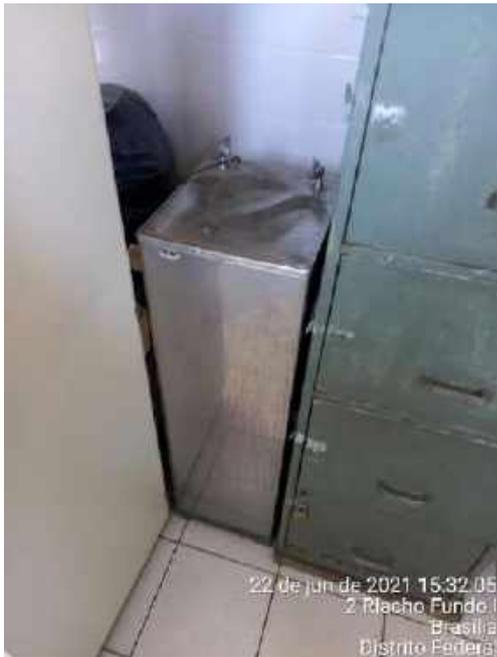
- Anexo 04 – BEBEDOUROS

O bebedouro encontra-se desinstalado e guardado no depósito por não estar filtrando nem refrigerando a água.

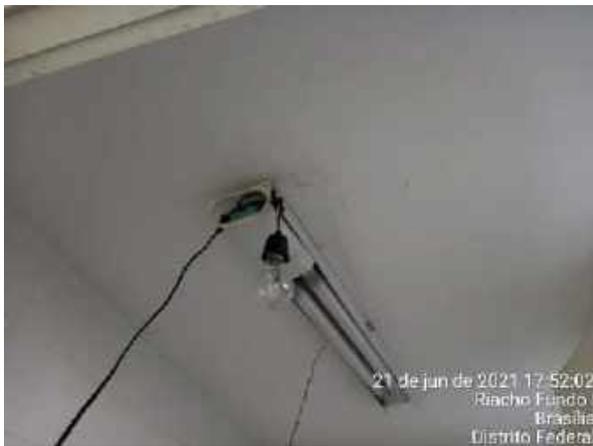
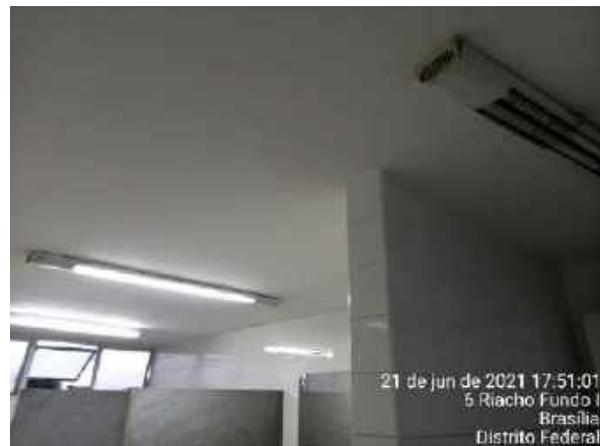
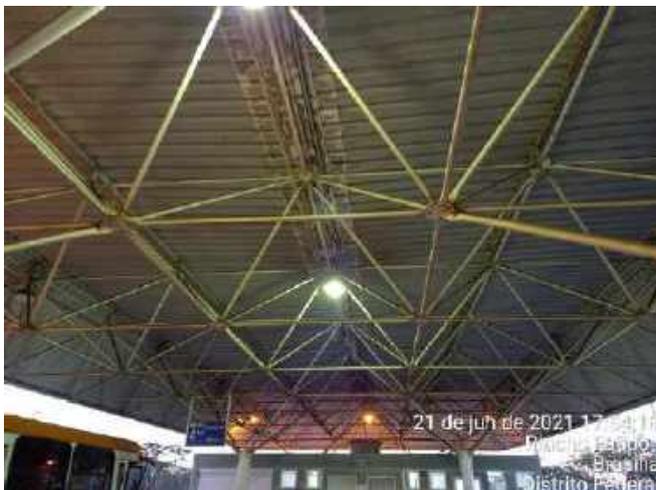
- Anexo 05 – LAMPADAS

A plataforma do terminal possui estrutura com 30 pontos de luz, sendo que apenas 13 estão funcionando. Nas salas pertencentes a SEMOB e nos banheiros públicos faltam lâmpadas e a iluminação está sendo feita de forma improvisada para que seja viável o uso durante a noite.

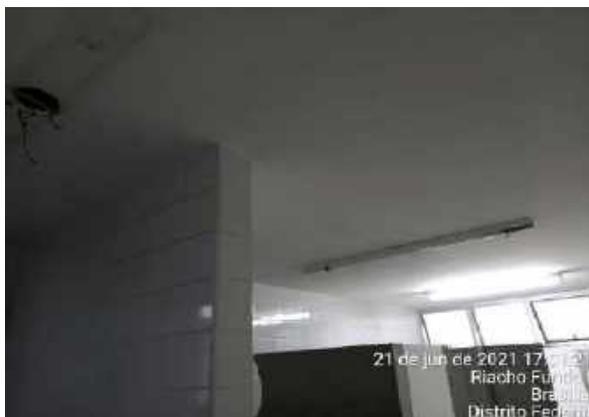
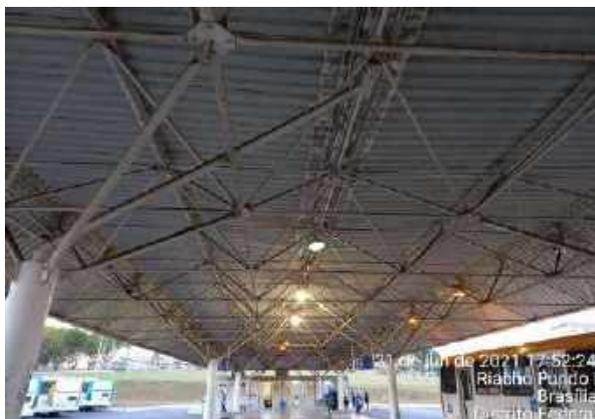
- nexo 06 – REATORES

Faltam 07 reatores dos 30 pontos de iluminação constantes na plataforma do terminal e um no banheiro feminino conforme as imagens em anexo.

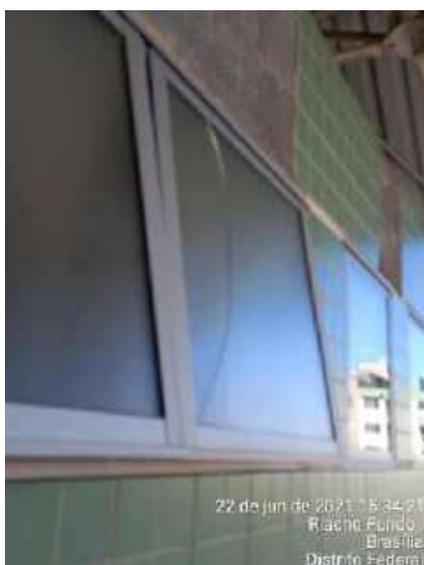
- Anexo 07 – VIDROS

Do total de 36 vidros pertencentes a janelas e portas de corres, dois encontram-se rachados.

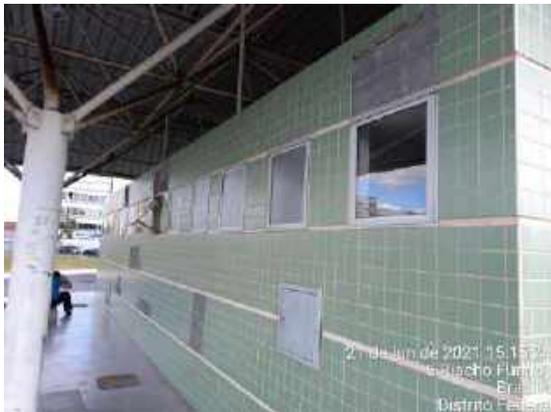
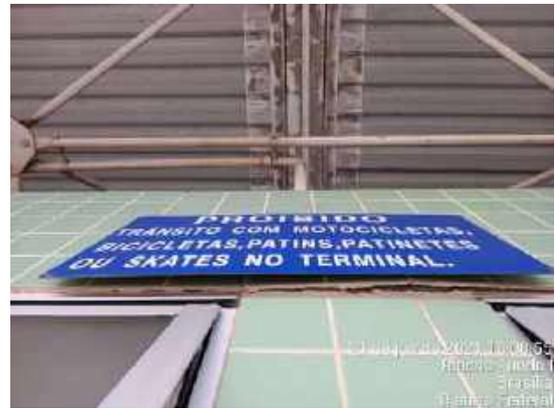
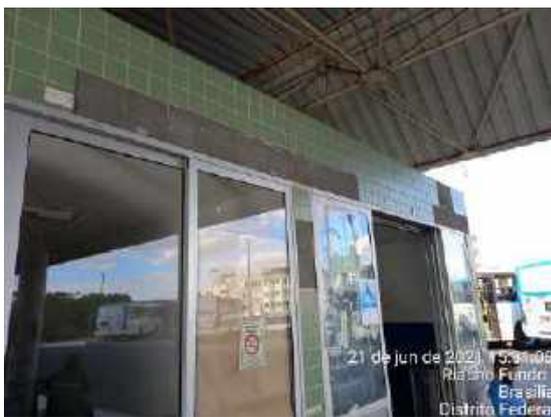
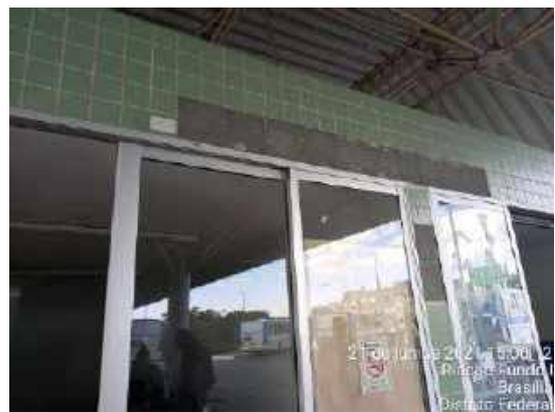
- Anexo 08 – PASTILHAS

No terminal encontra-se vários pontos sem o revestimento e recorrentes quedas dos mesmos ocasionam risco de acidentes com os usuários ou funcionários que fazem o uso da estrutura diariamente.

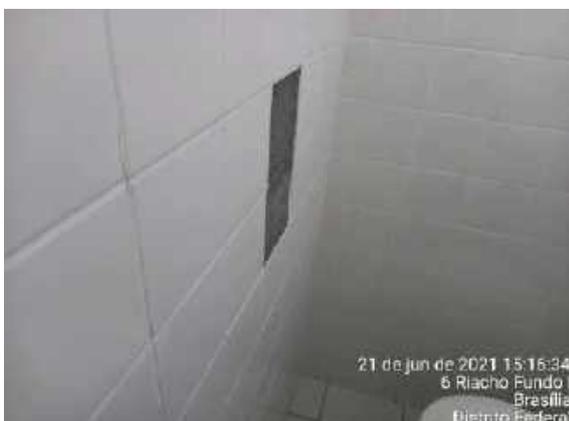
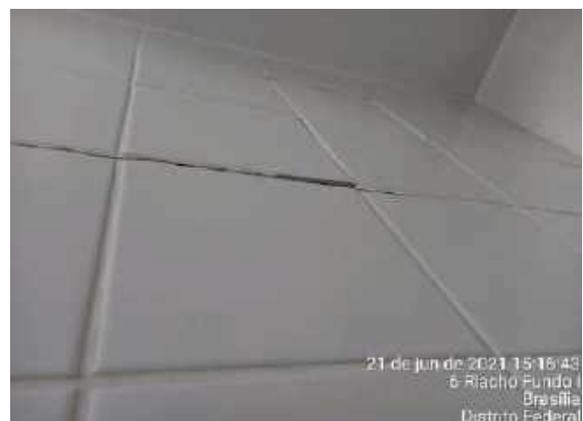
- Anexo 09 - CERÂMICAS

Os revestimentos cerâmicos de alguns banheiros estão faltando ou com iminência de queda trazendo risco de acidentes aos usuários

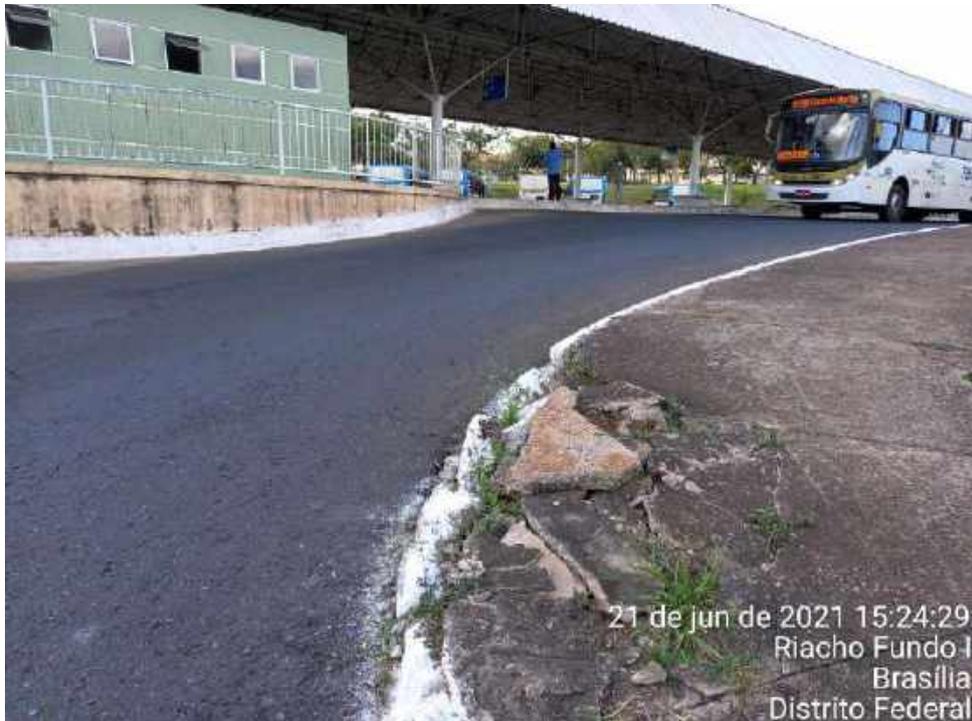
- Anexo 12 - PAVIMENTAÇÃO - CALÇADA

Alguns pontos na calçada de acesso ao terminal encontram-se quebrados.

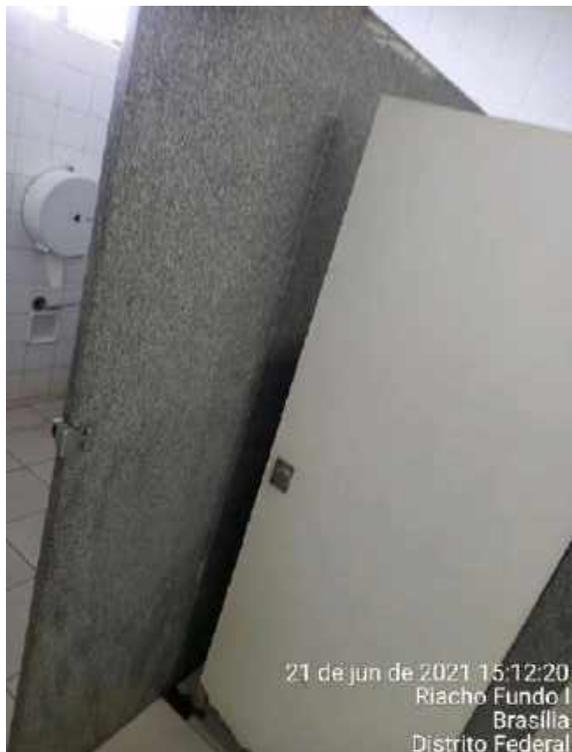
- Anexo 14 – PORTAS

O banheiro masculino possui uma porta que não fecha, pois, a estrutura de mármore que é necessária para o encaixe da fechadura foi depredada.

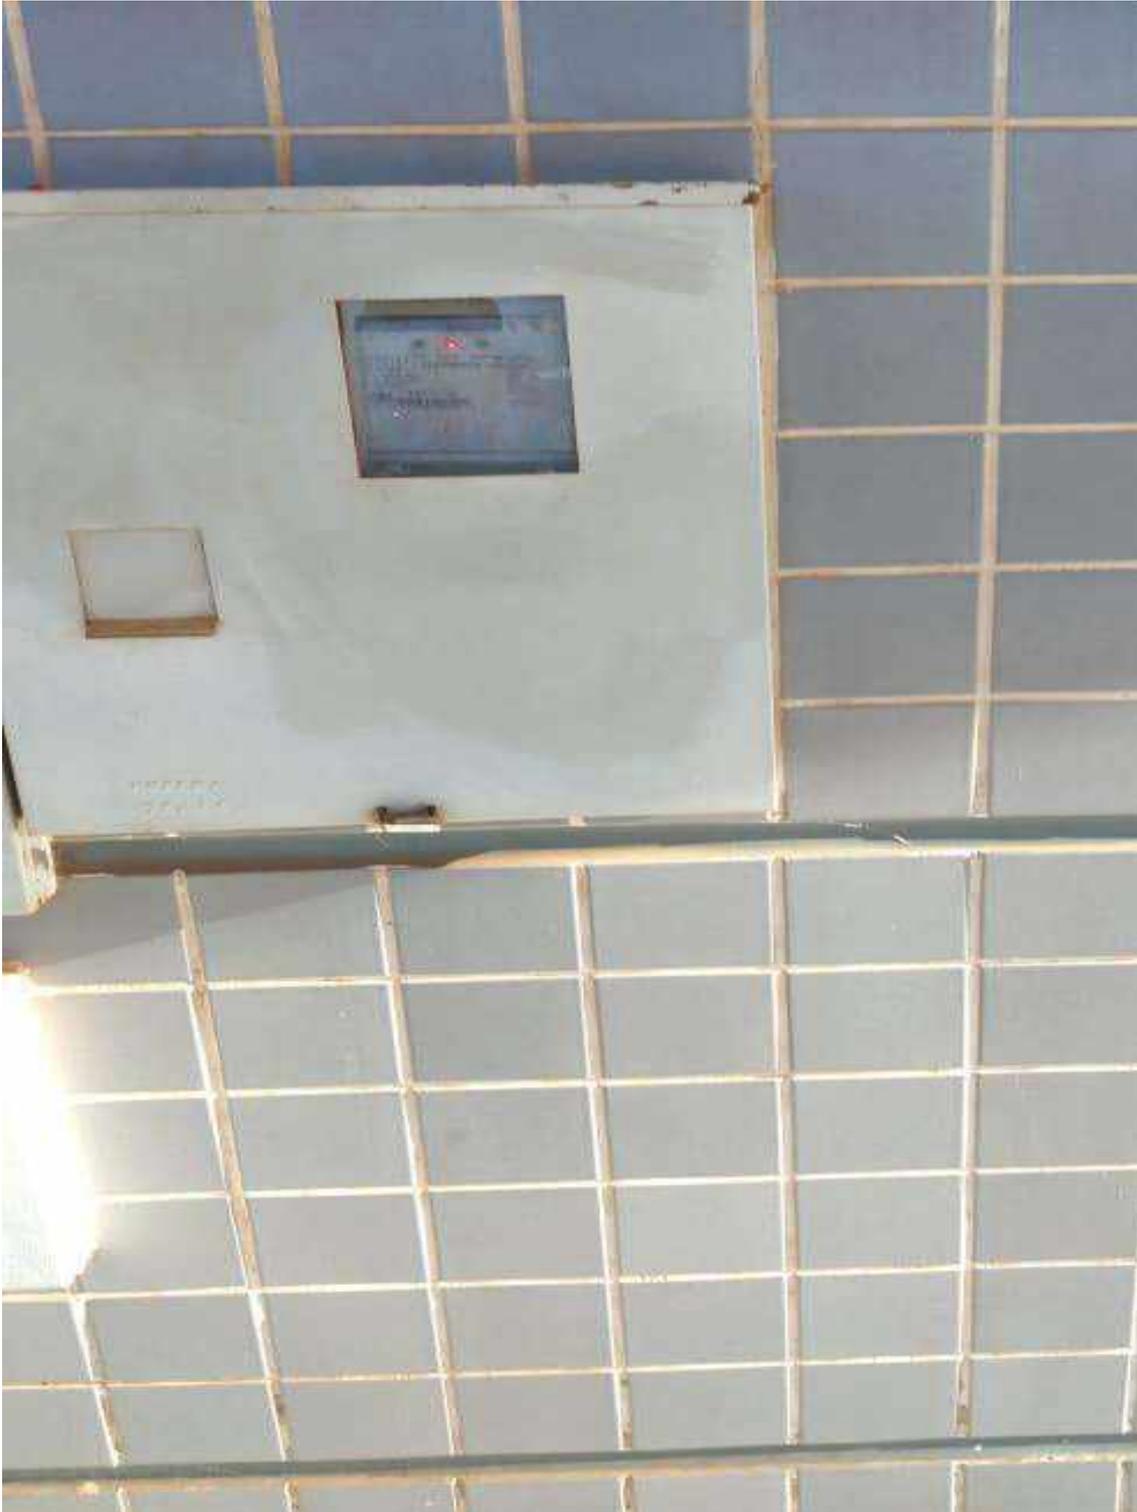
**O ÚNICO PAINEL EM FUNCIONAMENTO E O DA
ADMINISTRAÇÃO.**

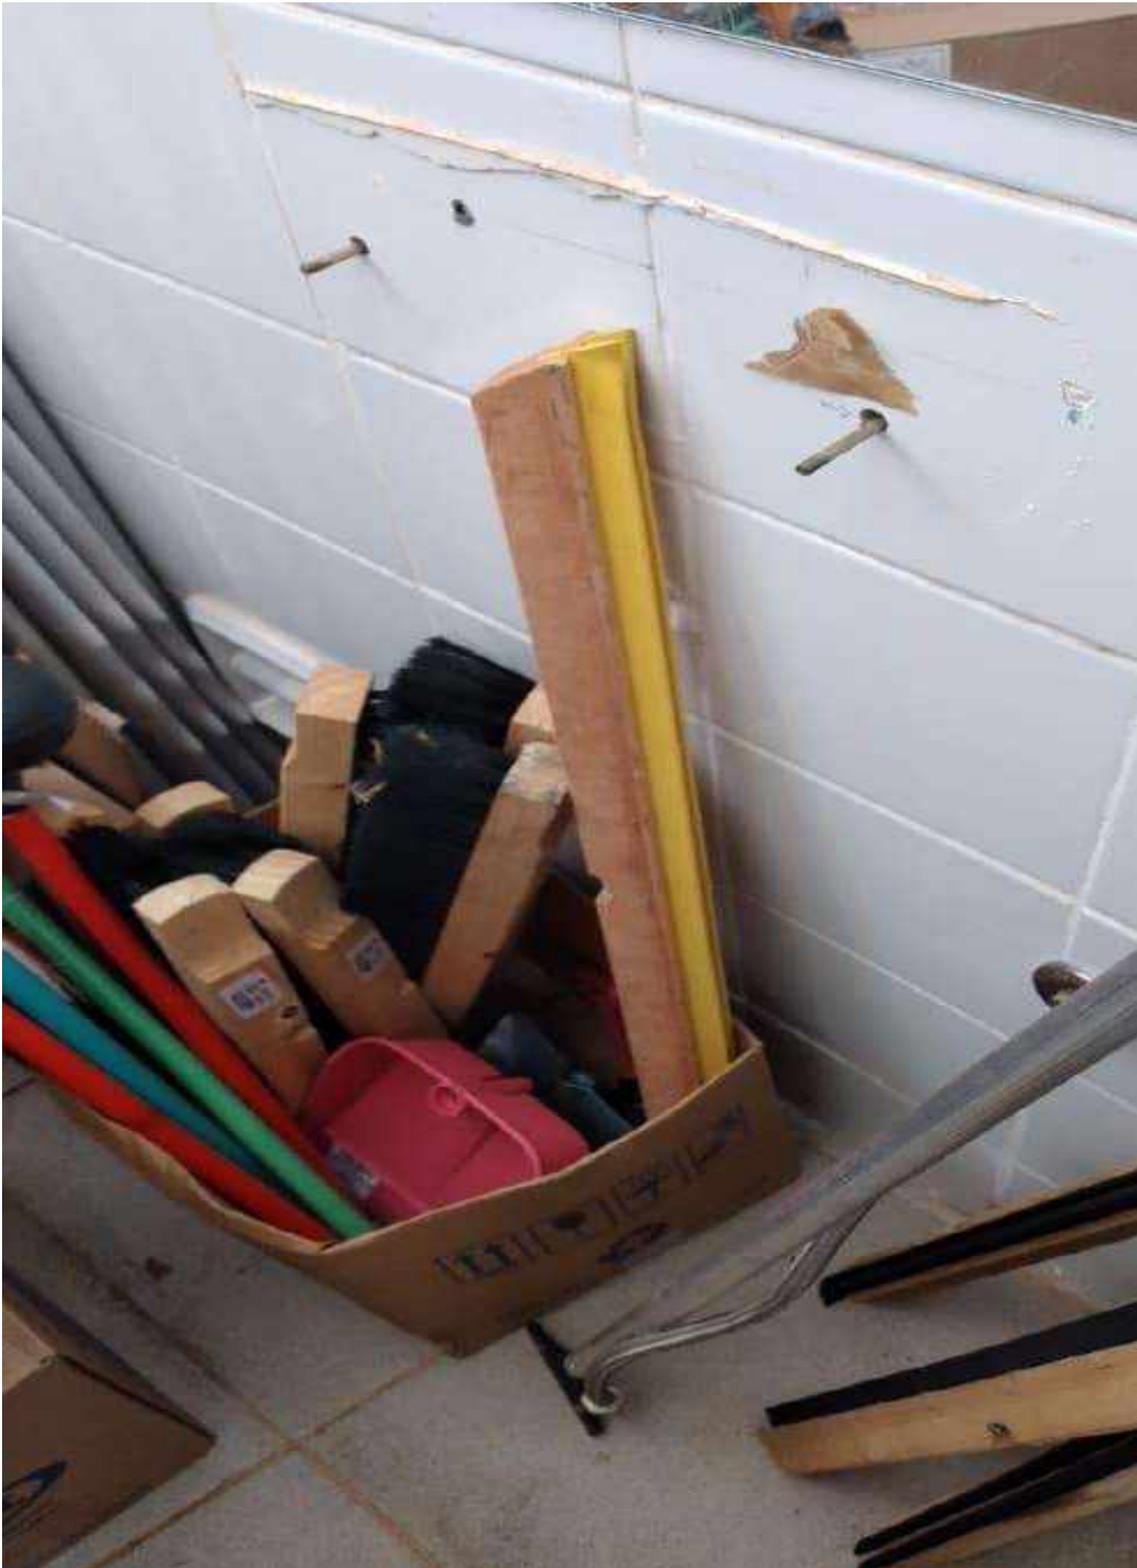
NÃO TEM LAVATÓRIO NA SALA 1.

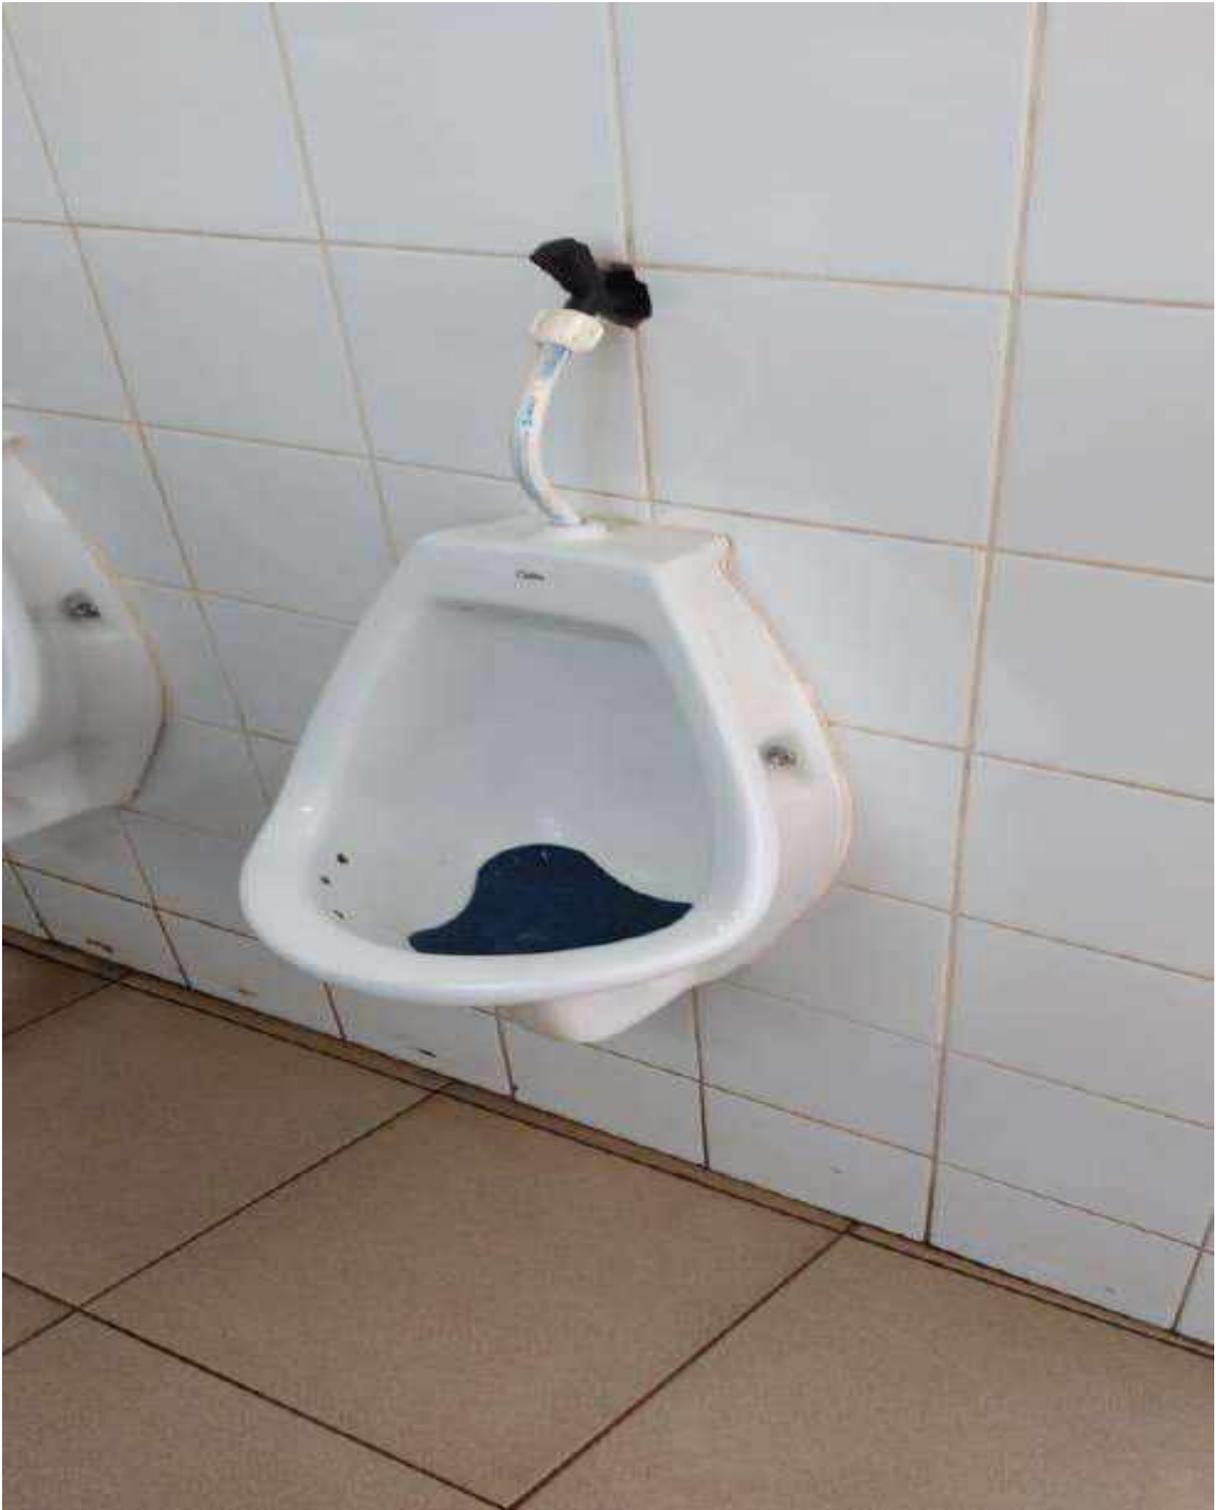
MICRATÓRIO COM A VALVÚLA QUEBRADO NO BANHEIRO MASCULINO.
