RELATÓRIO SITUACIONAL DOS TERMINAIS RODOVIÁRIOS				
RESPONSÁVEL TÉCNICO	MATRICULA	DATA	TERMINAL	
Ângela Solano da Silva	264176-3	18/06/2021	Terminal Veredas	
SERVIÇOS HIDRÁULICOS	SITUAÇÃO	QNT. EXISTENTE	QNT. COM DEFEITO	OBSERVAÇÕES
Vaso sanitário	Sem Problema	7		
Vaso sanitário (Válvula de Descarga)	Com Problema	7	6	
Lavatório	Com Problema	7	1	Lavatório quebrado
Lavatório (Sifão)	Com Problema	10	2	
Lavatório (Válvula)		0		
Mictório	Sem Problema	2		
Mictório (Válvula)	Sem Problema	2		
Caixa d'água	Sem Problema	2		
Caixa d'água (Tampa)	Sem Problema	2		
Caixa d'água (Bóia)	Sem Problema	2		
Bomba d'água		0		
Esgoto (Fossa/Sumidouro)		0		
Esgoto (Caixas)	Sem Problema	2		
Águas pluviais (Limpeza/Desobstrução)	Sem Problema	0		
Águas pluviais (Substituição)	Sem Problema	0		
Águas pluviais (Vazamento)		0		
Águas pluviais (Outros)		0		
Medidor Geral	Sem Problema	1		
Medidores Individuais		0		
Torneiras Banheiro	Com Problema	9	2

TERMINAL VEREDAS - BRAZLÂNDIA

RELATÓRIO FOTOGRÁFICO

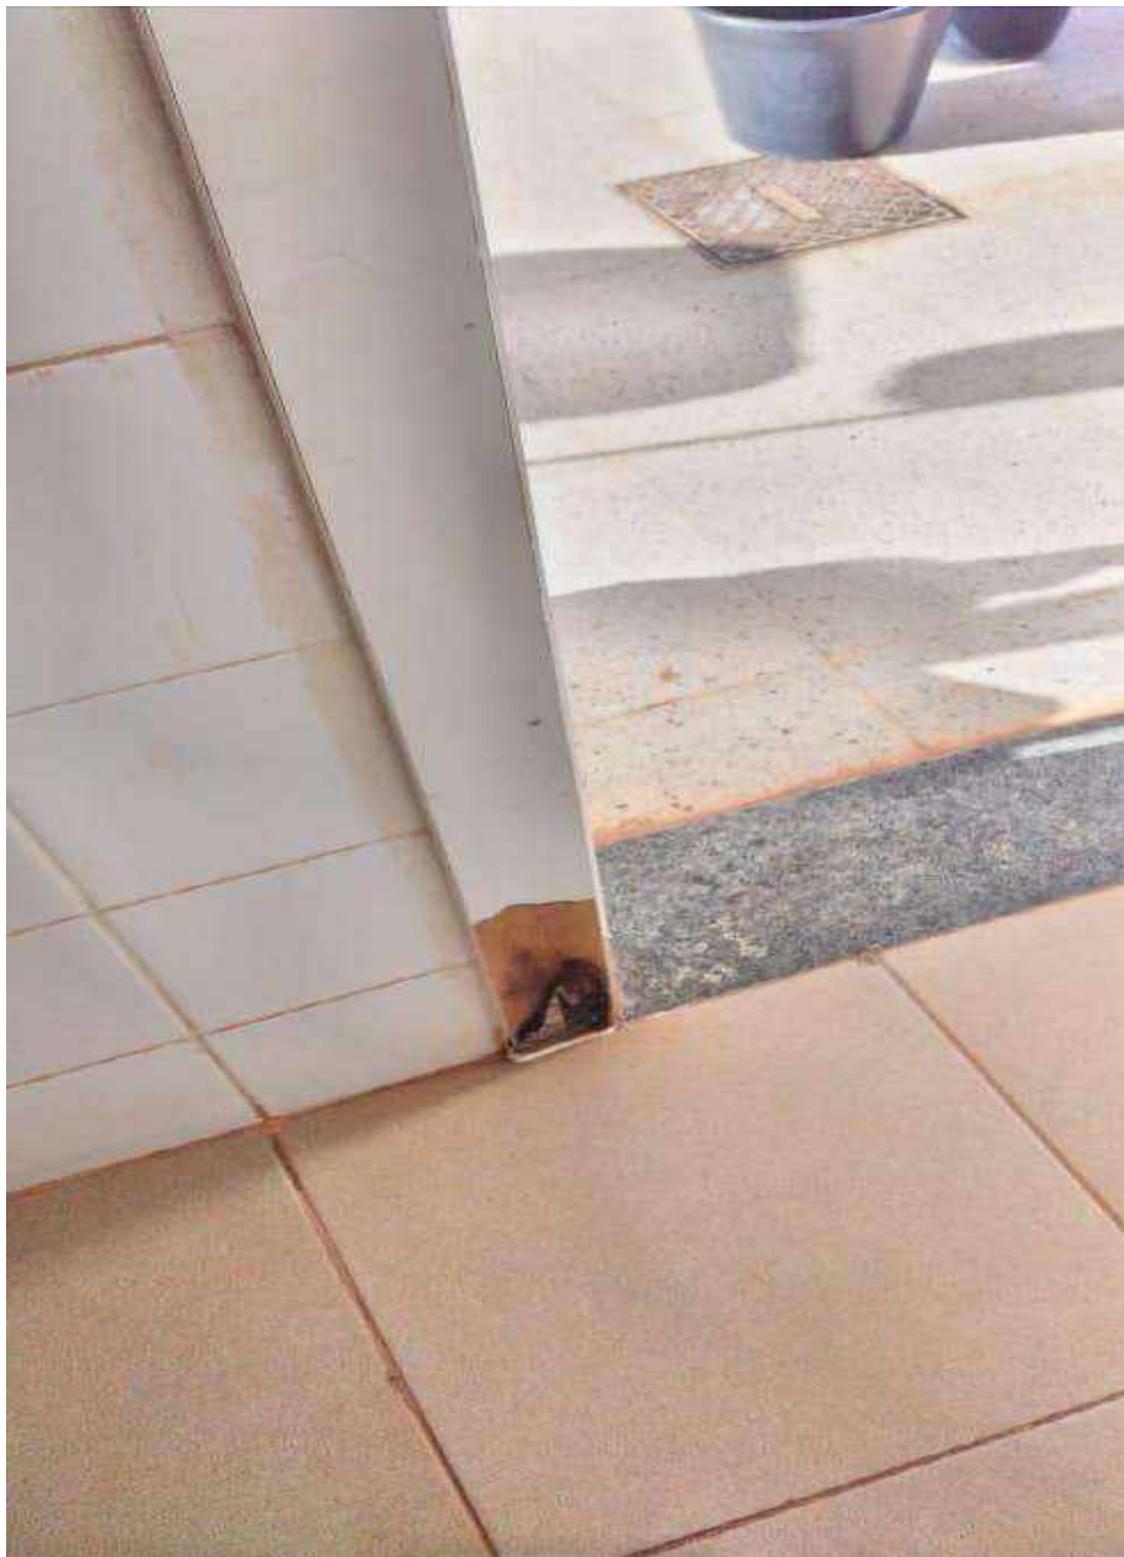
PORTAL DO BANHEIRO FEMININO QUEBRADO.

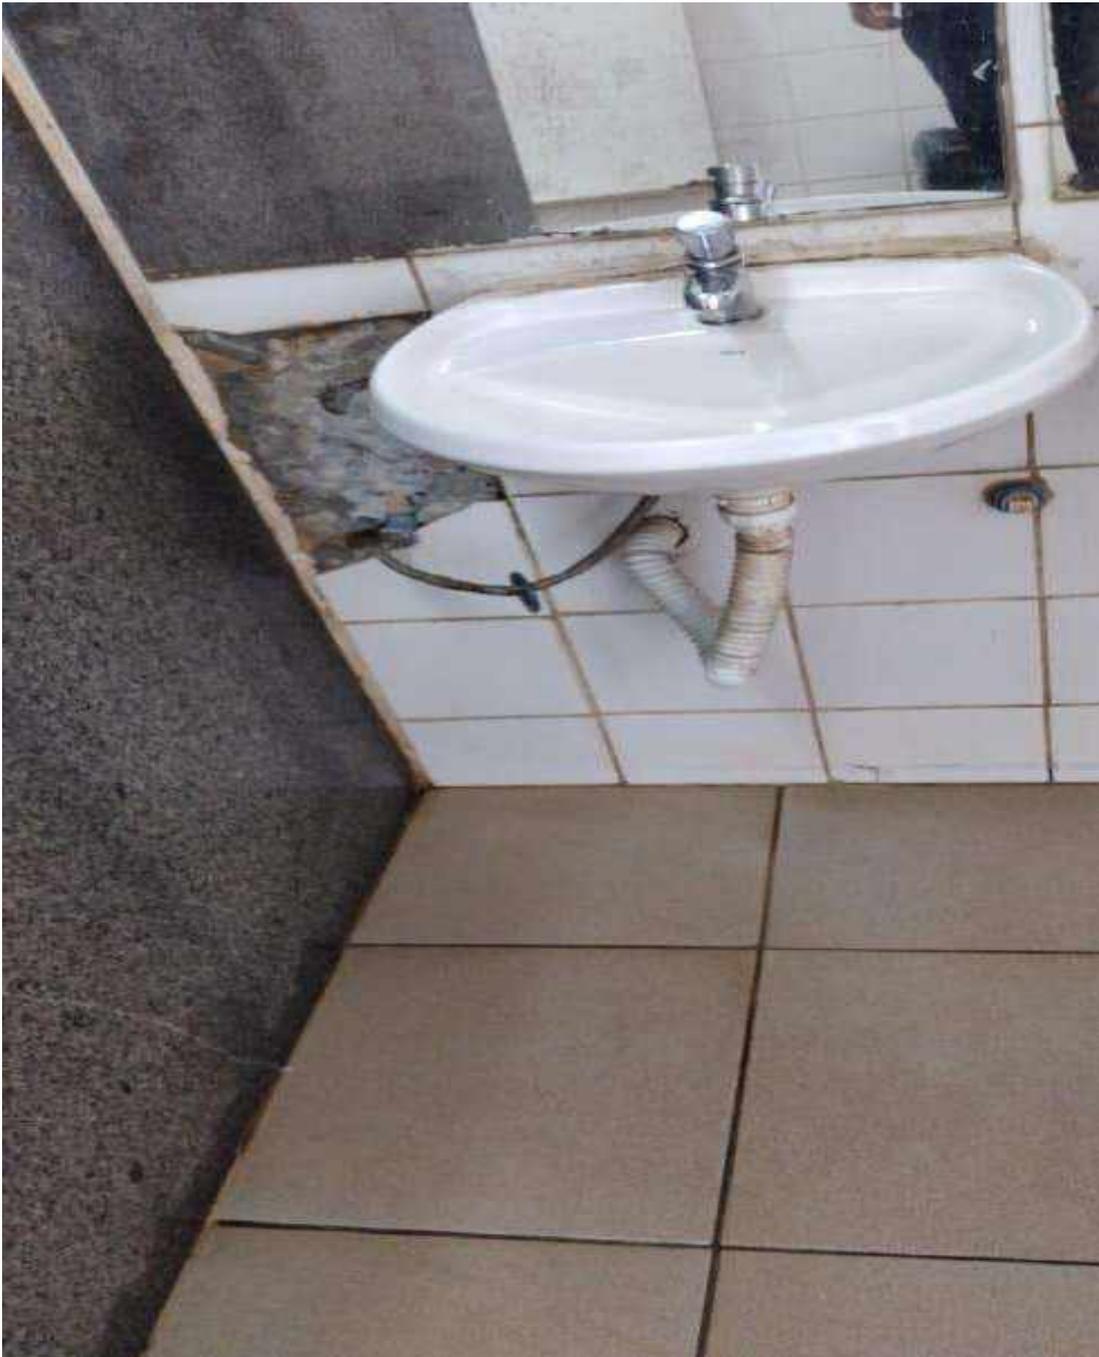
**AZULEJO DA PAREDE E LAVATÓRIO QUEBRADO NO BANHEIRO
MASCULINO**

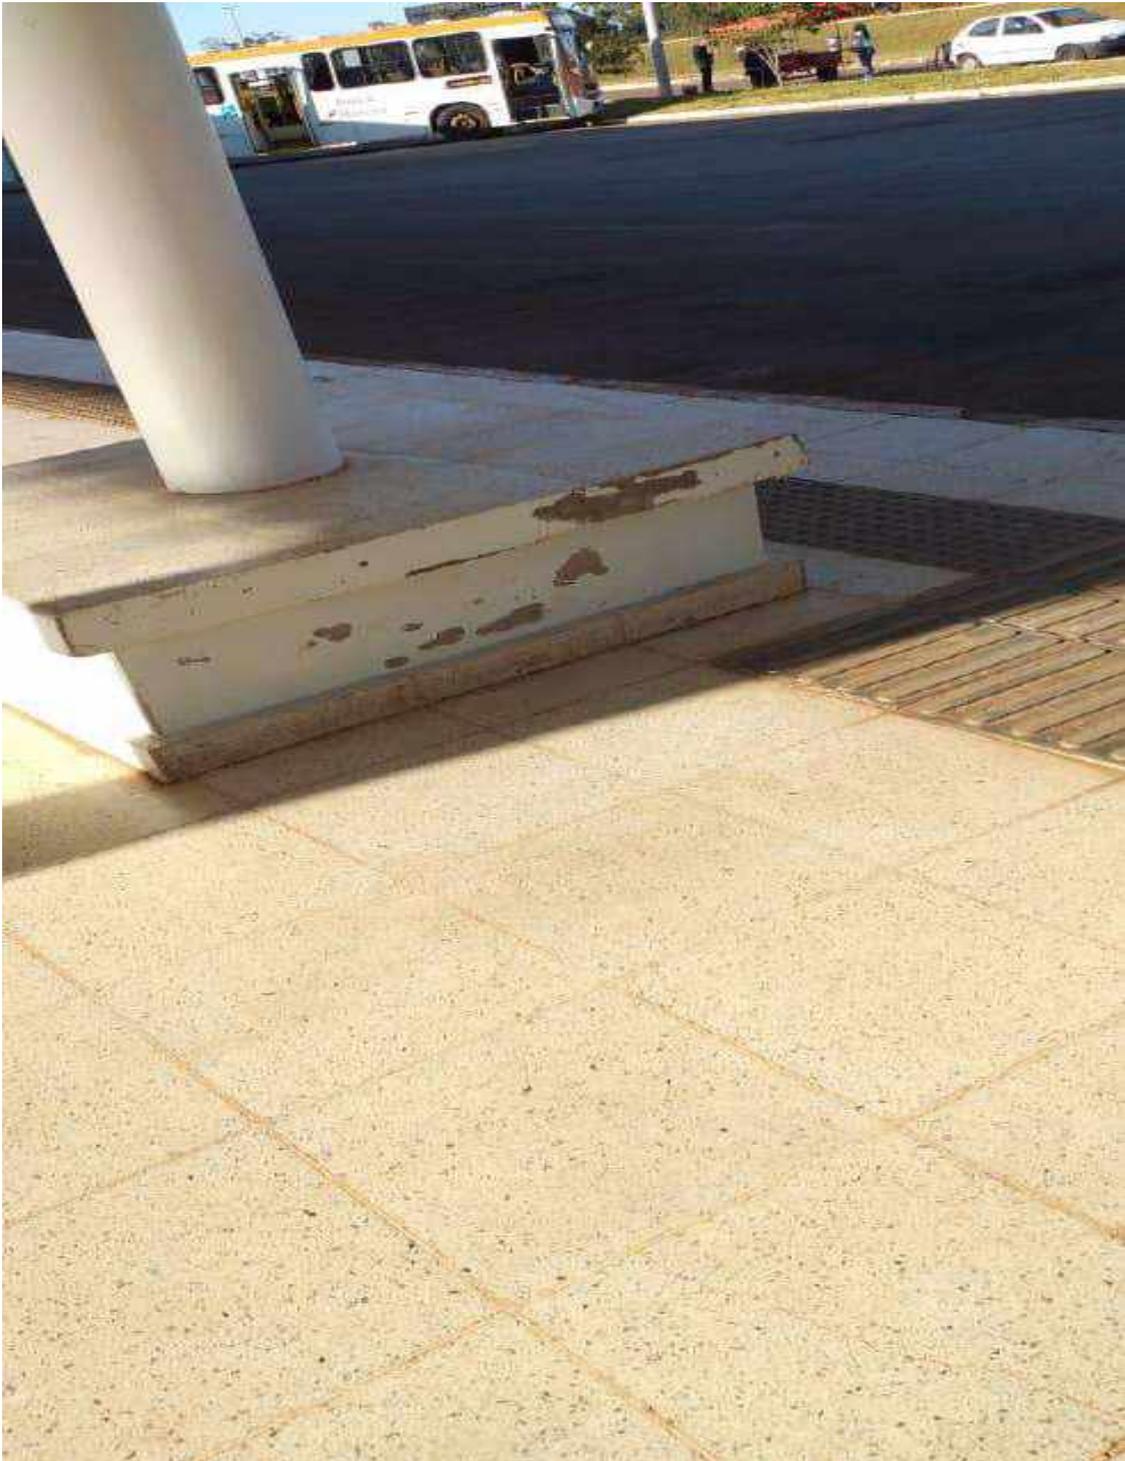
PILASTRA PRECISANDO DE PINTURA.

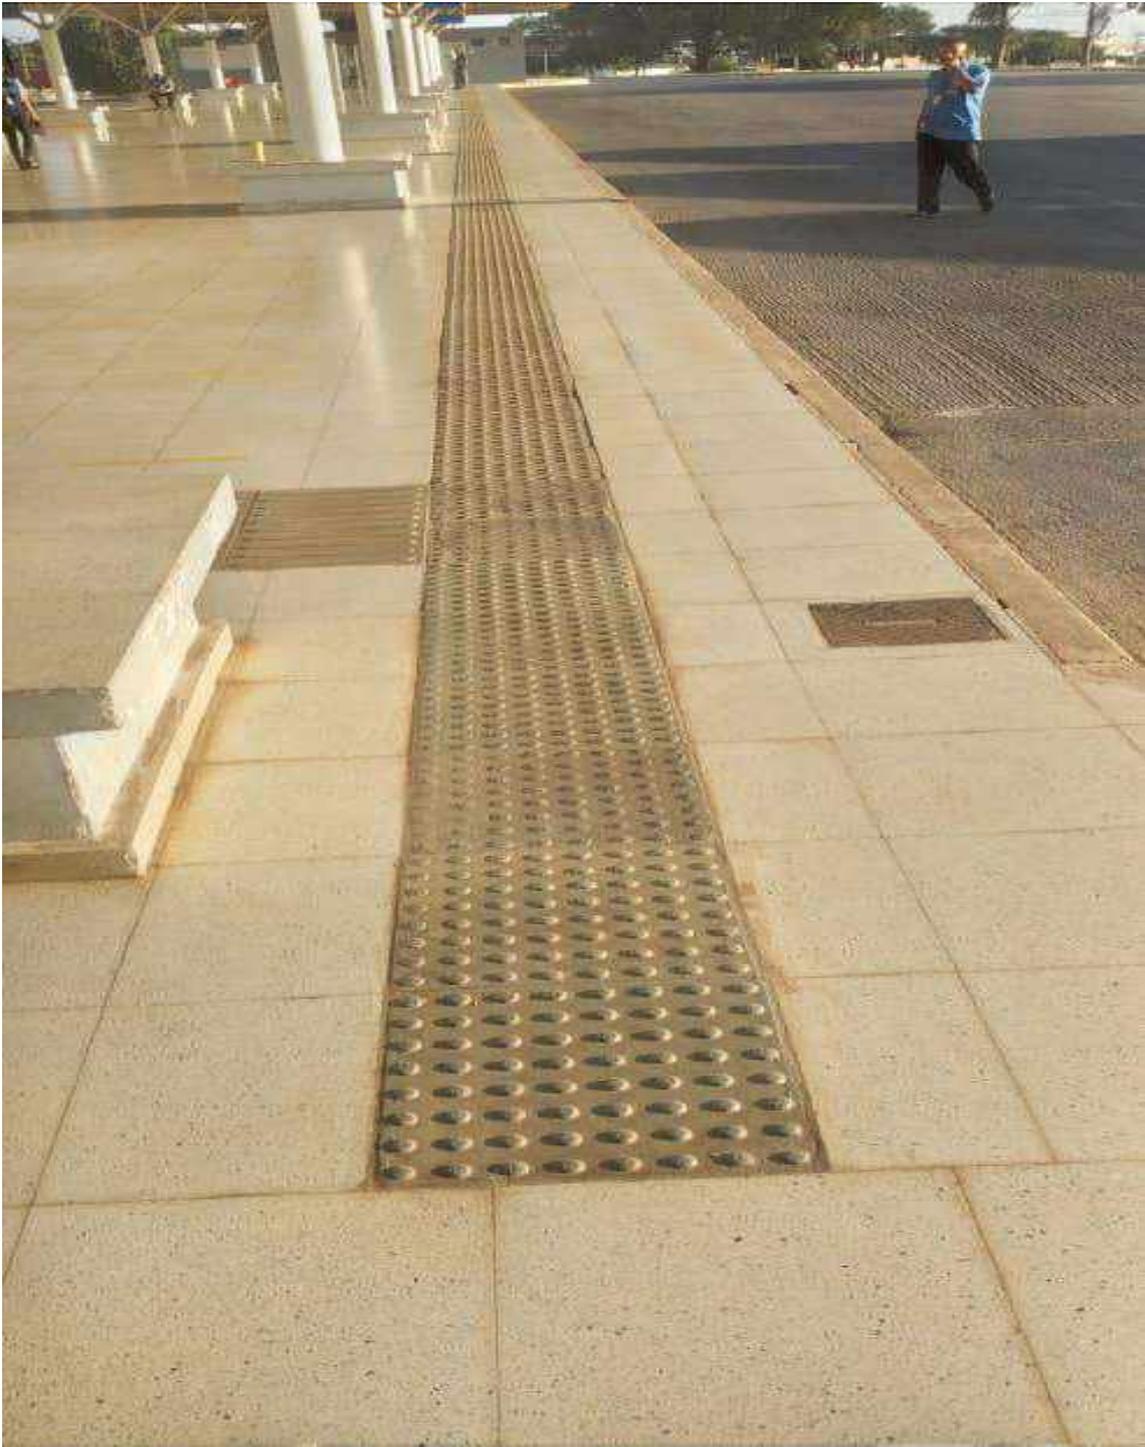
PISO TÁTIL COM DEFEITO.

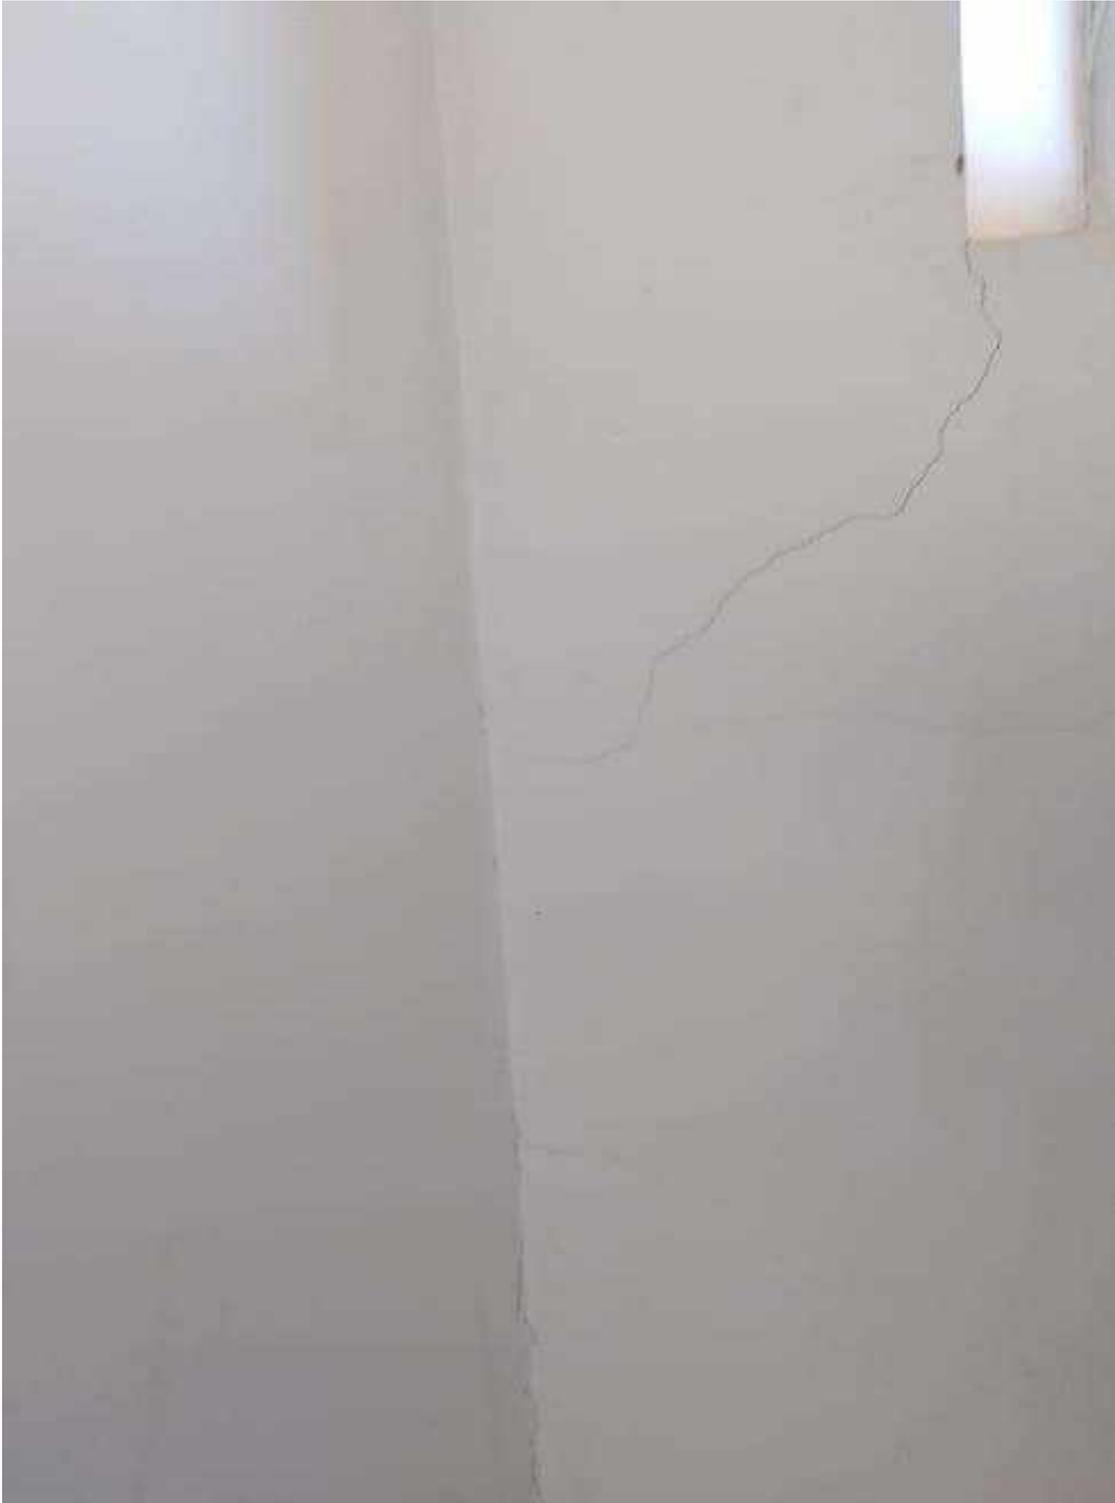
RACHADURA NA PAREDE DA SALA DA ADMINISTRAÇÃO.

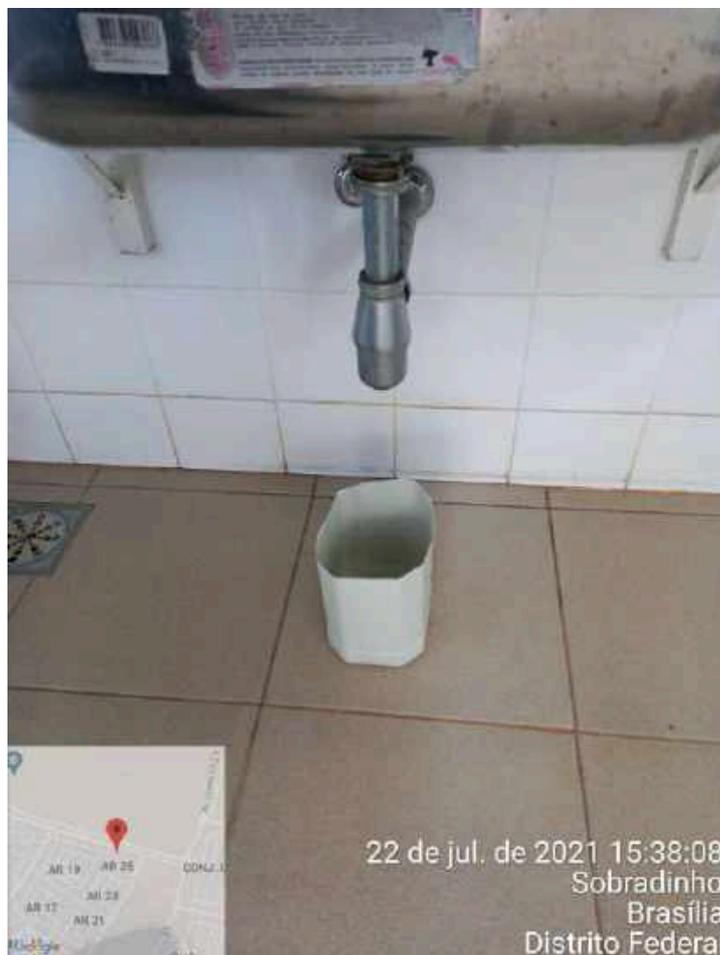
- Anexo 01 – tanques (sifão)

O sifão da pia da copa encontra-se entupido mesmo após varias tentativas de desobstrução da tubulação.

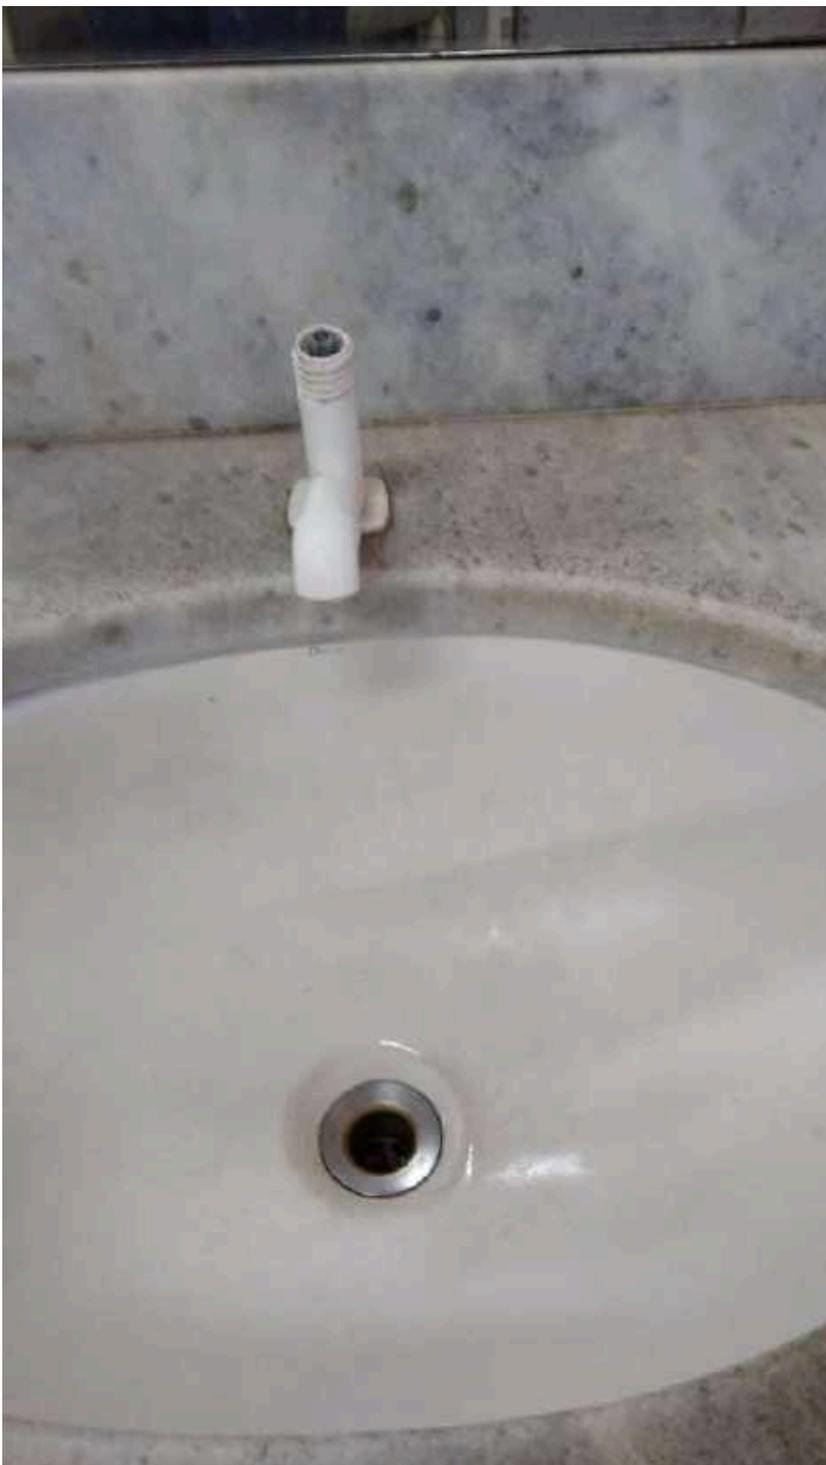
Torneira plástica de bancada para lavatório. Quebram o registro com frequência.

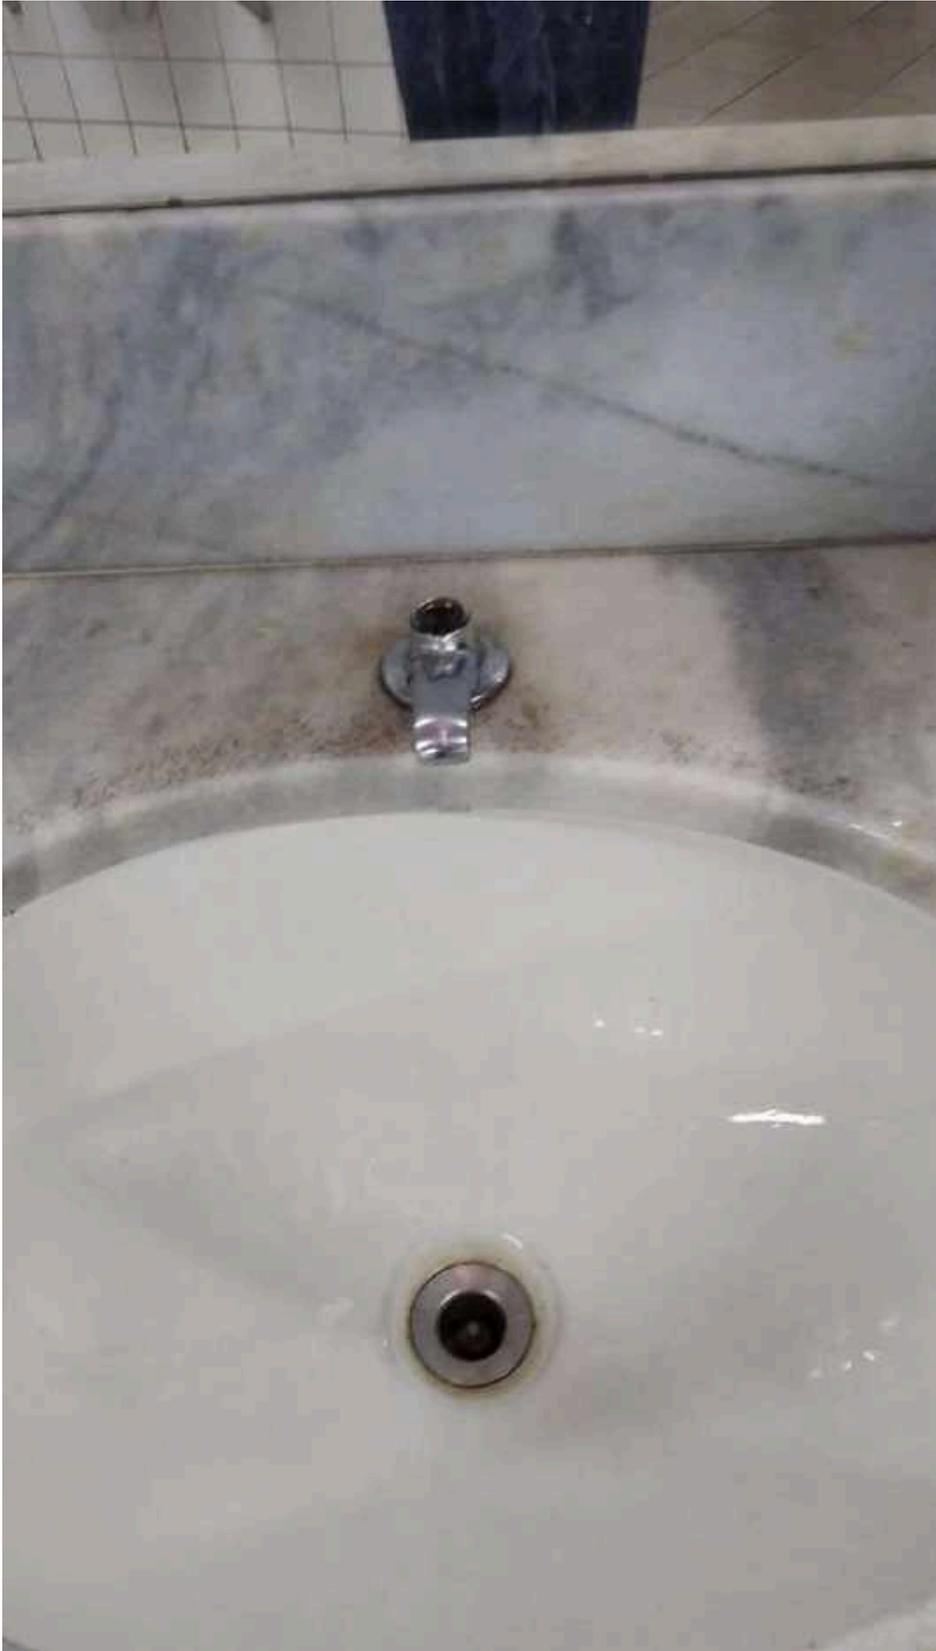
Torneira metálica de bancada para lavatório. Quebram o registro com frequência.

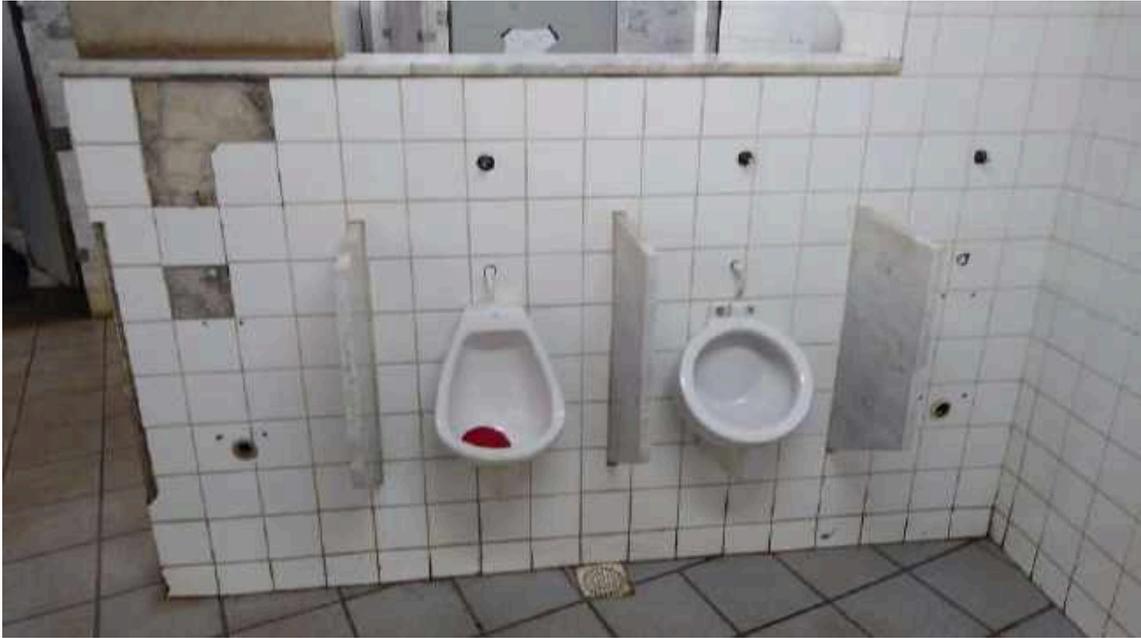
Mictórios faltando. Registros e válvulas faltando ou com defeito. Revestimento das paredes faltando.

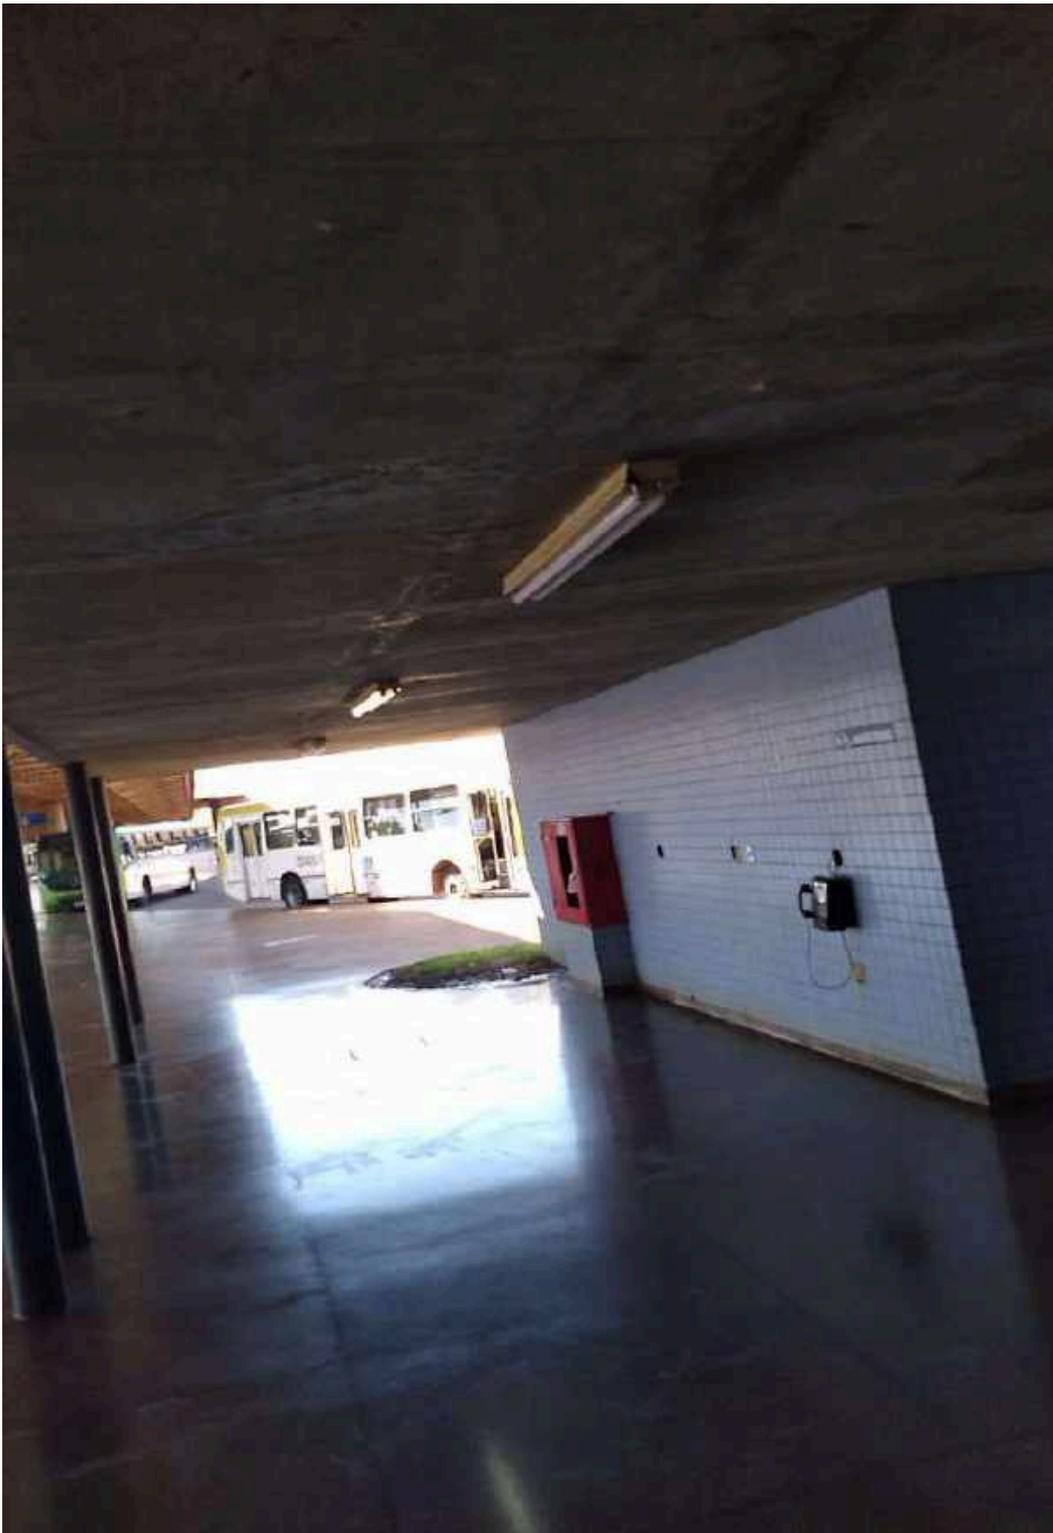
Lâmpadas de 40w fluorescentes e reatores queimados.

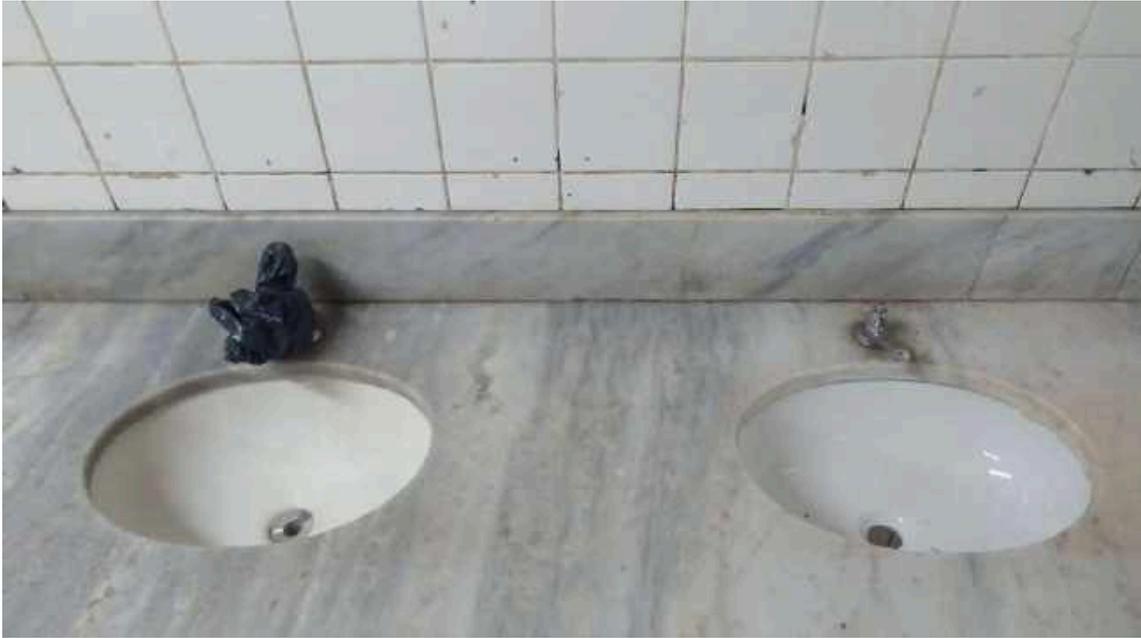
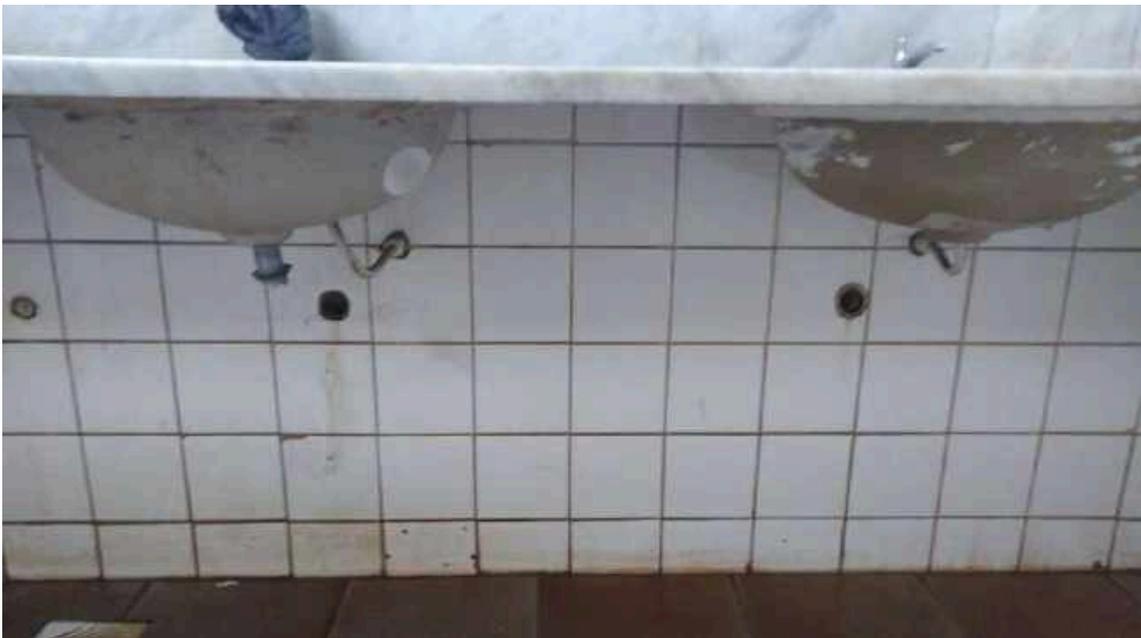
Válvulas e sifões de lavatório faltando.

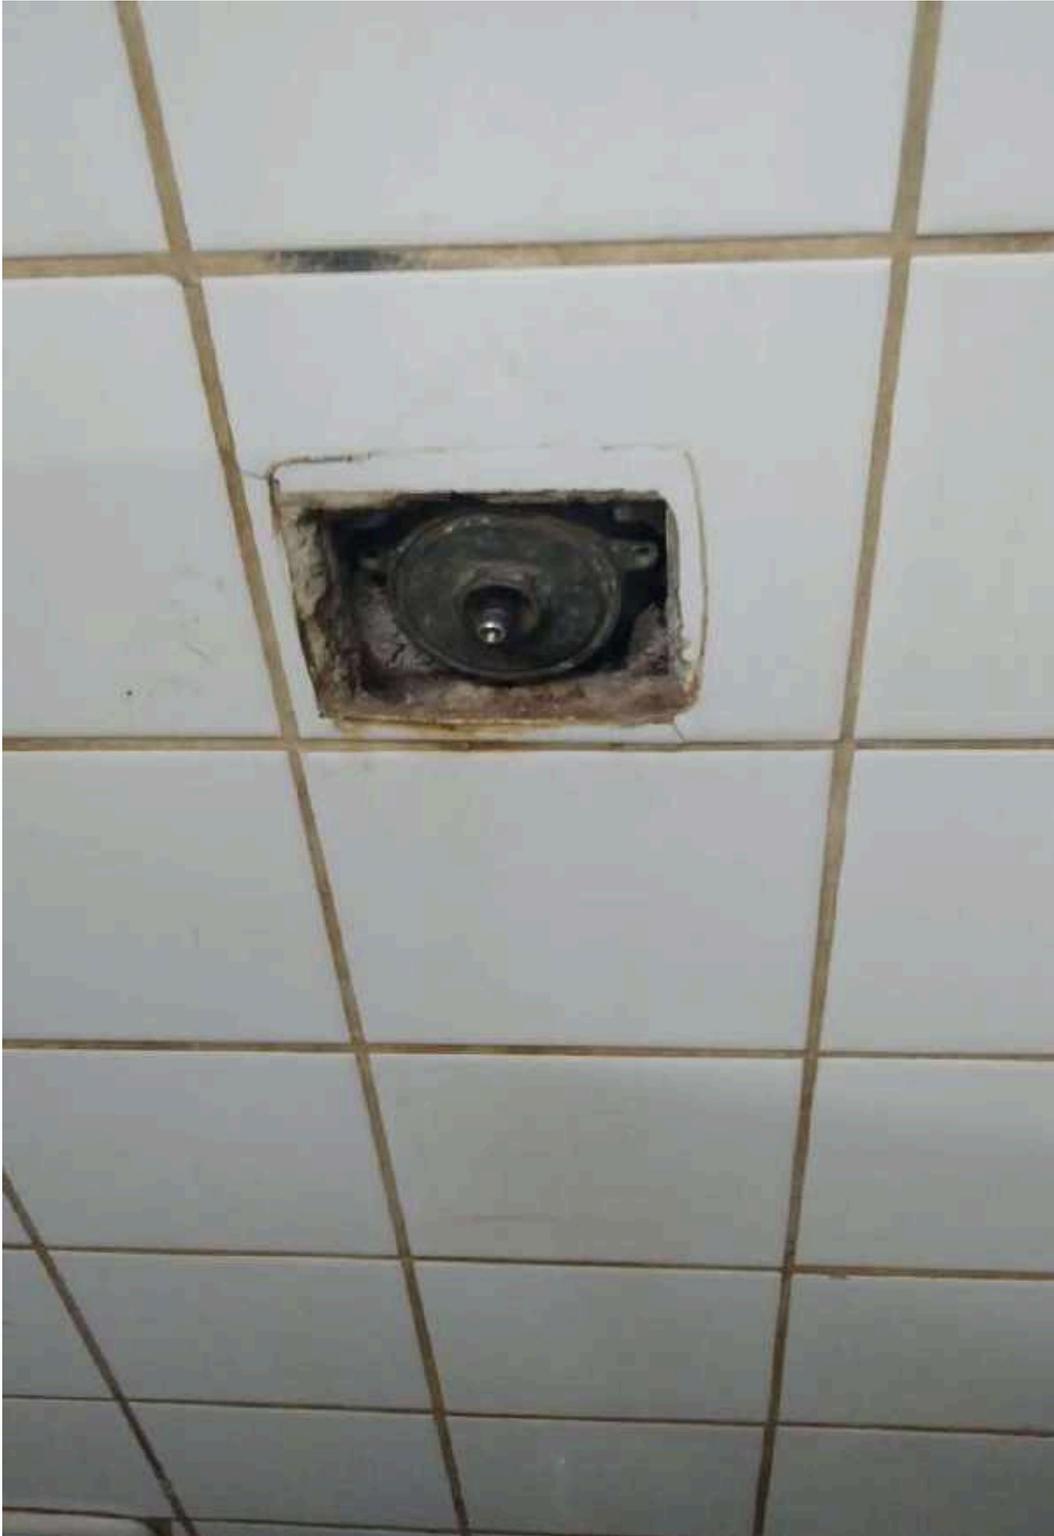
Válvula de descarga com defeito

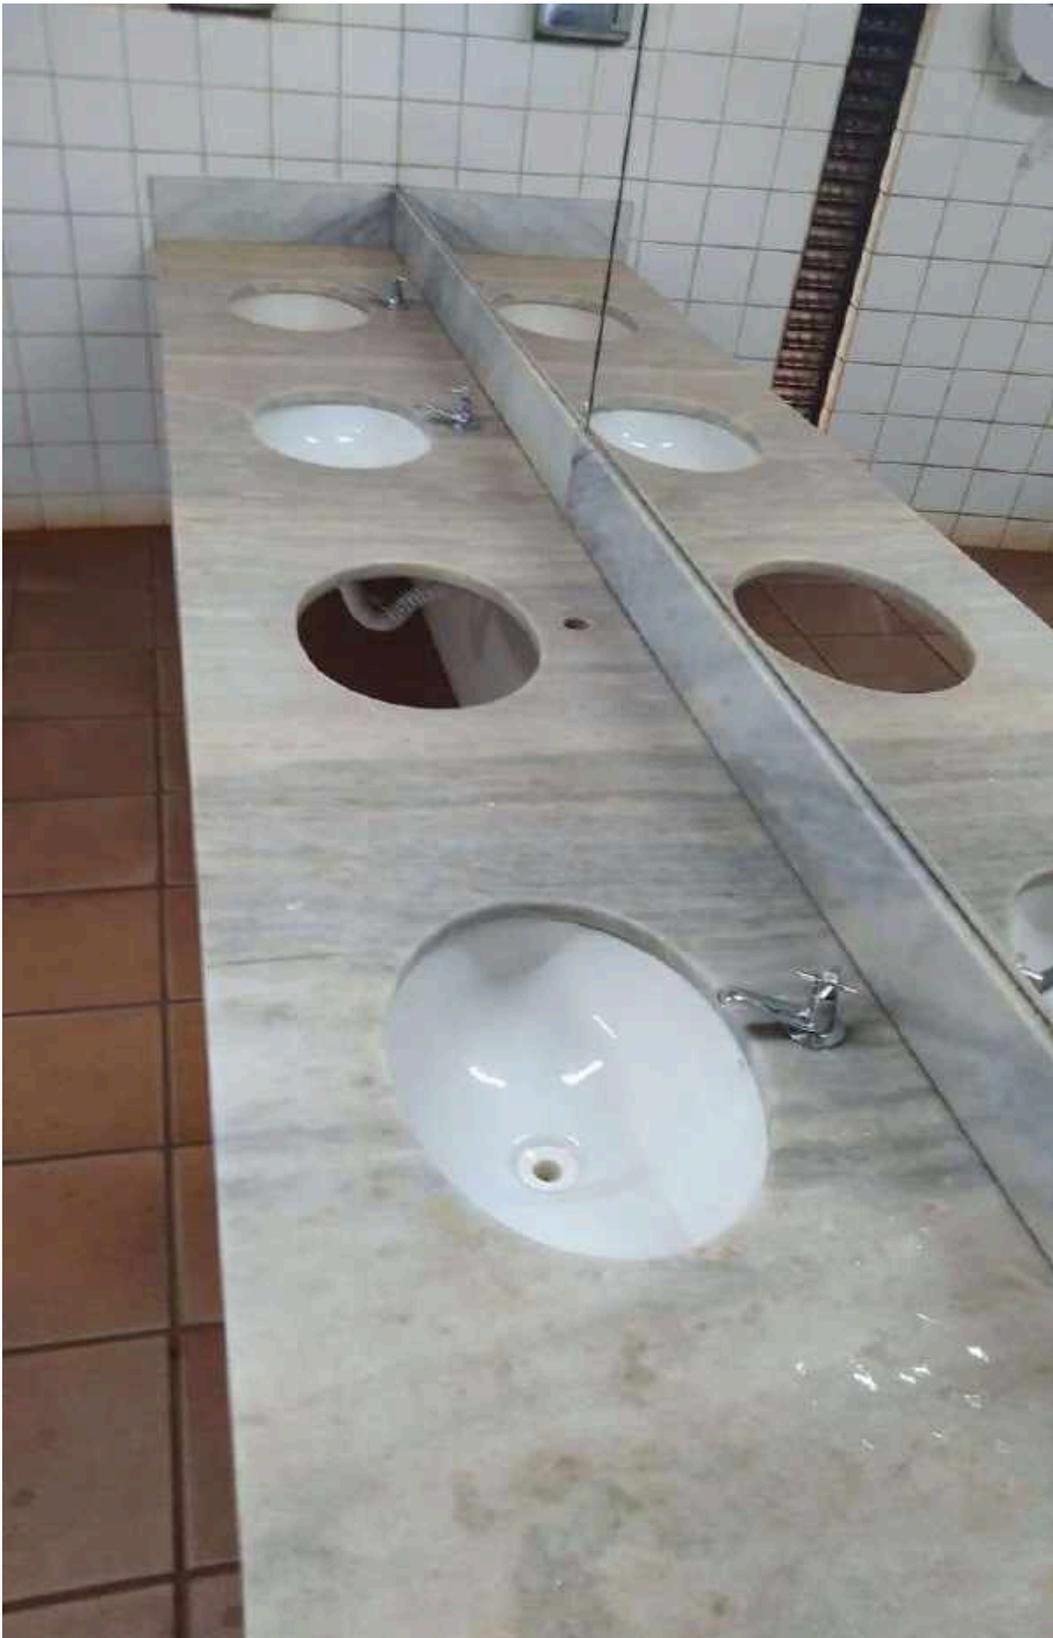
Lavatório faltando.
